サブドレン稼働状況について

2016年6月2日

東京電力ホールディングス株式会社

陸側遮水壁閉合（第一段階フェーズ1）の状況とフェーズ2への移行

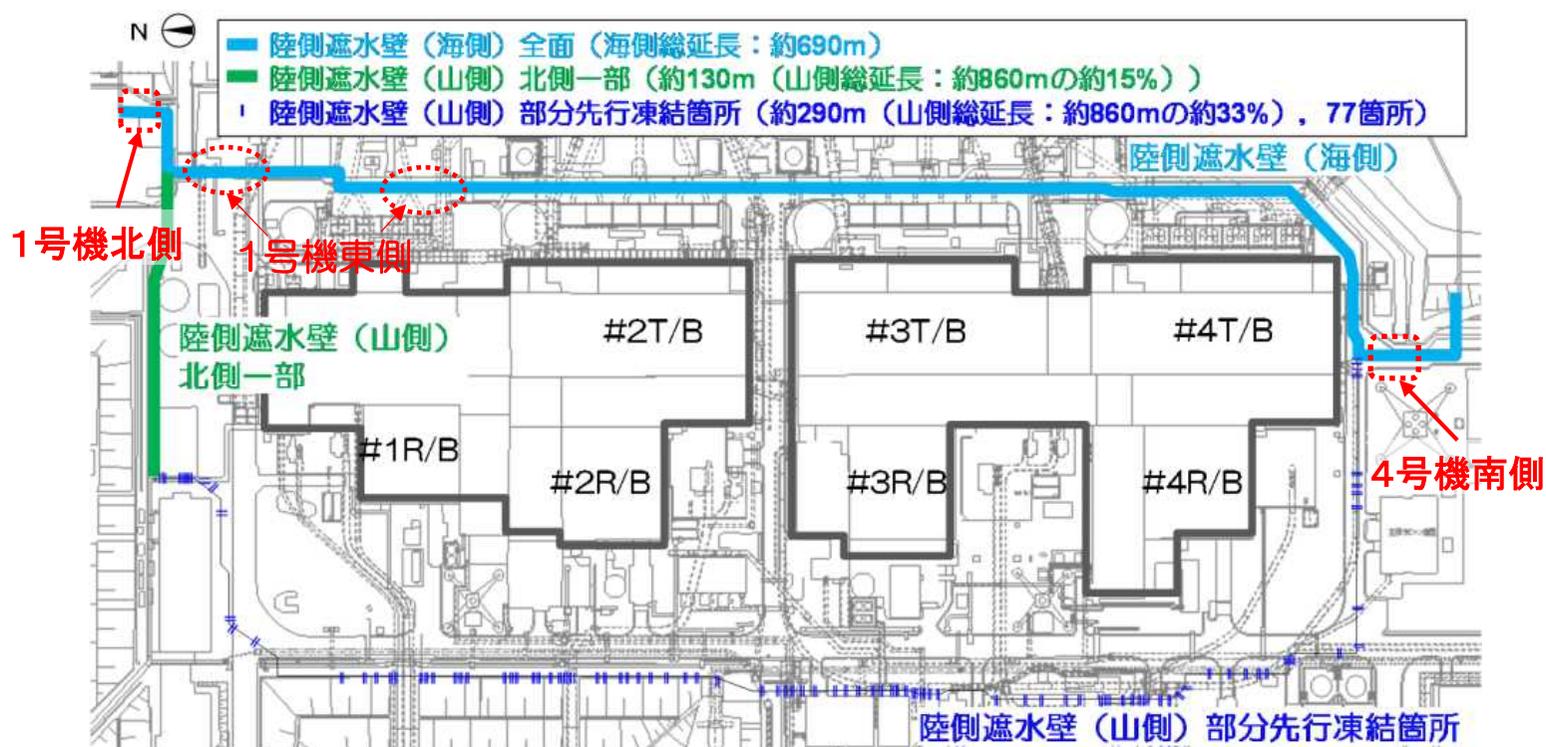
地中温度分布図（1号機北側） 5/31 7:00時点のデータ

- 海側遮水壁との接続部付近（北側）で、凍結運転開始後61日経過後においても測温管位置の地中温度が7.5℃以上を示しており、温度低下が遅れている。
- 当該箇所は凍結管の配列が南北方向で、山側からの地下水の流れと直交し影響を受け易いと考えている。フェーズ2移行後においては、地下水の流れが更に集中しやすくなる。

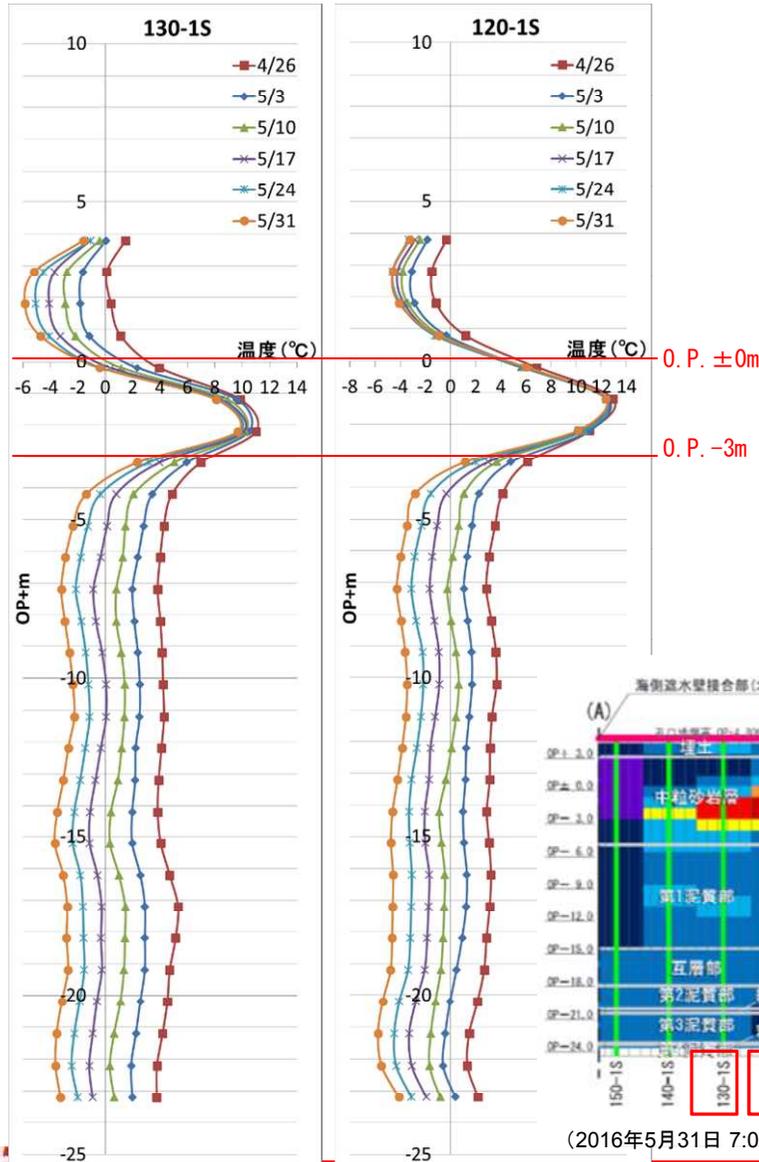
1号機北側で温度低下が遅れている原因の想定(1/2)

- 温度低下の遅れは、O.P.±0m～-3m付近で生じている。
- 同深度付近では、測温管削孔時に碎石が確認されている。

写真 測温管削孔時に確認した碎石

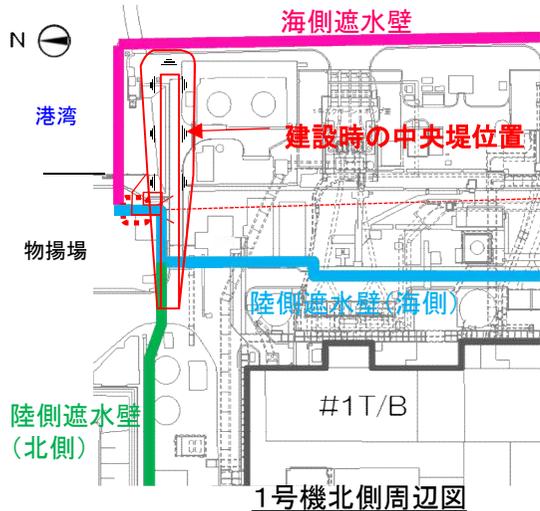
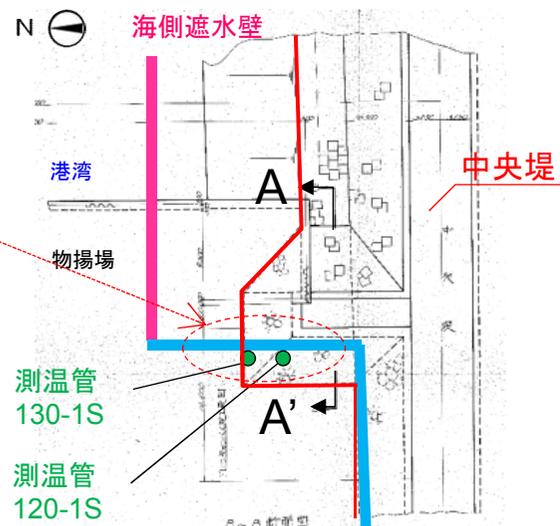
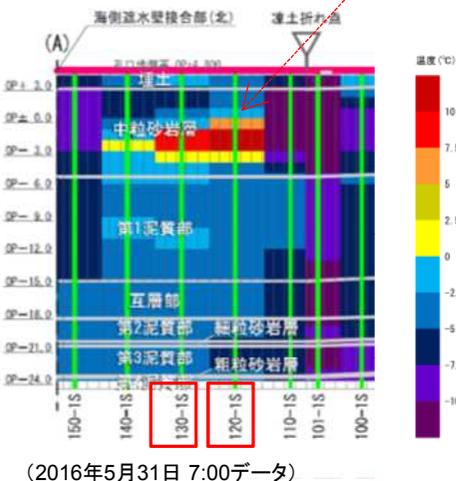
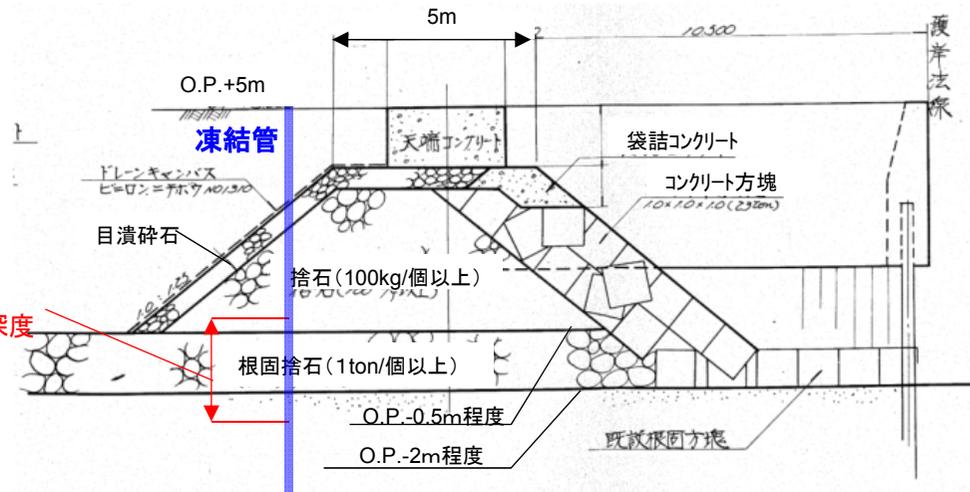
1号機北側で温度低下が遅れている原因の想定(2/2)

- 陸側遮水壁海側の1号機北側は建設時の中央堤と交差している。
- 1号機北側の温度低下の遅れはO.P.±0~-3m付近で見られ、中央堤の根固捨石層の深度と一致する。
- このため、当該箇所は中央堤の根固捨石層が原因で、地下水流速が速くなり、温度低下が遅れが生じている可能性がある。

温度低下の遅れ箇所

温度低下が遅れている深度

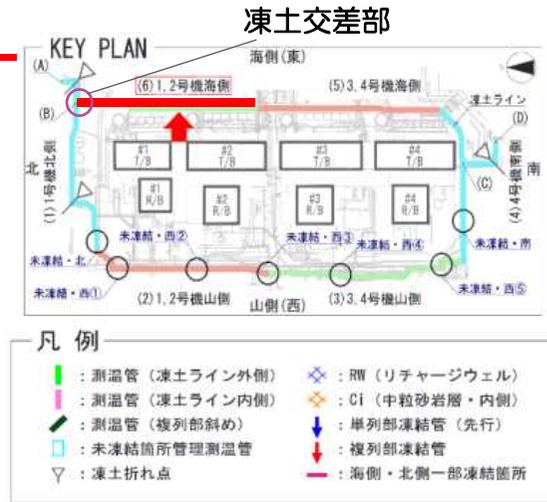
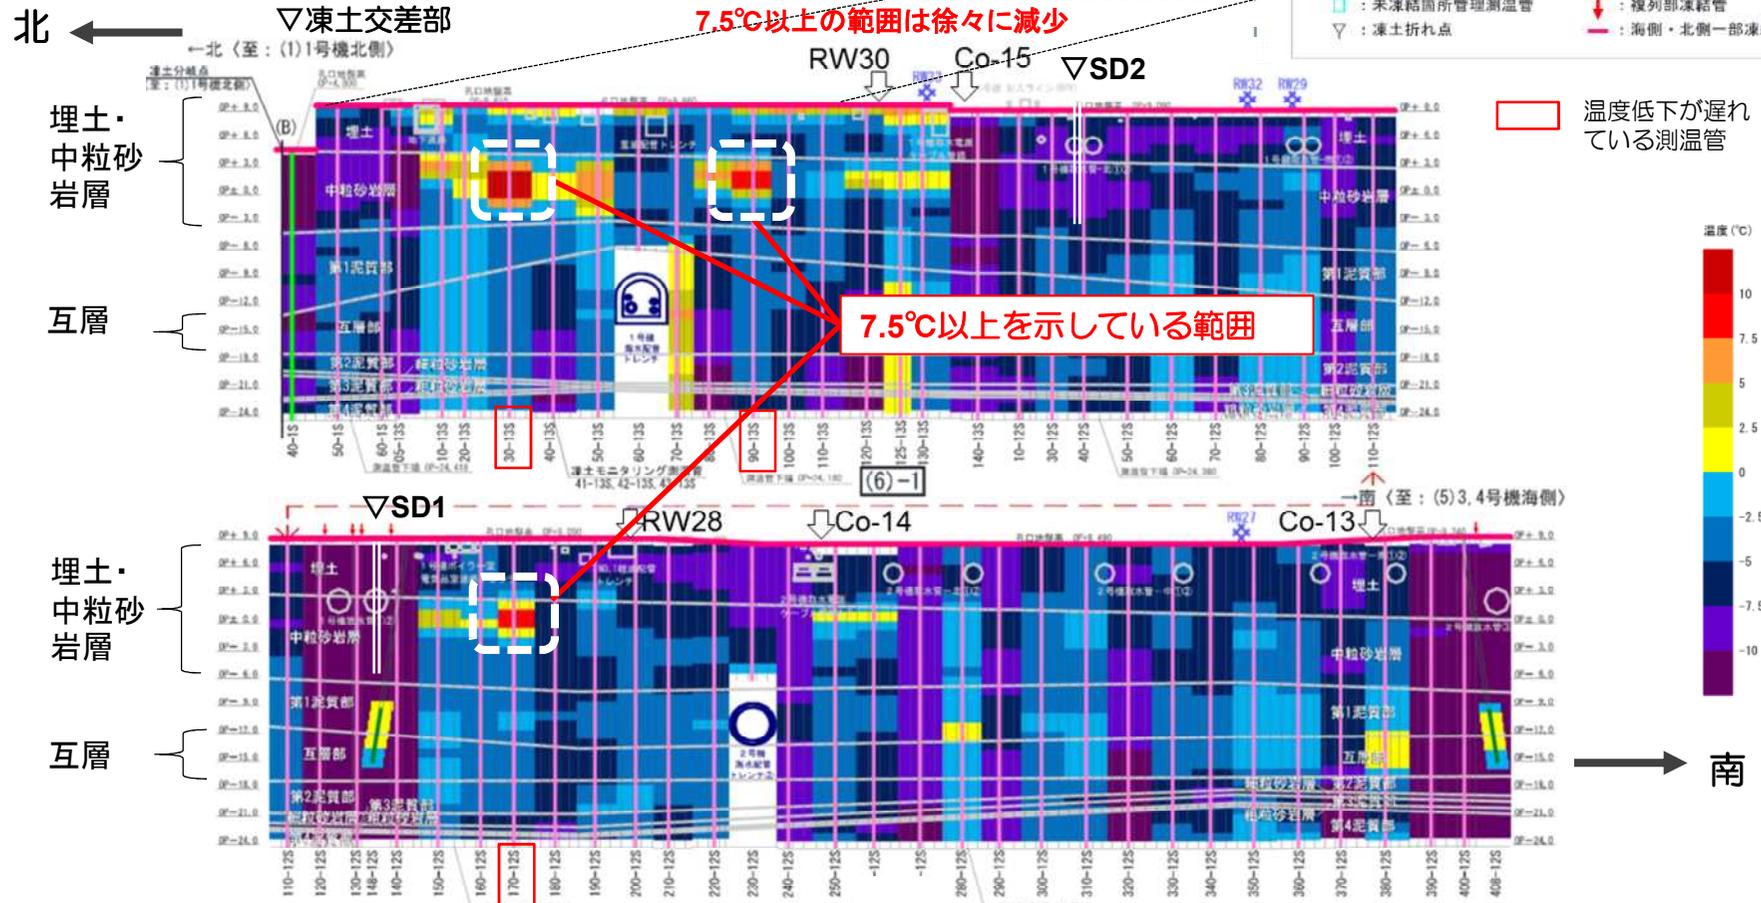
地中温度分布図 (1号機東側) 5/31 7:00時点のデータ

- 7.5℃以上を示す範囲は徐々に減少しているものの、凍結運転開始後61日経過後においても測温管位置の地中温度が7.5℃以上を示す箇所があり、温度低下が遅れている。

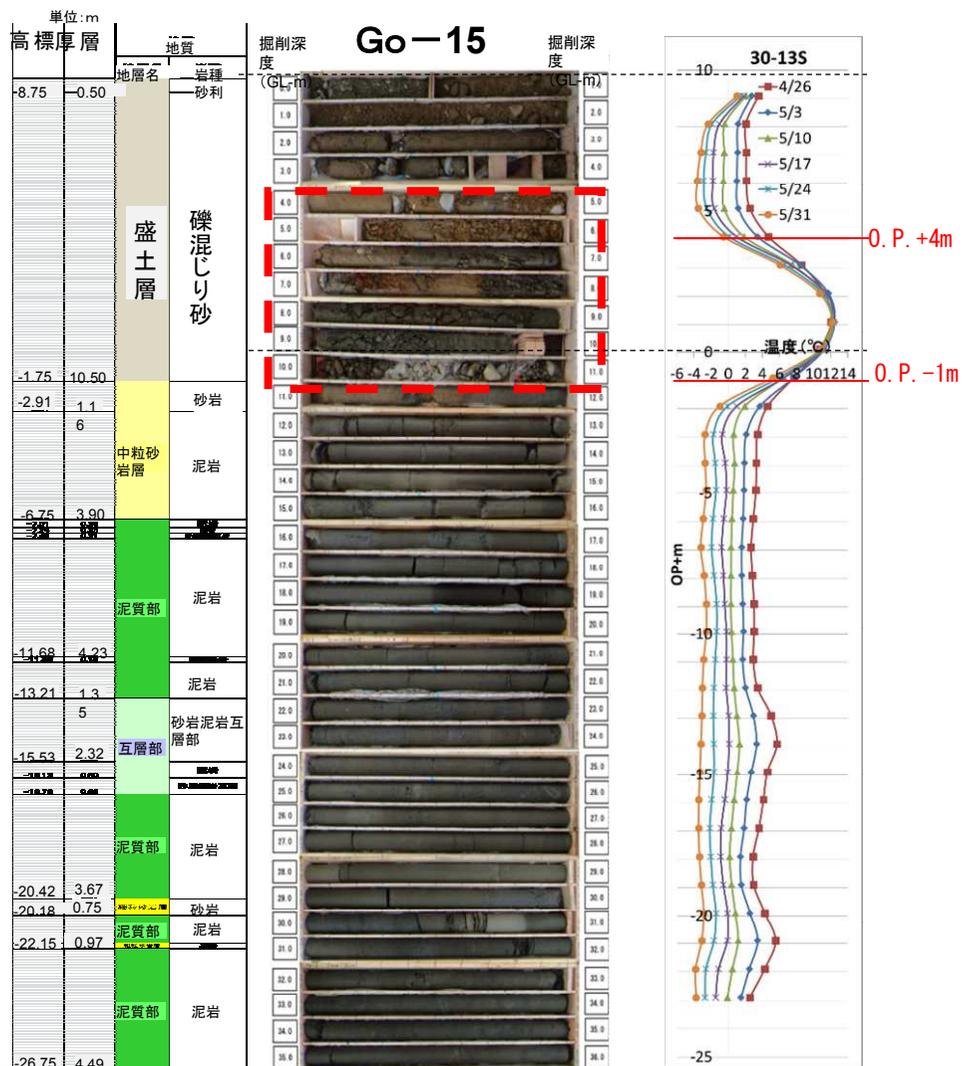
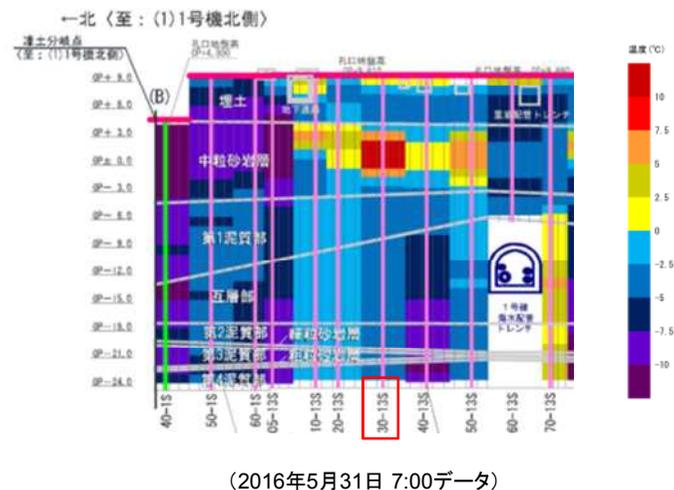
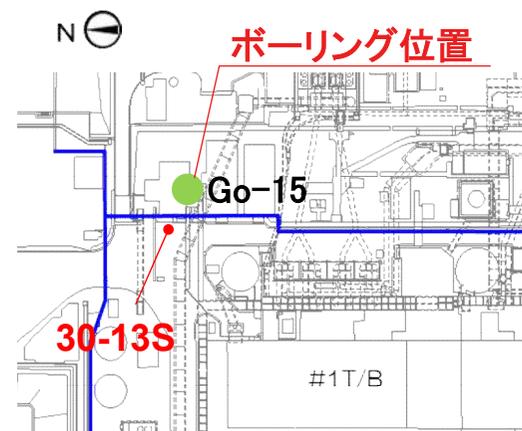
1号機東側で温度低下が遅れている原因の想定

- 温度低下の遅れは、O.P.+4～-1m付近で生じている。
- この深度付近は、地質調査結果で、埋土内に礫混じりの砂が確認されている。これは発電所建設前の旧海岸線が、現在の1～4号機タービン建屋近傍に位置していたため、海砂・礫分が埋土内に混入したためと考えられる。
- このため、当該箇所は礫混じりの砂が原因で、地下水流速が速くなり、温度低下が遅れが生じている可能性がある。

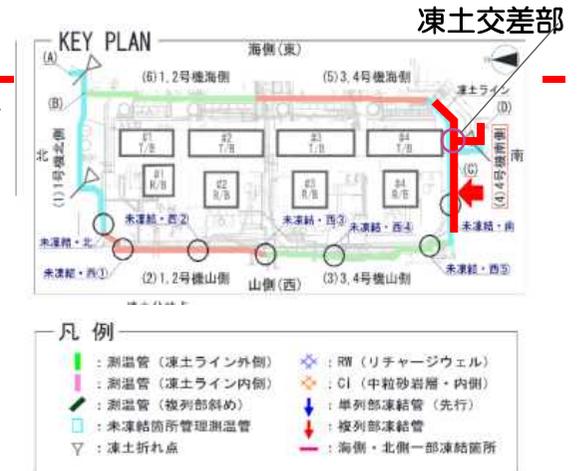
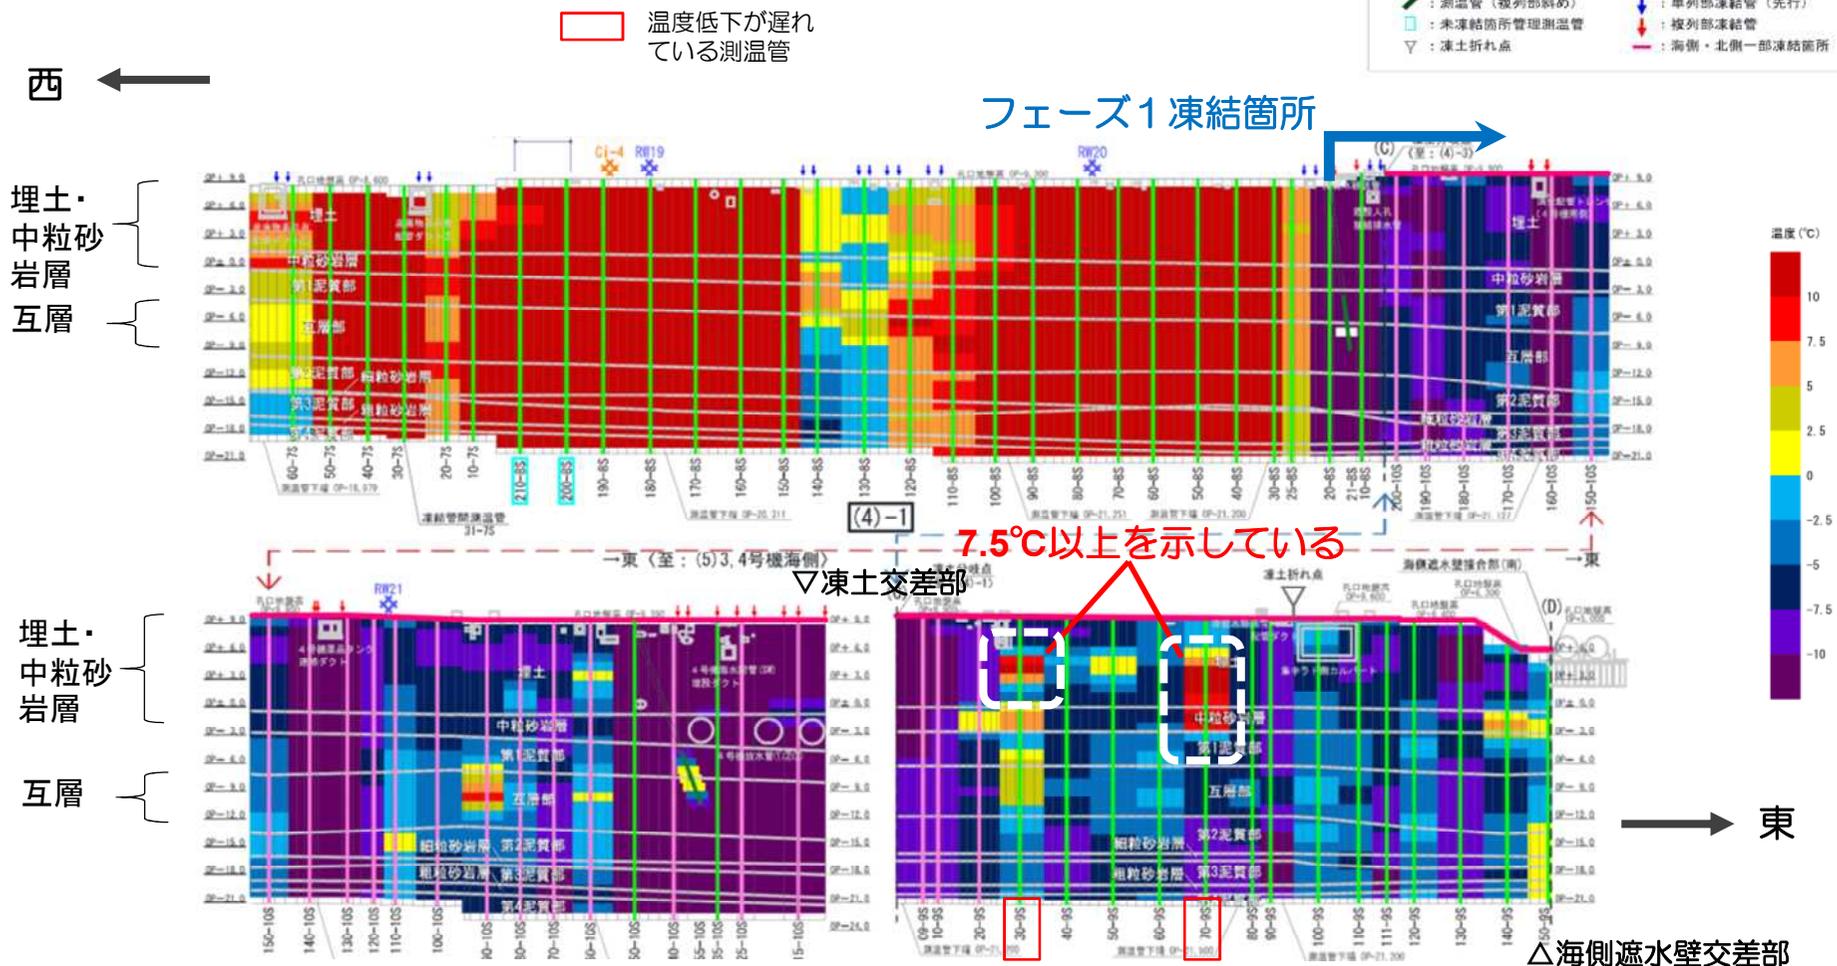
地中温度分布図（4号機南側） 5/31 7:00時点のデータ

- 海側遮水壁との接続部付近（南側）で、凍結運転開始後61日経過後においても測温管位置の地中温度が7.5℃以上を示しており、温度低下が遅れている。
- 当該箇所も凍結管の配列が南北方向で、山側からの地下水の流れと直交し影響を受け易いと考えている。フェーズ2移行後においては、地下水の流れが更に集中しやすくなる。

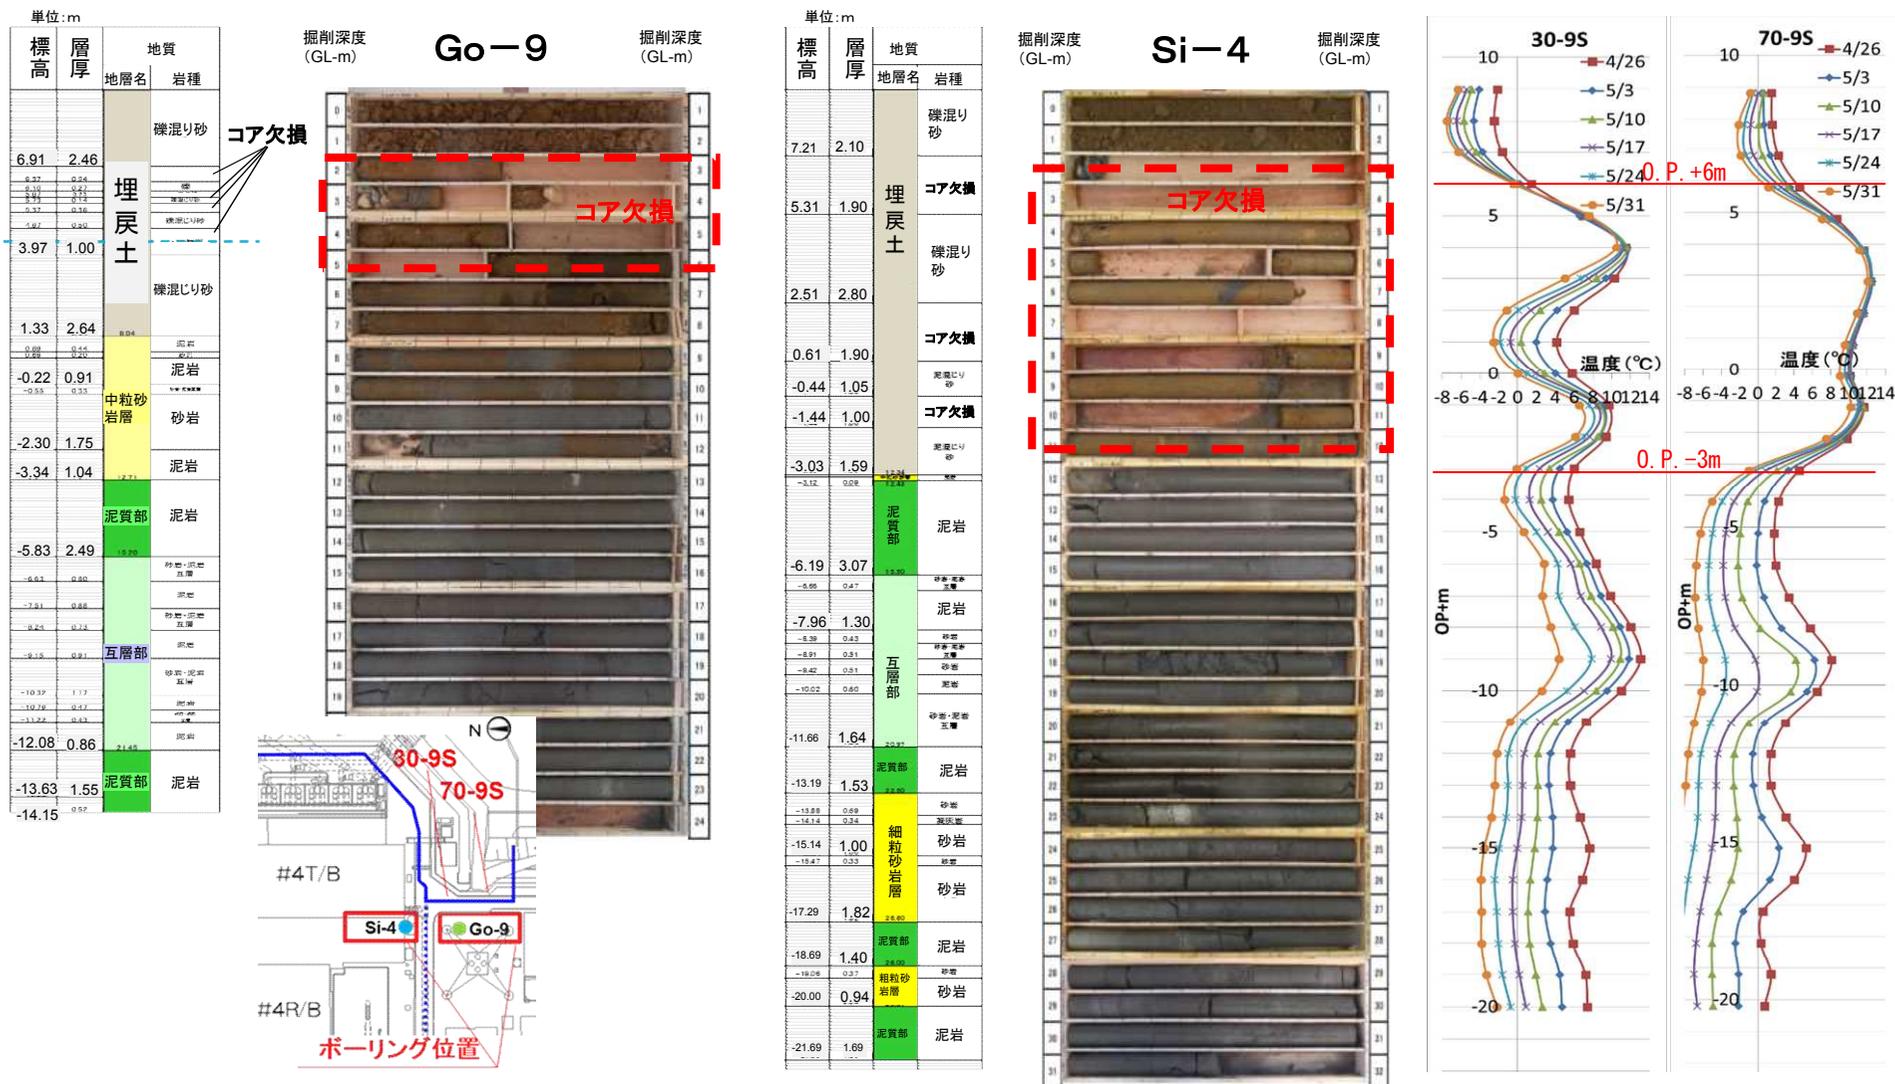
4号機南側で温度低下が遅れている原因の想定

- 温度低下の遅れは、深度O.P.+6~-3m付近で生じている。
- この深度付近は、地質調査結果でコアが欠損している箇所と一致しており、また、コアの欠損は未固結な埋戻土と考えられる。
- このため、当該箇所は未固結な埋戻土が原因で、地下水流速が速くなり、温度低下が遅れが生じている可能性がある。

- 地下水流速が速いため温度低下が遅れている箇所の凍結を促進するため、当該箇所の透水性を周辺地盤と同等程度に低下させて、地下水流速を遅くする。

- 補助工法実施箇所においては事前に埋設物等の試掘調査を実施する。また、埋設物等を貫通しての施工は行わない。
- 凍結が遅れている箇所近傍の地盤に、注入材を注入し透水性を低下させる。
- 工法は、透水性が局部的に高い箇所を周辺地盤と同等程度に低下させるものであり、凍土方式と異なる壁を構築するものではない。

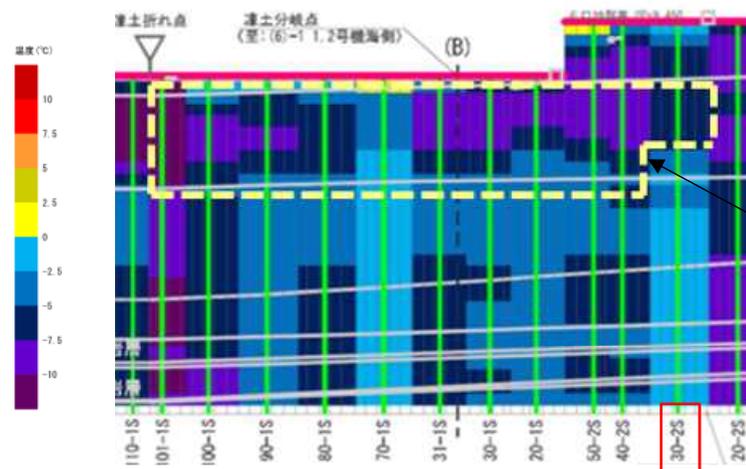
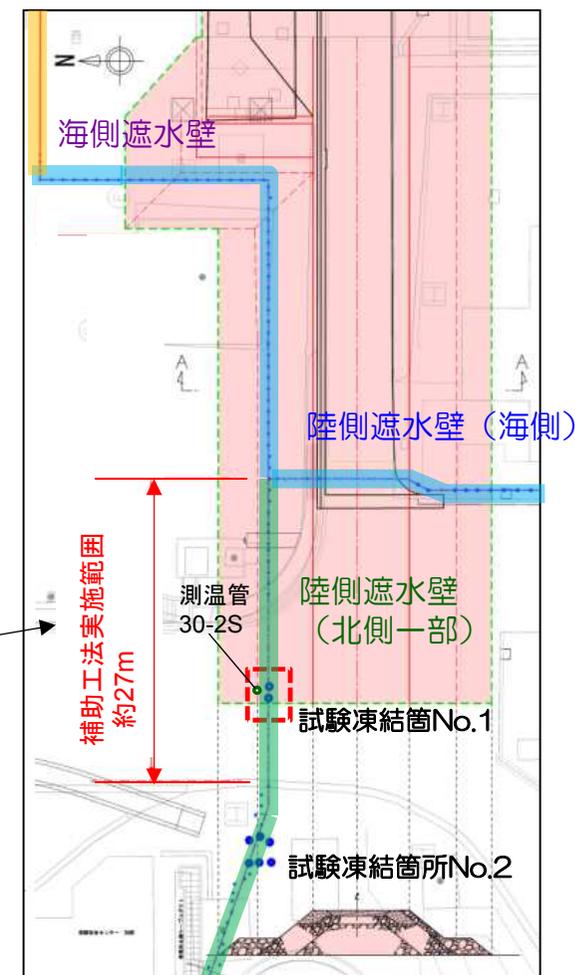
補助工法の実績（1号機北側）

- 試験凍結時に地中温度低下の遅れ（測温管30-2S）が認められた箇所で、礫混じりの砂が確認されており、地盤中に注入材を注入した。

- 注入材を注入した範囲において温度低下の遅れは見られず、試験凍結時に温度低下の遅れが見られた測温管30-2Sも、周辺地盤と同様に凍結が進行していることを確認している。

試験凍結時に温度低下の遅れが見られた測温管30-2Sに、遅れは見られてない

- 実施範囲 延長：約27m（注入箇所 27箇所）
深度：O.P.-5.2m～O.P.+3.8m
- 実績注入率：最大35%
