逆洗弁ピット水位低下事象に対する対応について

2016/6/1

TEPCO

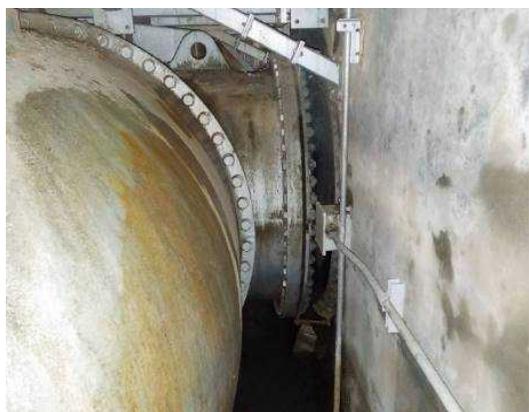
【1号機の現況5/18】
※写真は左右反転

- 逆洗弁ピット内に溜まった雨水の水位は、概ね安定していたものの、4月の月例点検以降、水位低下傾向が大きくなっている。その要因としては、何らかのピット周辺環境の変化により、ピット内と外部がつながる隙間が拡大したと考えられる。
- 逆洗弁ピットは、壁面を配管が貫通しており、配管周囲のシール部分、コンクリート充填部が鉄筋コンクリート躯体に比べて相対的に弱い構造となっていることから、ピットの水位低下はこの付近で収まるものと推定している。
- 1号機逆洗弁ピットの水位は、5月30日時点で海側のコンクリート充填部下端(O.P.約+4.45m)よりも20cm程度高い位置で水位が落ちついている。
- 2～4号機逆洗弁ピットの水位は、配管シール部の下端(O.P.+5m付近)又は、コンクリート充填部の下端(O.P.+4.75m付近)までのどこかで止まるものと考えられる。

- 海側遮水壁設置等の対策は実施してあるものの、逆洗弁ピットの溜まり水の水位低下傾向が継続していること、今後、雨水による追加供給があった際に再発する恐れがあることから、下記の対策を実施する。1号機と3号機逆洗弁ピットの溜まり水については1万Bq/Lを超える濃度が確認されており、リスク管理対象の構内溜まり水の中でも比較的高い部類にあることから、優先的に計画する。
- 1号機については既に水位の低下が落ち着いていること、雨水抑制のための屋根を設置済みであることから、今後も監視を継続していく。
- 3号機については水位低下が現在も継続していることから、ピット内溜まり水の汲み上げと雨水抑制のための屋根設置を実施する(工程調整中)。しかしながら、3号機逆洗弁ピット周辺の雰囲気線量が高いことから線量低減対策等も並行して実施する等、慎重に作業を進める。また、汲み上げ作業についてはタンク貯蔵容量等に配慮しつつ実施する。
- 2、4号機については、3号機の対策を実施した後に雨水抑制のための屋根を設置について検討することとし、汲み上げについてはリスク管理対象の構内溜まり水の状況を踏まえつつ、検討する。

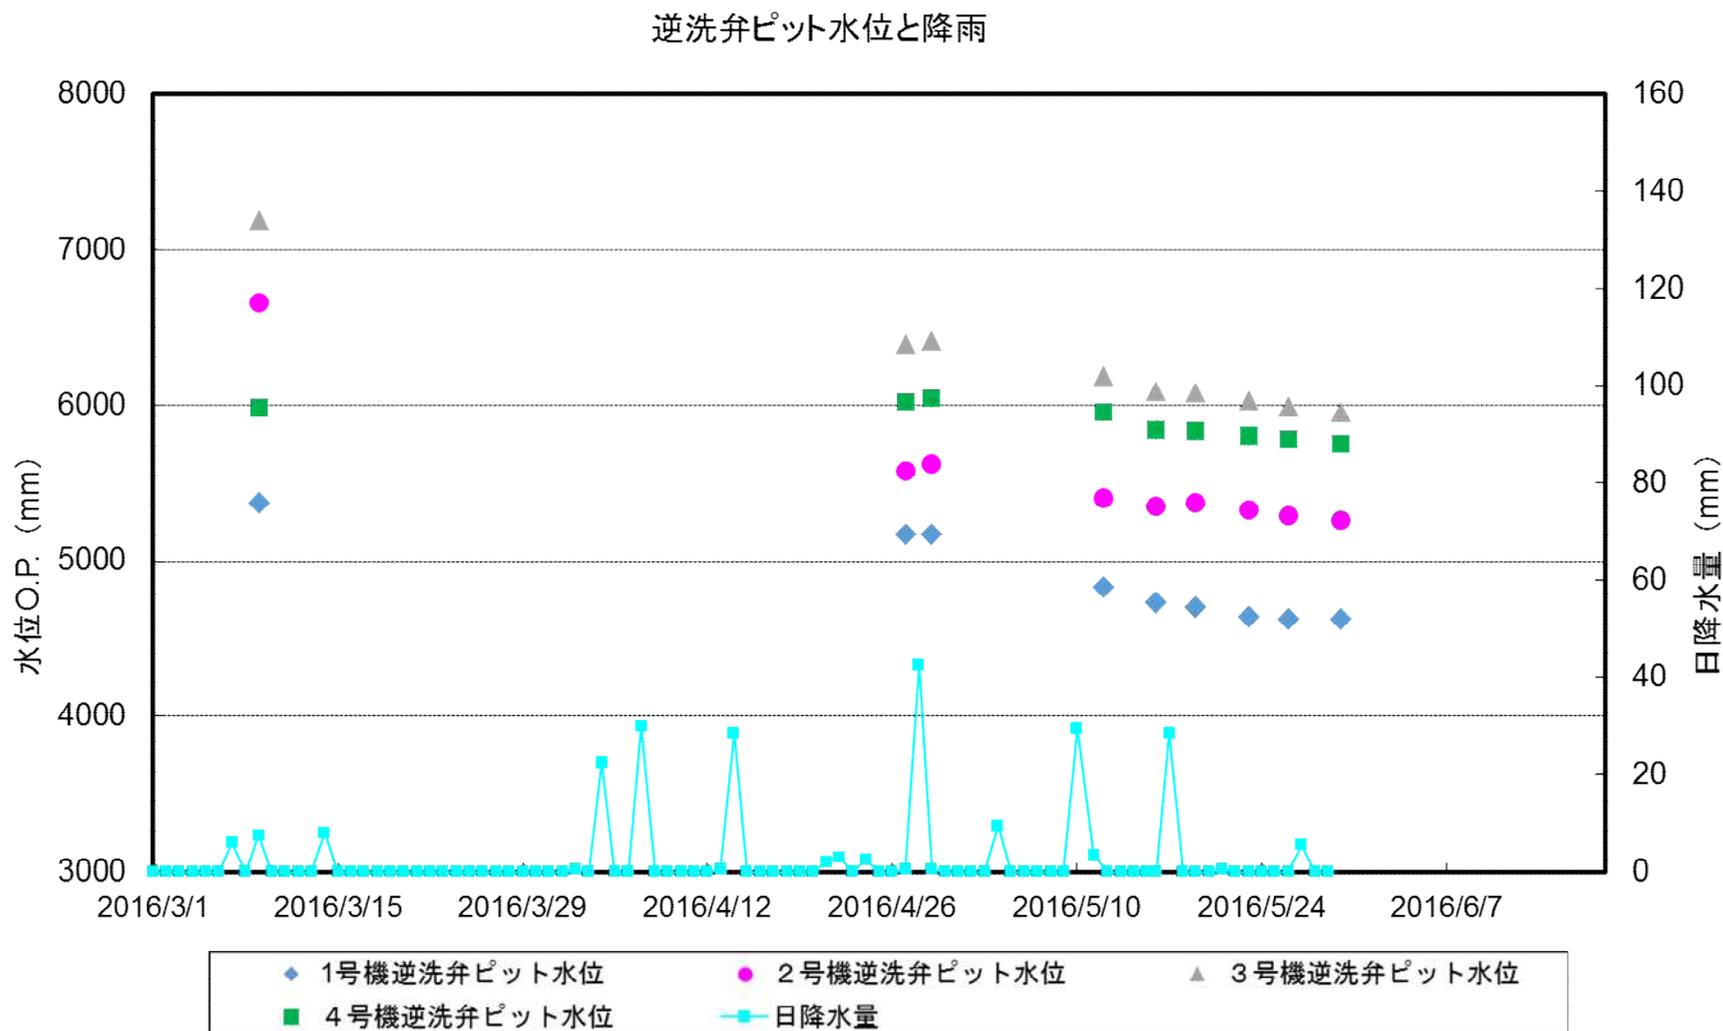
(参考)水位の変化の傾向について

- 水位の低下は1日1～2cm程度とゆるやかであり、特に1号機については低下は止まった模様。

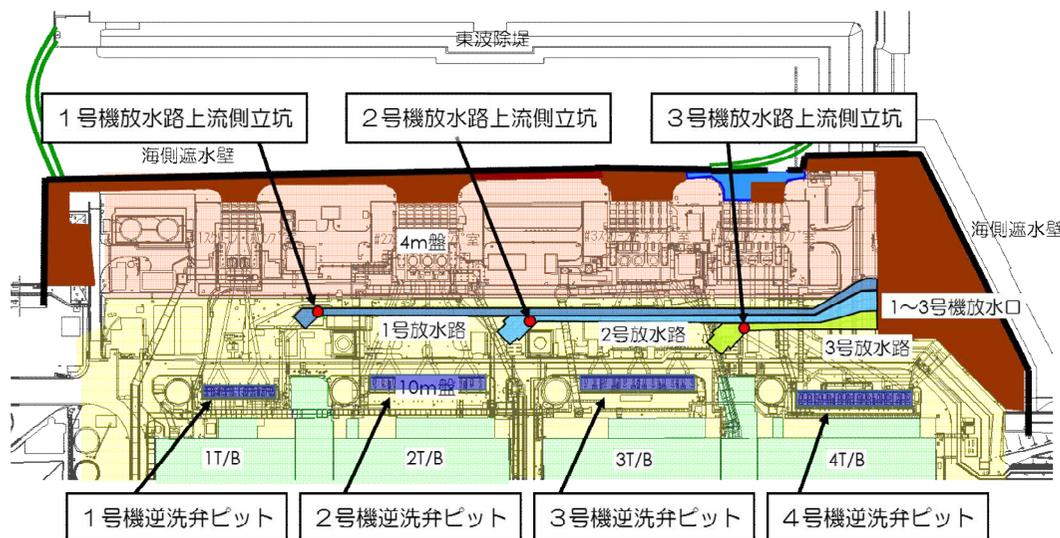
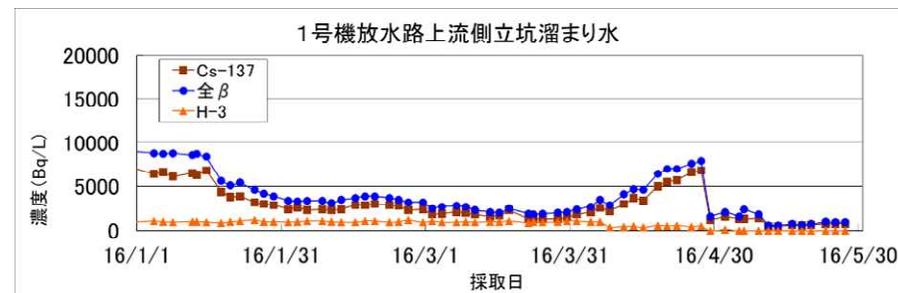
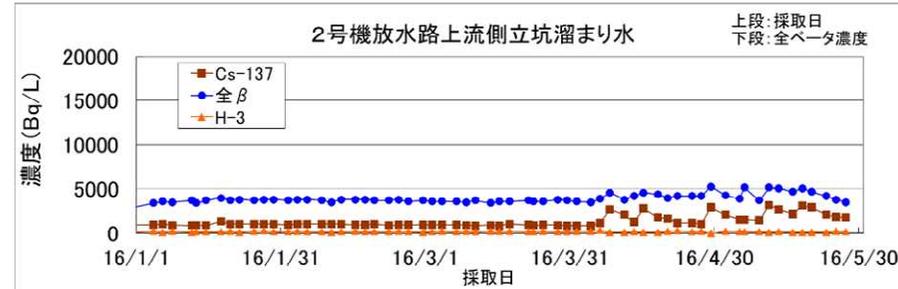
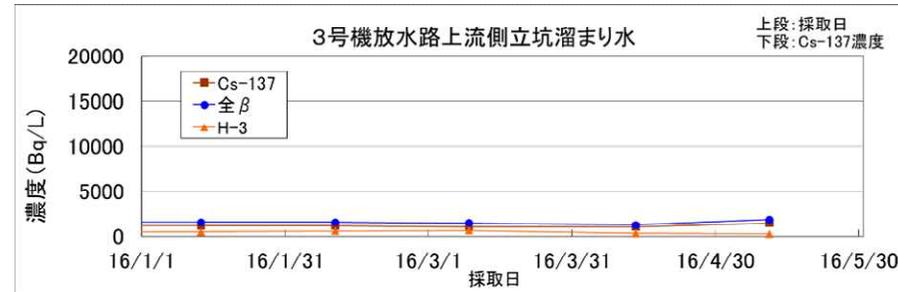
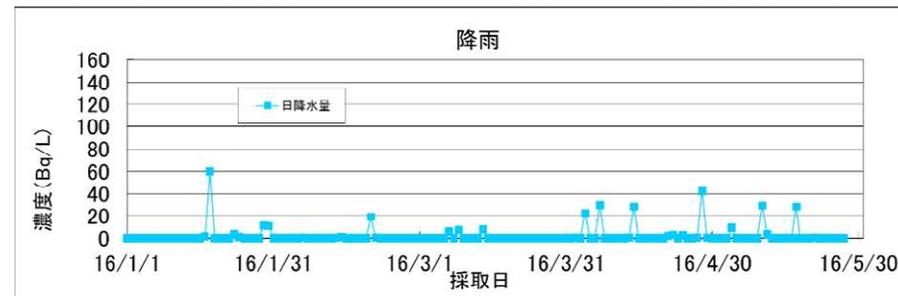
【参考】放水路の溜まり水濃度について

- 逆洗弁ピット内の循環水配管は、放水路につながっていることから、放水路も流出経路として考えられる。
- 1号機放水路は、4月末に濃度が低下し、その後は上昇していないことから、逆洗弁ピットからの流入の可能性は低い。
- 2号機放水路は、これまでのモニタリング時同様に降雨時に濃度上昇が見られるが、逆洗弁ピットよりもセシウム濃度が高いことから、流入について判断することは難しい。
- 3号機放水路は、濃度上昇は見られておらず、逆洗弁ピットからの流入の可能性は低い。
- なお、陸側遮水壁工事の際、1～4号機逆洗弁ピットにおいて、配管内でコンクリートによる止水を行っており、逆洗弁ピットから放水管(放水路)に水が流入する可能性は低い。

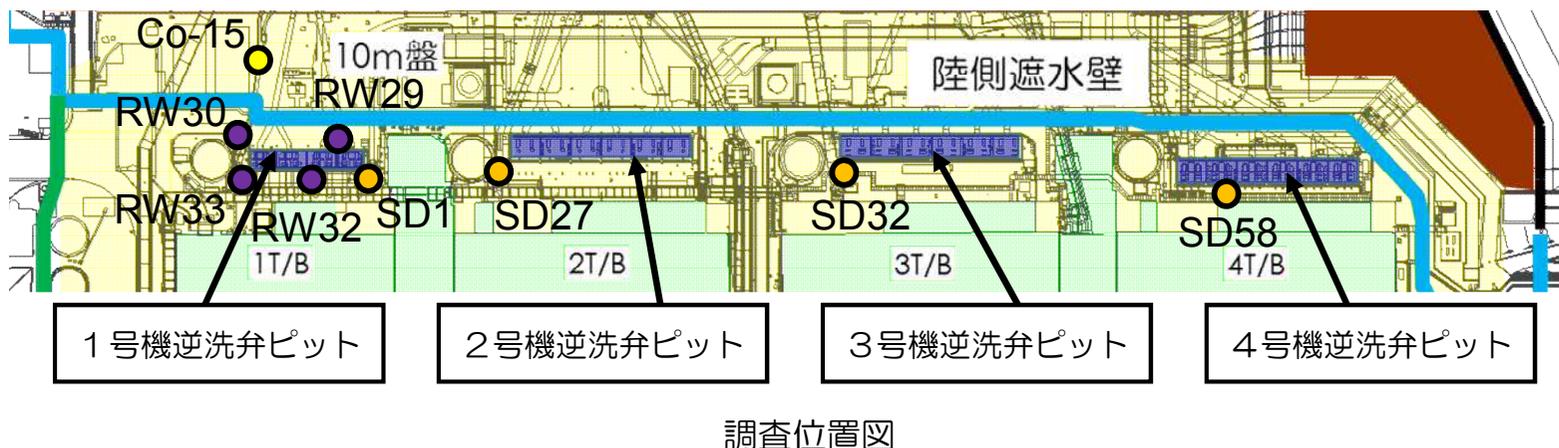
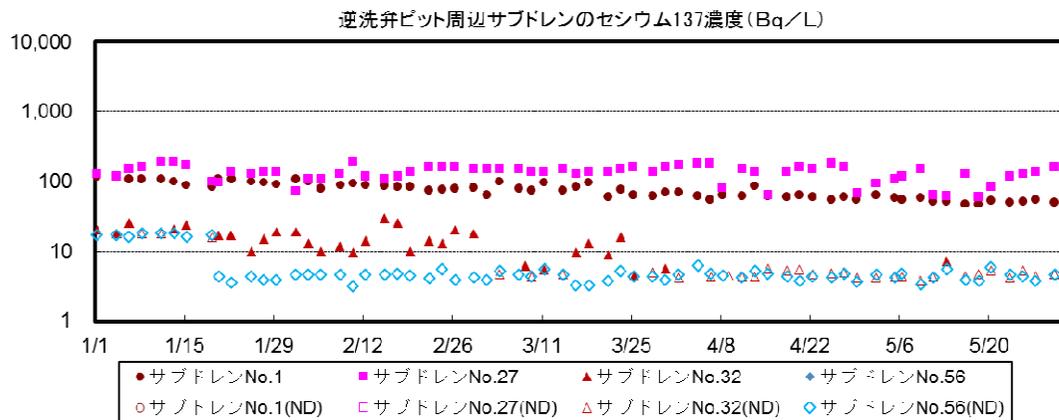
【参考】周辺の地下水の状況（逆洗弁ピット付近）

- 逆洗弁ピット周辺のサブドレン等、地下水のセシウム137濃度に、有意な変化は見られていない。

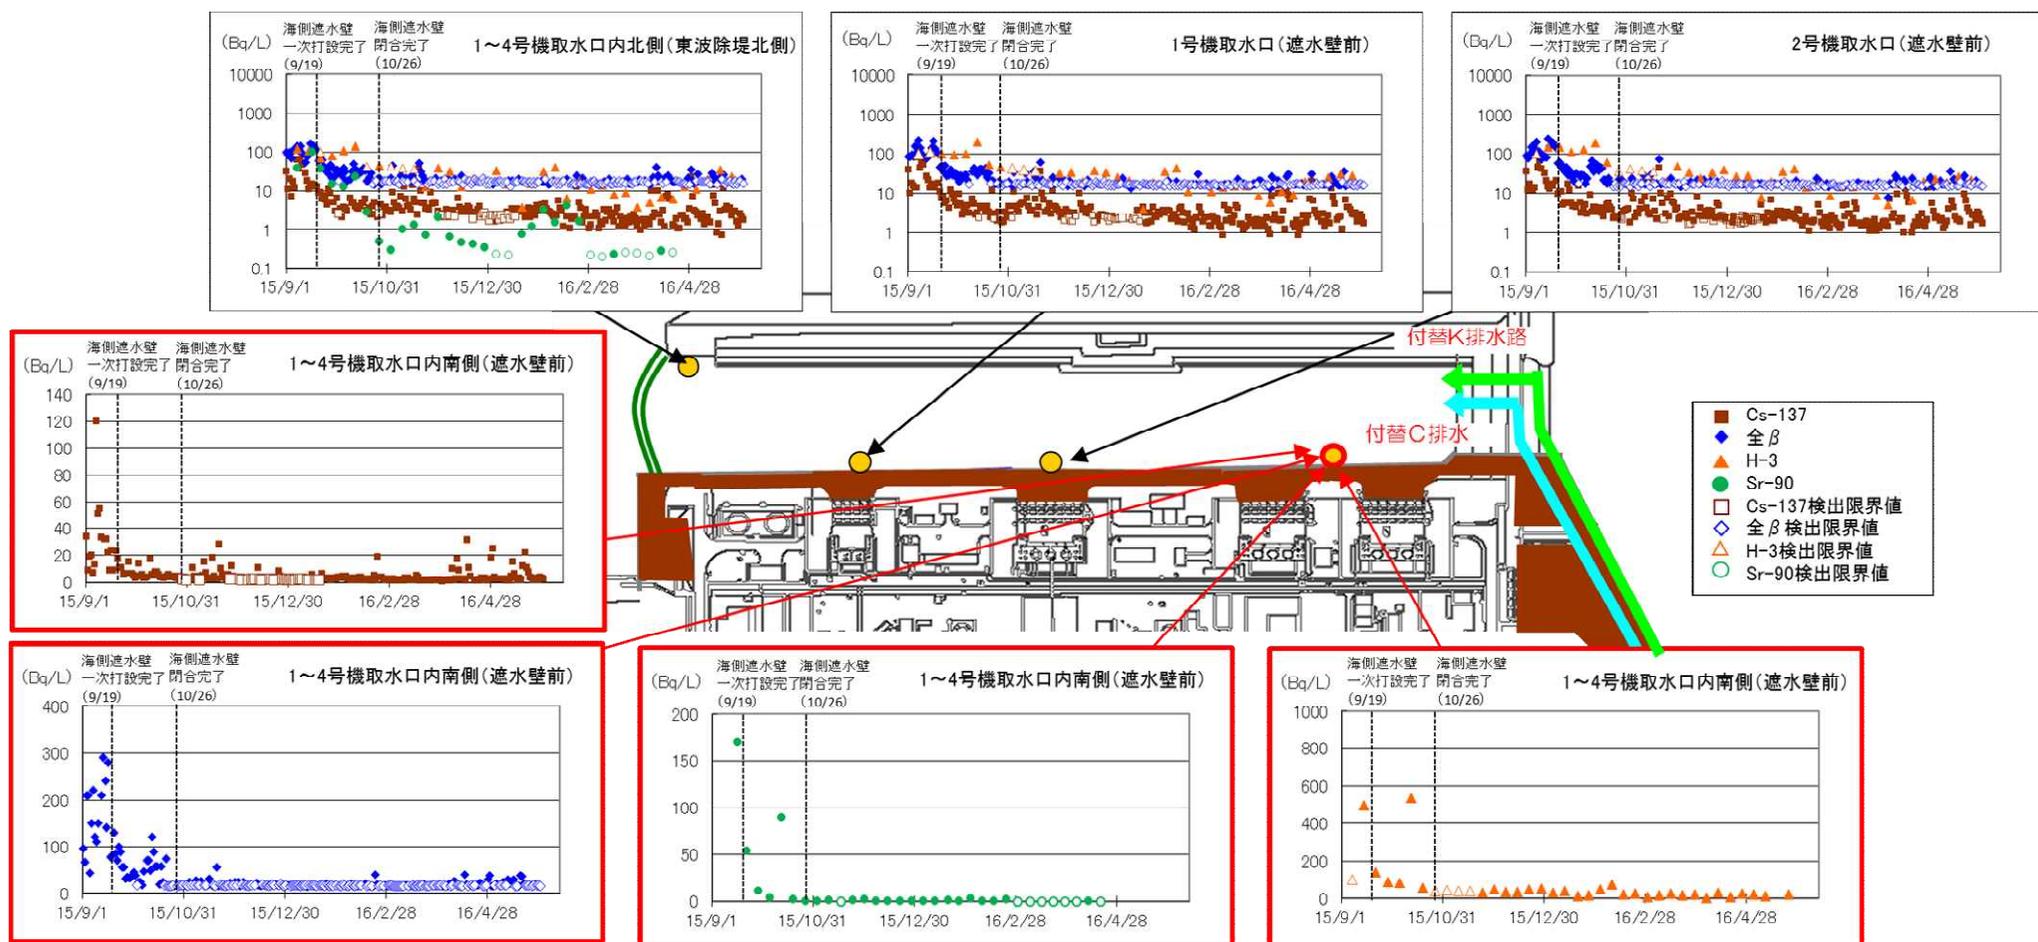
【参考】港湾の海水の状況

- 1～4号機取水口付近の海水のセシウム濃度は、降雨によると思われる一時的な上昇が見られるが、継続的な上昇は見られていない。
- 逆洗弁ピットからの流出水は、海側遮水壁の内側でウェルポイントや地下水ドレンにより汲み上げられることから、港湾の海水への影響は無いものと考えられる。
