H1西エリアにおける RO濃縮水移送配管フランジからの漏えい発生

2019.2.28

東京電力ホールディングス株式会社

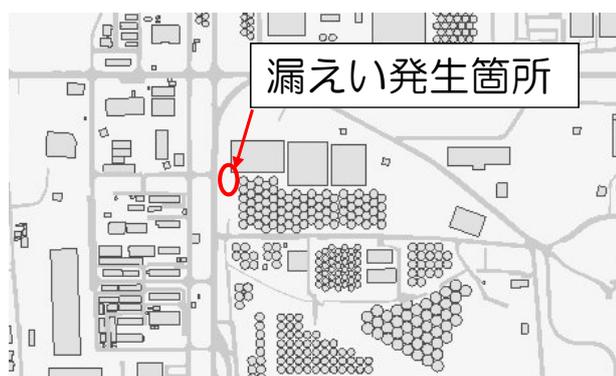
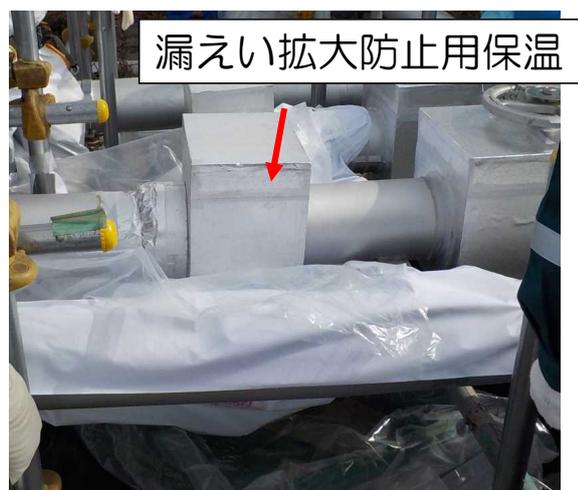
- 10:20頃 H1エリア西側にてRO濃縮水移送ライン
配管フランジ下の地面に敷かれた防草シート
上に、氷の塊があることを協力企業作業員が
発見した。
- 10:40 配管フランジの漏えい拡大防止用保温の継ぎ目
から液体が滴下していることを確認した。
- ※漏えい箇所情報
配管内包水：ストロンチウム処理水
漏えい範囲：1m×0.6m
(滴下した水は防草シート上に
留まっており、凍結している)
- 漏えい量：1滴/秒
応急対策：ビニール袋等にて養生を実施
- 10:42頃 復旧班長連絡
- 12:30頃 フランジ部の漏えい拡大防止用保温を取外した
ところ、内部より50cc程度の水を確認した
がフランジ部からの漏えいは確認されなかった。
- 16:10 回収した水の分析結果は以下であった。
全ベータ 3.9×10^5 (Bq/L)
Cs-137 1.6×10^3 (Bq/L)
Cs-134 検出限界未満 (Bq/L)
検出限界値： 9.2×10^2 (Bq/L)
上記分析結果から配管内包水の漏えい事象と
判断した。
- 16:30 漏えい拡大防止養生及び保温取付完了

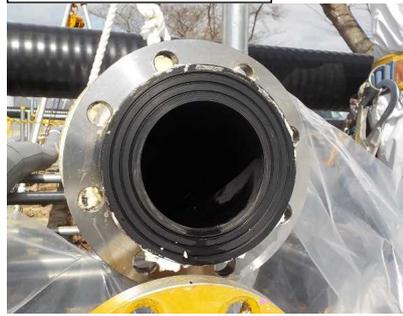
フランジ PE管側

- 2/18 (月) より当該ラインの水抜きを開始。
- 2/21 (木) 上記水抜き完了。
漏えいフランジ部の開放点検実施。
※フランジ、フランジパッキン共に
有意な異常は確認されなかった。
- 同日より、要因調査中。
