# SPT受入水移送ポンプ（A）からの漏えいについて

2019年2月28日

東京電力ホールディングス株式会社

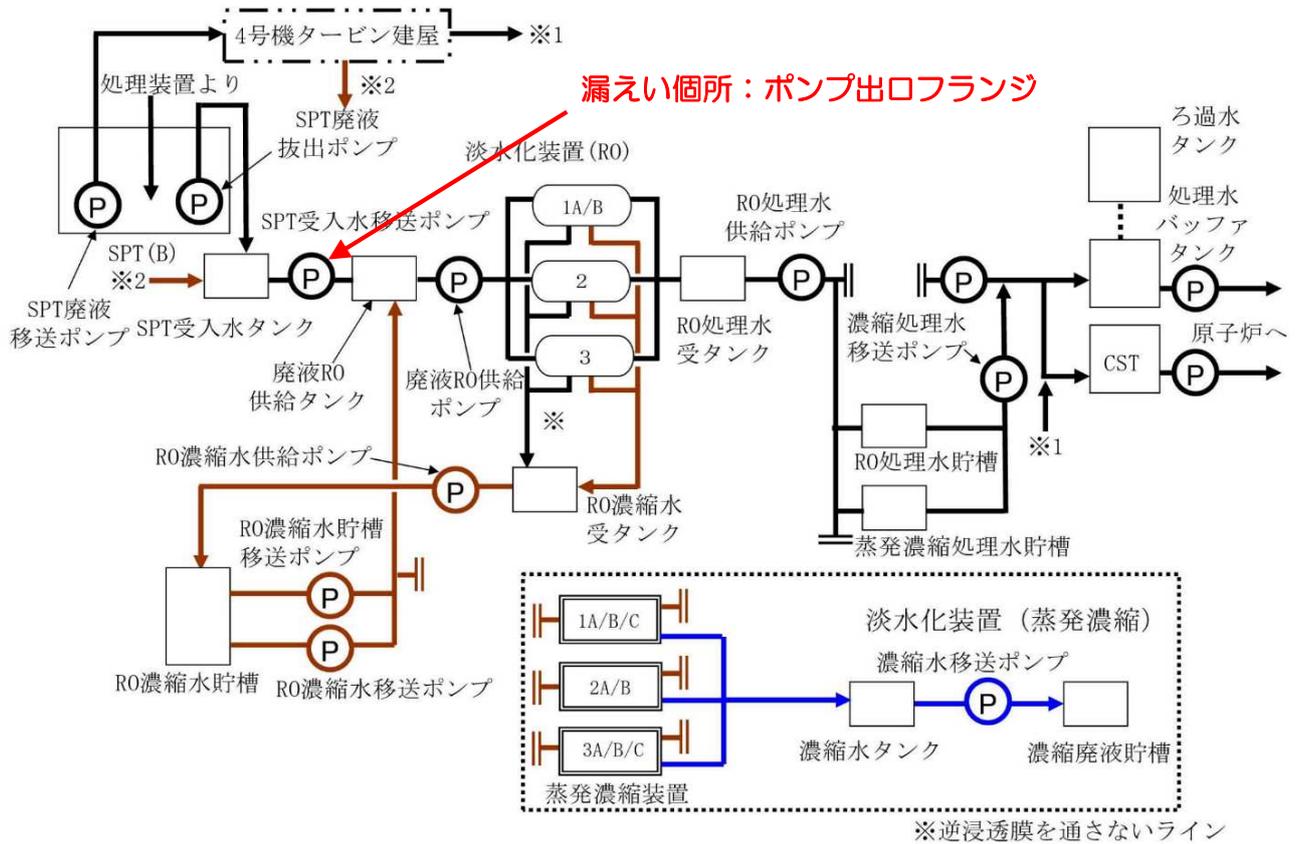
# 漏えい箇所

- 2019年2月22日、SPT受入水移送ポンプ（A）取替工事後の運転確認を実施したところ、配管フランジ部より飛散し、外堰内に漏えいした。
- 当該ポンプが設置されている場所は内堰、外堰があり、内堰はアクリル製の小屋が設置されている。ポンプから漏えいした水は飛散により、小屋の壁にあたり、内堰とアクリル製の壁の隙間から、外堰内に漏えいした。

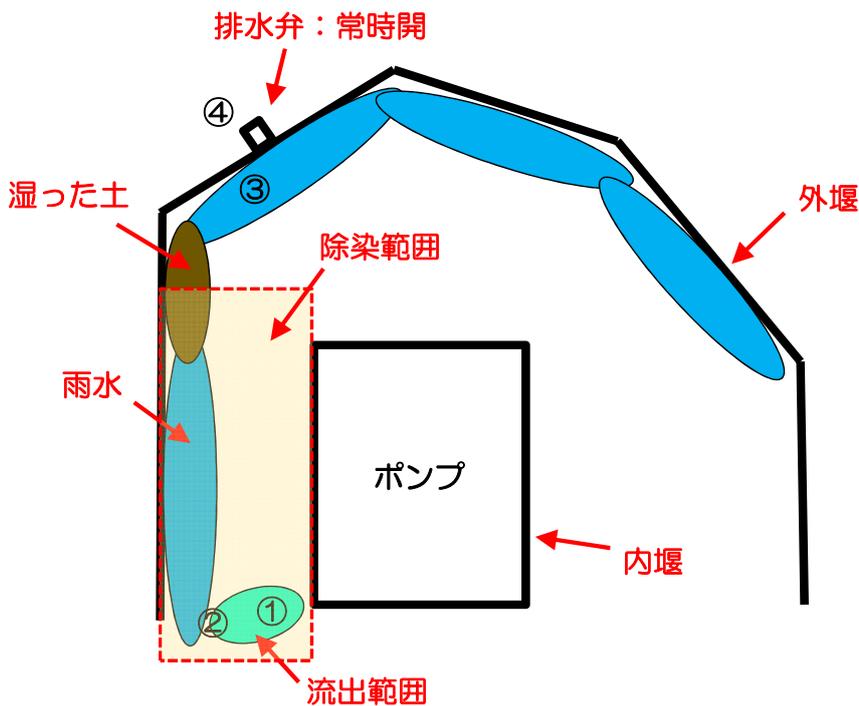
# 現場状況

- ① 730cpm
- ② 350cpm
- ③ 200cpm (BG)
- ④ 200cpm (BG)

- ①～④ 200cpm (BG)

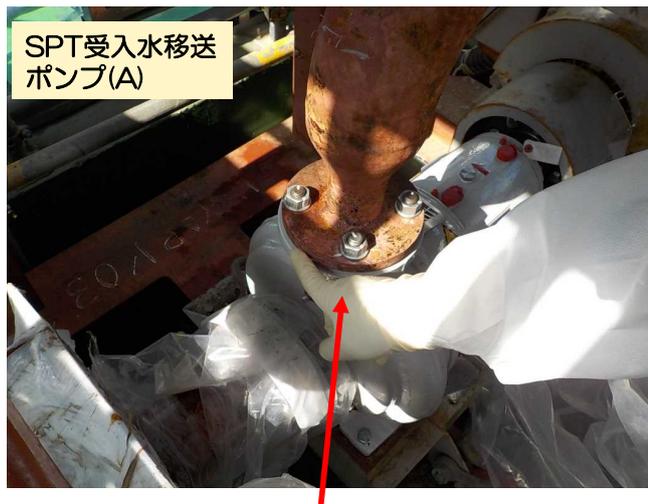
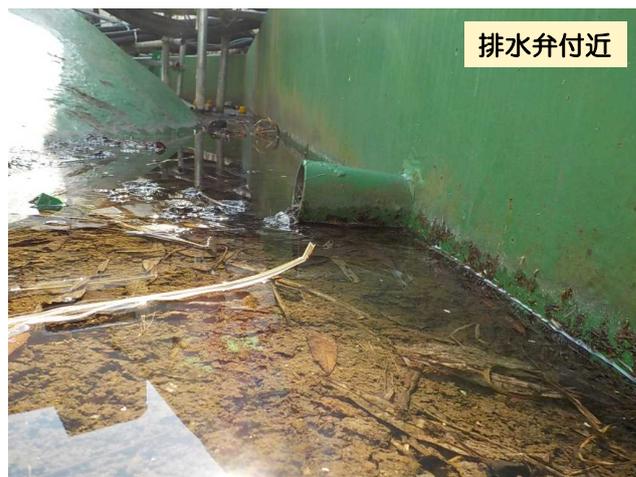
漏えい箇所：ポンプ出口フランジ部

- ・漏えいに至った原因の究明を行う。
- ・試運転時の漏えい対策について検討を行う。
