サイトバンカ建屋における流入箇所の調査状況について

2019年2月28日

東京電力ホールディングス株式会社

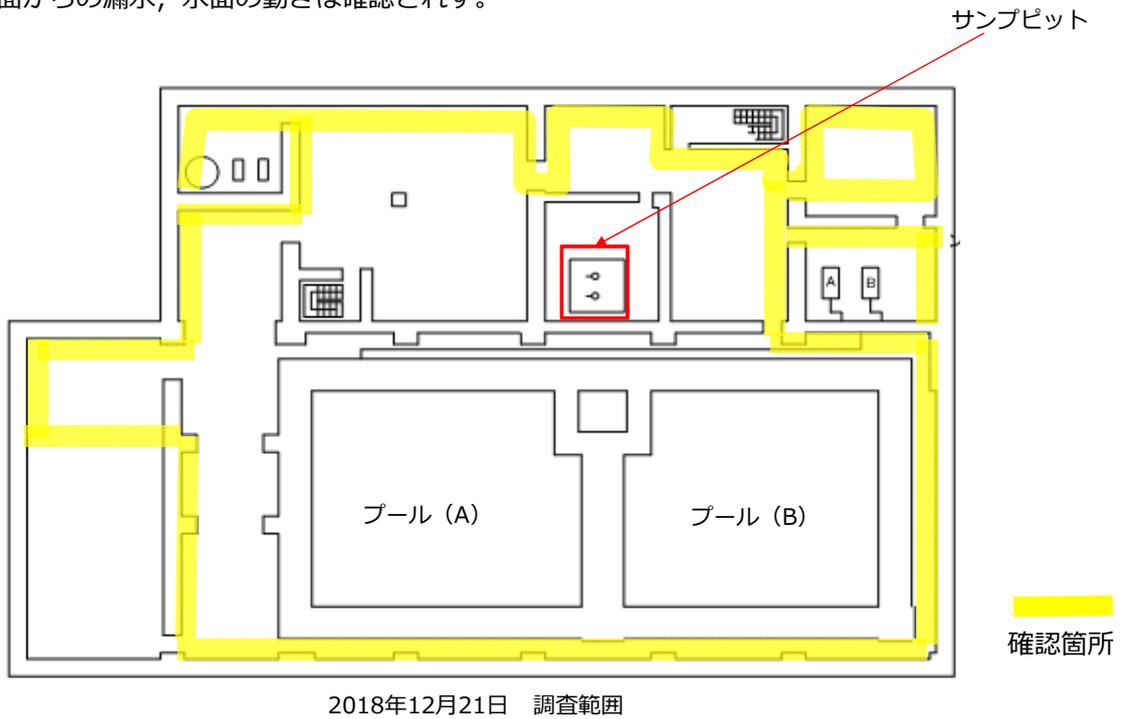
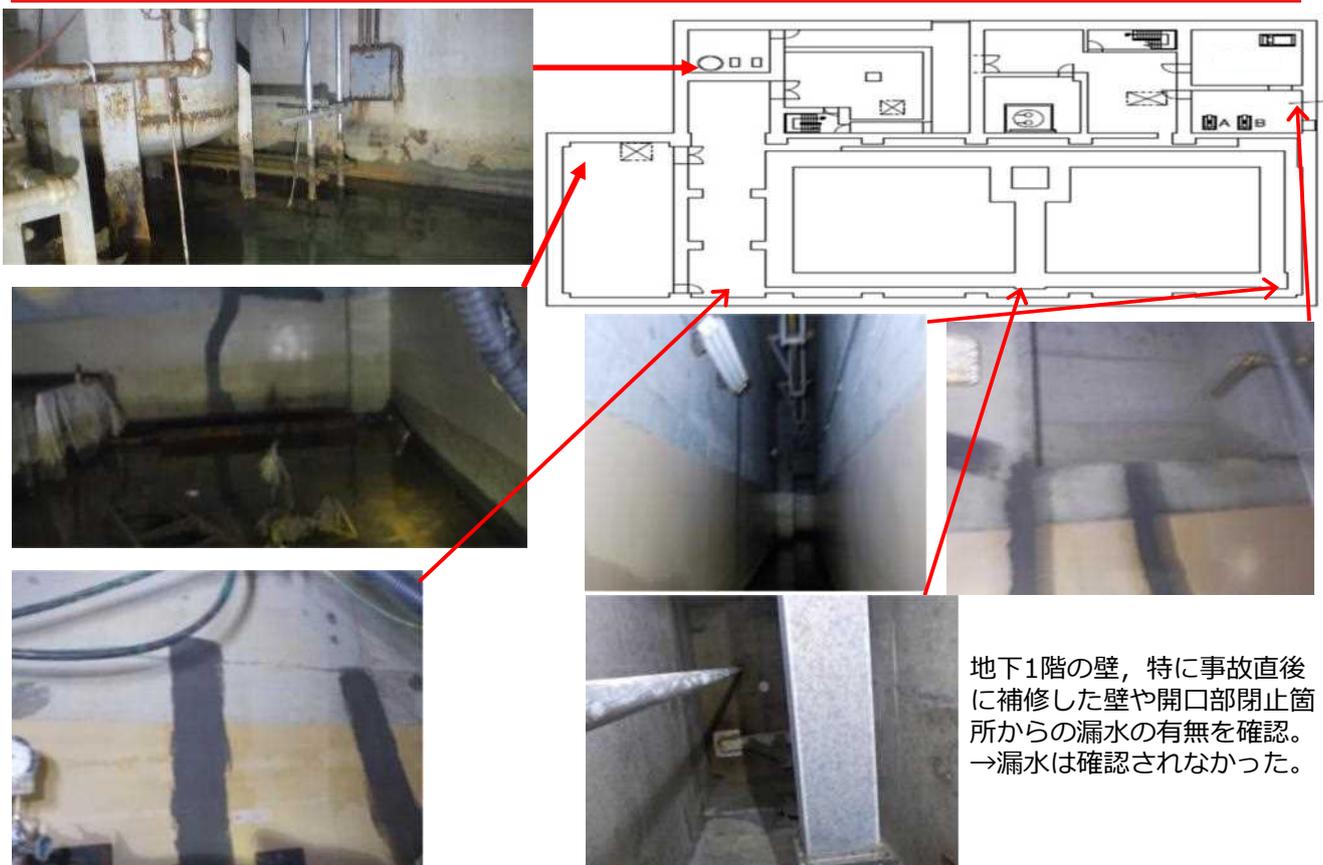
■ 調査箇所

地下1階床面から約400mmまで水抜きを実施後、2018年12月21日に目視にて壁面の観察を実施したが、壁面からの漏水、水面の動きは確認されず。

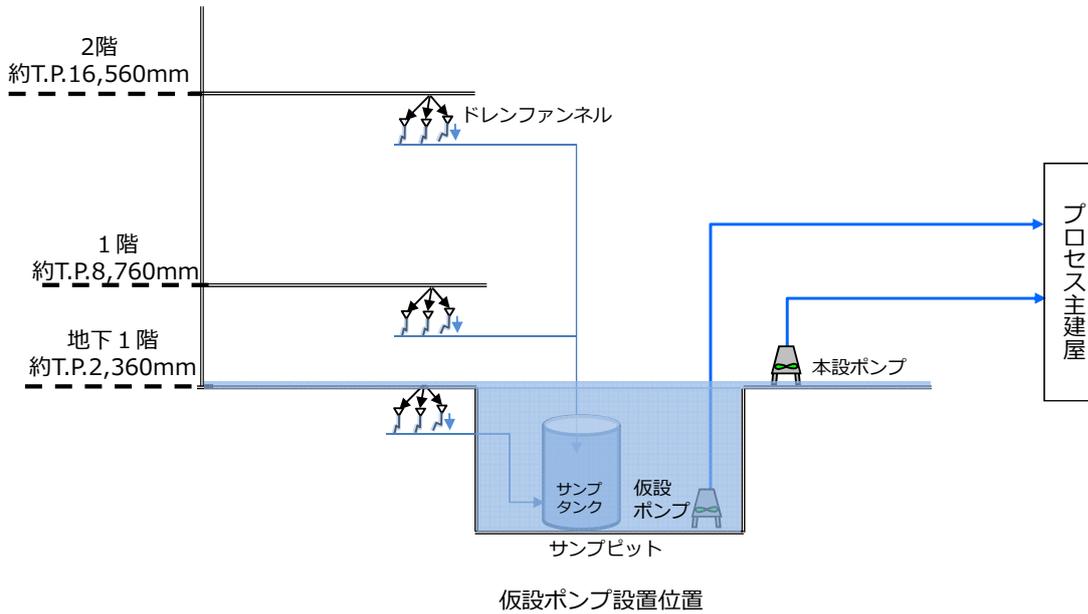
- サンプピット内に仮設ポンプを追設し、サイトバンカ建屋地下1階の床面が露出するまで、移送した（2019年2月13日より実施）。
- 仮設ポンプの移送先は、本設ポンプ同様にプロセス主建屋である。
- サンプピット内のサンプタンクは、各階のドレンファンネルと接続されている。

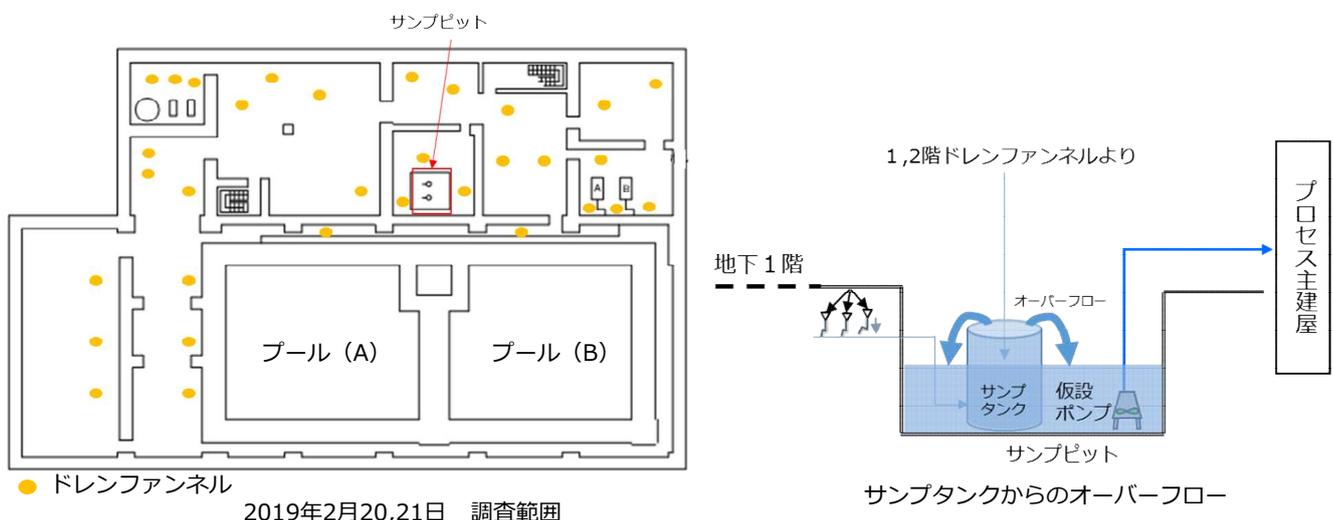
2019年2月20,21日 調査範囲

- 床面が露出した状態で、2019年2月20,21日に、サイトバンカ建屋地下1階で、下図に示すドレンファンネルの目視確認による、流入箇所調査を実施した。調査の結果は、下記の通り。
 - サンプピット内のサンプタンクから水がオーバーフローしており、ドレンファンネルから流入していると想定。
 - 一部のドレンファンネルについて、少量の水が流入していることを確認。
 - サンプピット内の水は、透明度が高く、スラッジ等の不純物は少量と推定（現在、分析中）。

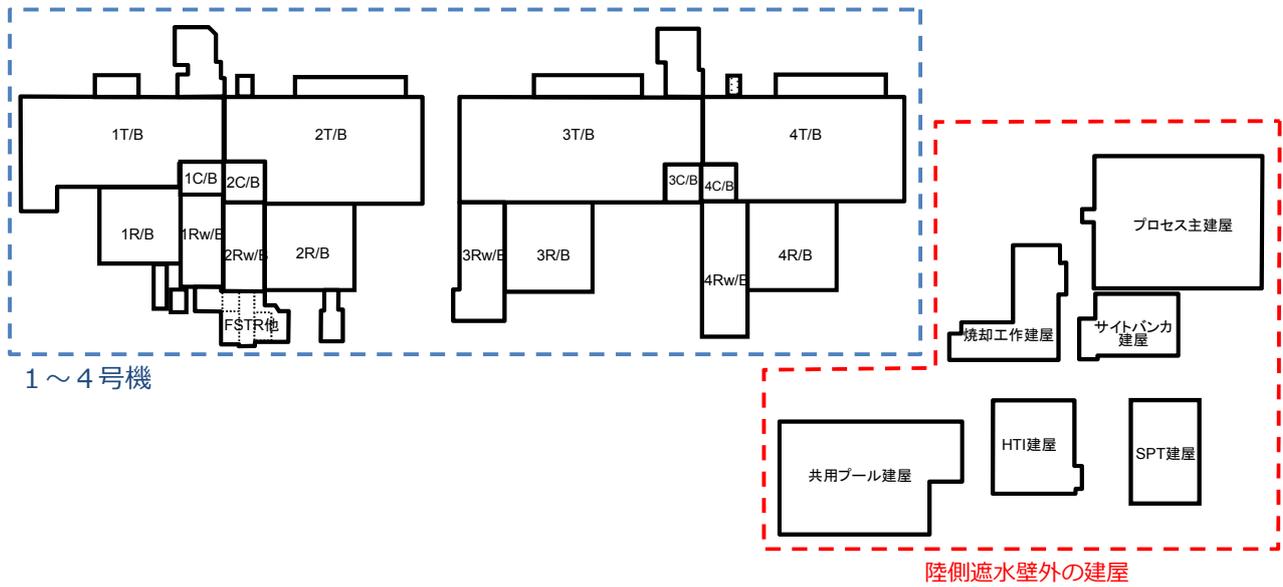
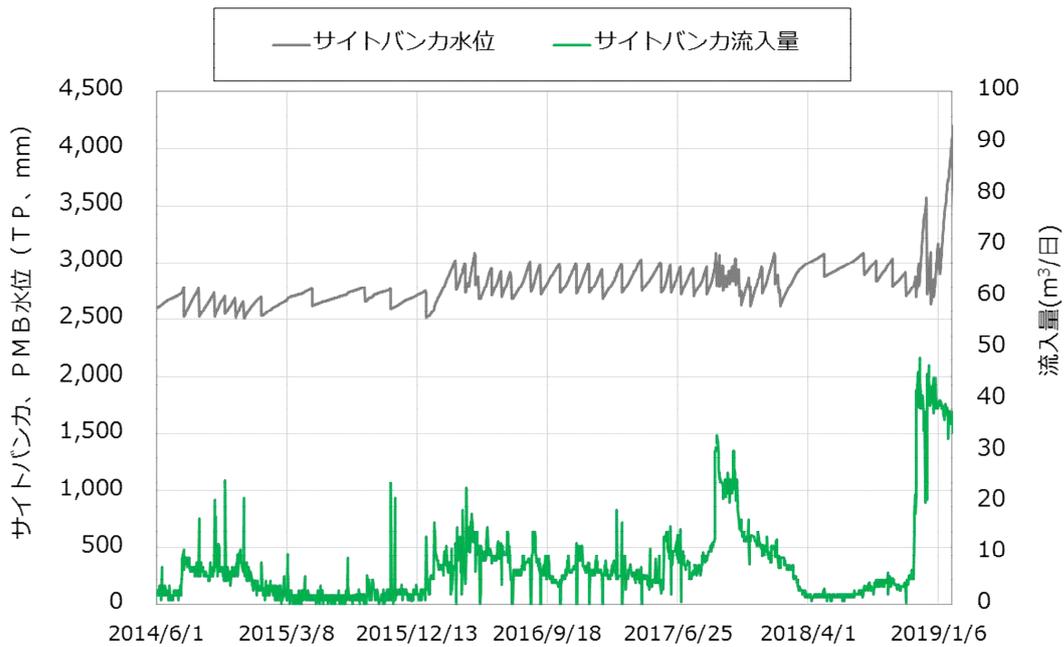
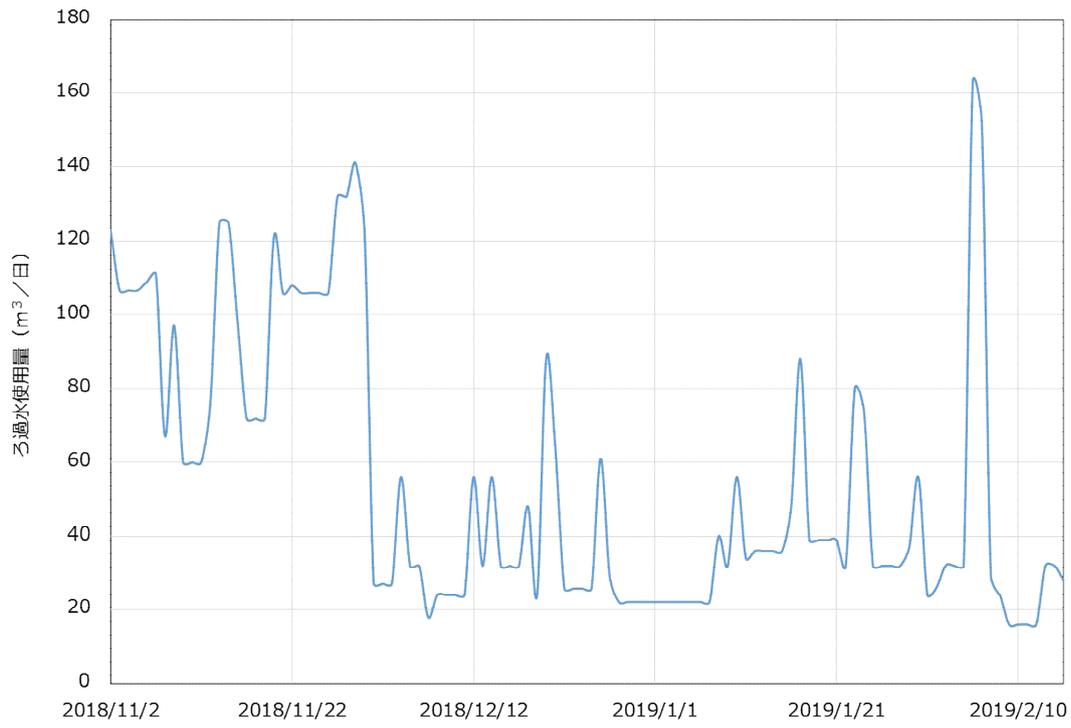
現場状況

充填剤注入箇所の流入は止まっている。工事によって流入が増えたことは無い。
 サイトバンカ内部の確認箇所は、右図の地下水流入箇所としている箇所だけである。

昨年度、地下階から漏水が確認された場所の止水工事を実施した（完了）。
