サブドレン他水処理施設の運用状況等

2019年2月28日

東京電力ホールディングス株式会社

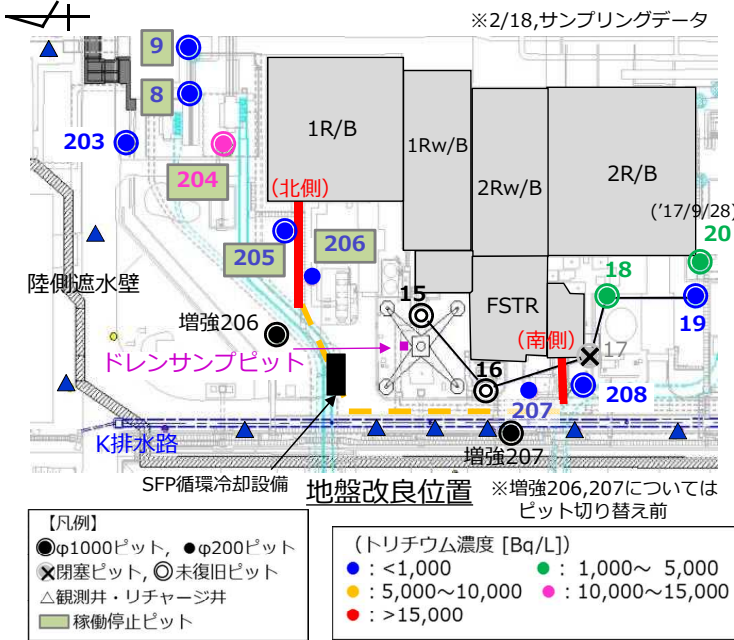
- 周辺ピットのトリチウム濃度上昇抑制のため、1/2号機山側サブドレン周辺の地盤改良を行う対策について10/12より南側・10/30より北側の地盤改良（削孔・注入）を開始した。

- ✓ 南北への高濃度トリチウムの移流・拡散防止対策を実施する。（地盤改良範囲：— — —）
- ✓ 西側については上記対策の効果を評価し範囲を検討する。（地盤改良範囲：- - -）
- ※排気筒撤去工事と干渉する一部エリアについては、排気筒撤去工事後に実施する。
- 南側は、11/16に計画範囲の地盤改良を完了したため、サブドレン207,208の設定水位を変更し、効果を確認中。北側は2/6に地盤改良が完了したことから、南側同様にサブドレン205,206の設定水位を変更のうえ、今後、稼働予定である。

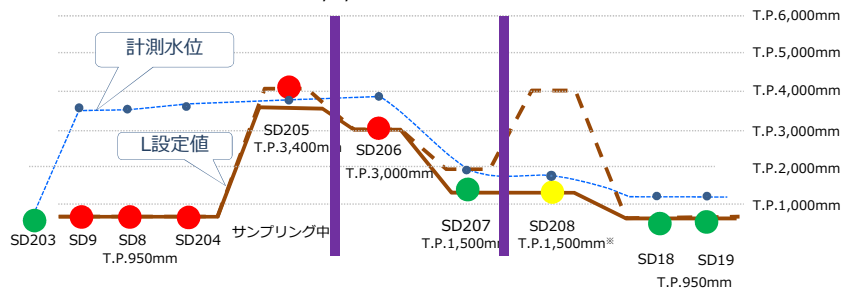
- SD206~SD208について地盤改良後の水位応答、水質を検証するため稼働中。
- 現時点で水位応答ならびにH-3濃度に有意な変動は見られていない。

[工事前]	[現在]
SD205 T.P.4,000	⇒ T.P.3,400 (サンプルング中)
SD206 T.P.3,000	⇒ 停止 (工事影響)
SD207 T.P.2,000	⇒ T.P.1,500 (連続)
SD208 T.P.4,000	⇒ T.P.1,500 (短時間稼働)

地盤改良の影響で停止中のSD206は、井戸内の清掃を行い、その後稼働予定。稼働設定水位は、SD205,SD206のL値をT.P.2,700で下げて稼働予定。

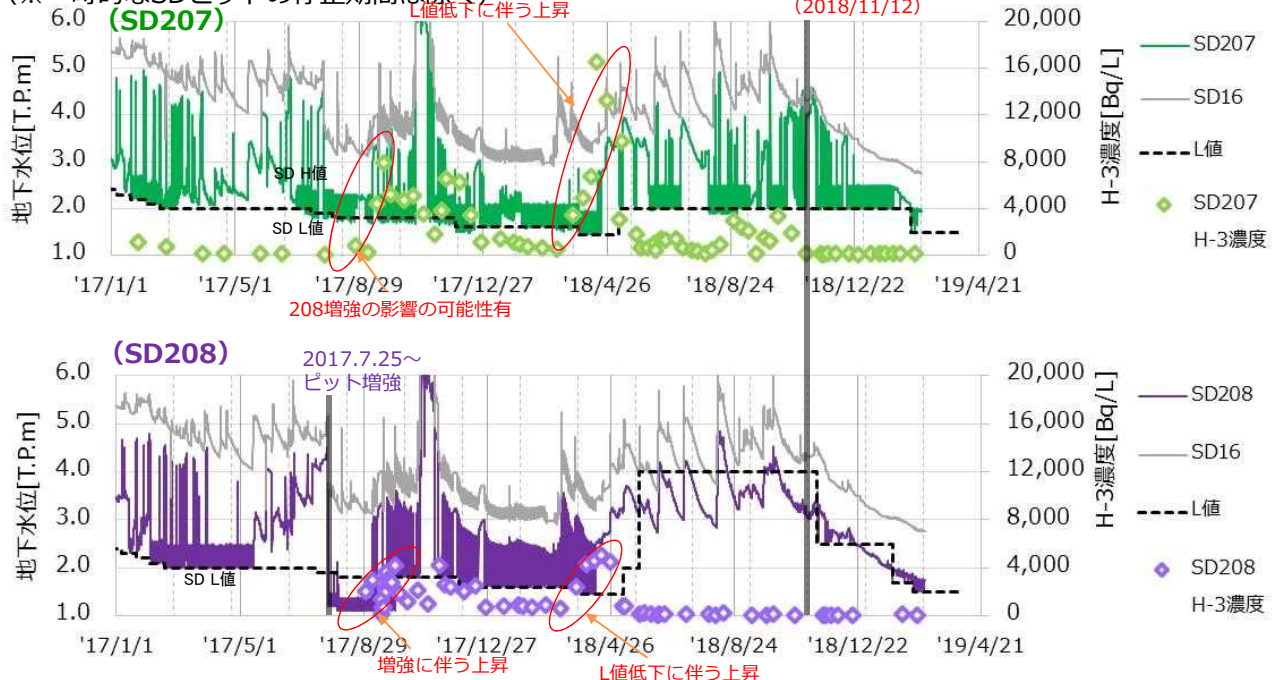
【参考】 1-2号排気筒南側：SD207,208のトリチウム濃度の推移

- SD207はL値が1.6m程度で稼働直後にH-3濃度上昇(1万Bq/L以上が計測され、SD208は、増強稼働後2週間~1か月程度でH-3濃度上昇(5千Bq/L以下)が計測された。
- 地盤改良(南側)完了後、SD207及び208のくみ上げを再開し、段階的に設定水位を下げて水質の変動を確認中。

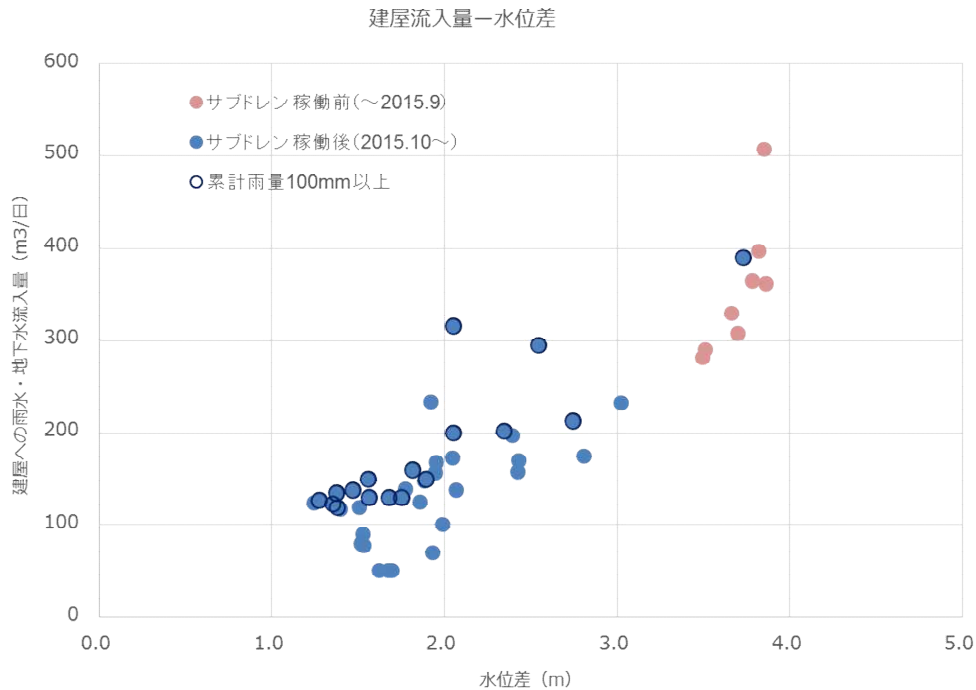
- 建屋内水位とサブドレン水位の水位差が2mを下回ると、建屋への流入量も150m³/日を下回る事が多くはいるが、降雨による流入量の増加も認められる。

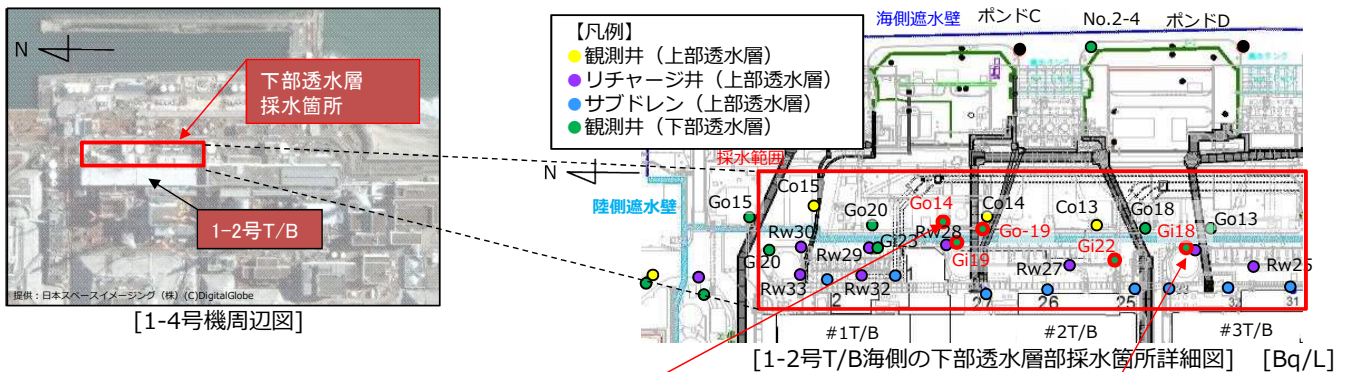
[下部透水層の分析結果]

- 1 / 2号機建屋周辺のサブドレンにおいて、運転の調整が必要となる濃度のトリチウムが一部で確認されたため、現在1 / 2号機原子炉建屋山側(西側)では、排気筒周辺の地盤改良工事を実施中。
- 1 / 2号機タービン建屋海側(東側)においても、今後のサブドレンの運用の参考とするため、海側の地下水観測井（18箇所:上部透水層9箇所、下部透水層9箇所）にて採水・分析を実施した。
- 分析の結果、下部透水層（互層部）において、下表のとおりトリチウムが検出された。

■: ~1.0 × 10³、■: ~1.0 × 10⁴、■: ~1.0 × 10⁵、■: ~1.0 × 10⁶ ※表中赤字の井戸にて1.0×10⁴Bq/L以上のトリチウムを検出。
※ Go 18 は凍結によりサンプリング出来ていない。

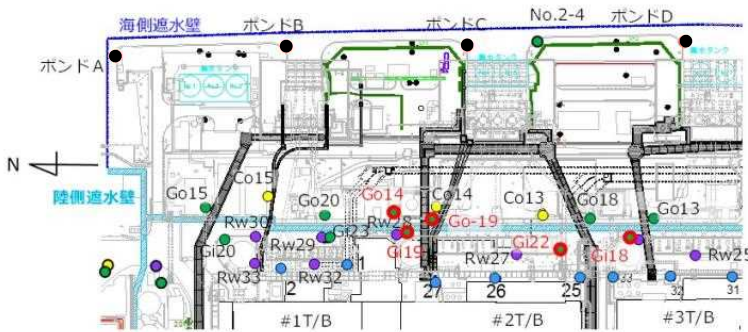
※ 図中赤字が下部透水層で再度サンプリング予定の井戸

- 1 / 2号機タービン建屋東側（海側）下部透水層でトリチウムが検出された原因を推定するため、以下の調査を行う予定。
 - ・トリチウムの海側の分布を確認するため、護岸エリアの下部透水層を対象とした観測井からのサンプリングを行った結果、ND（120）であった。
 - ・トリチウムが検出された5箇所については、今後再度サンプリングを行い、結果に応じて継続的な監視を行う。また、周辺にある地下構造物との関連性も含めて要因を検討する。
 - ・建屋滞留水の水位は周辺の地下水位より低く管理しているため、建屋滞留水の流出はないと考えている。
- 海側遮水壁が下部透水層の下の難透水層まで根入れされていることから、海域への影響はないと考えており、港湾内における放射性物質濃度分布にも有意な変動は確認されていない。

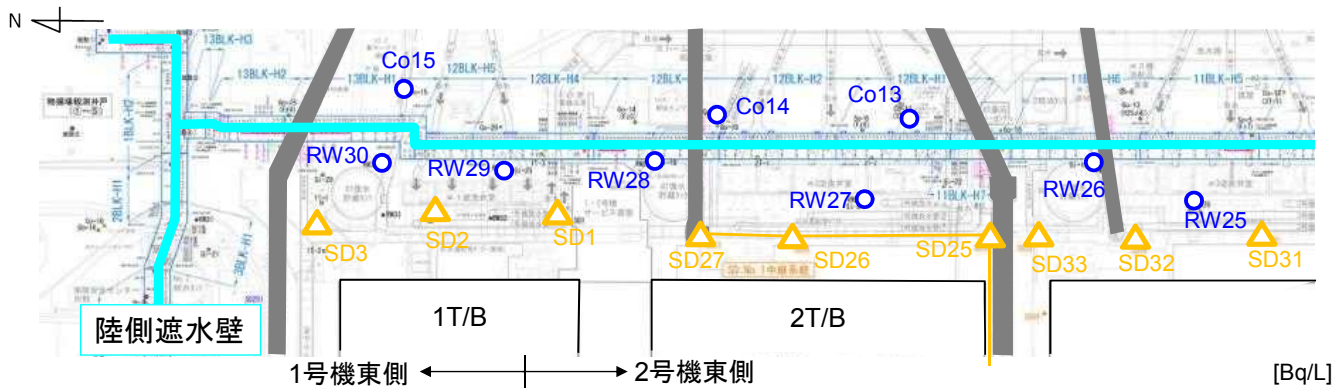
- 主に1号機東側（海側）で高い濃度の全βが、検出された。

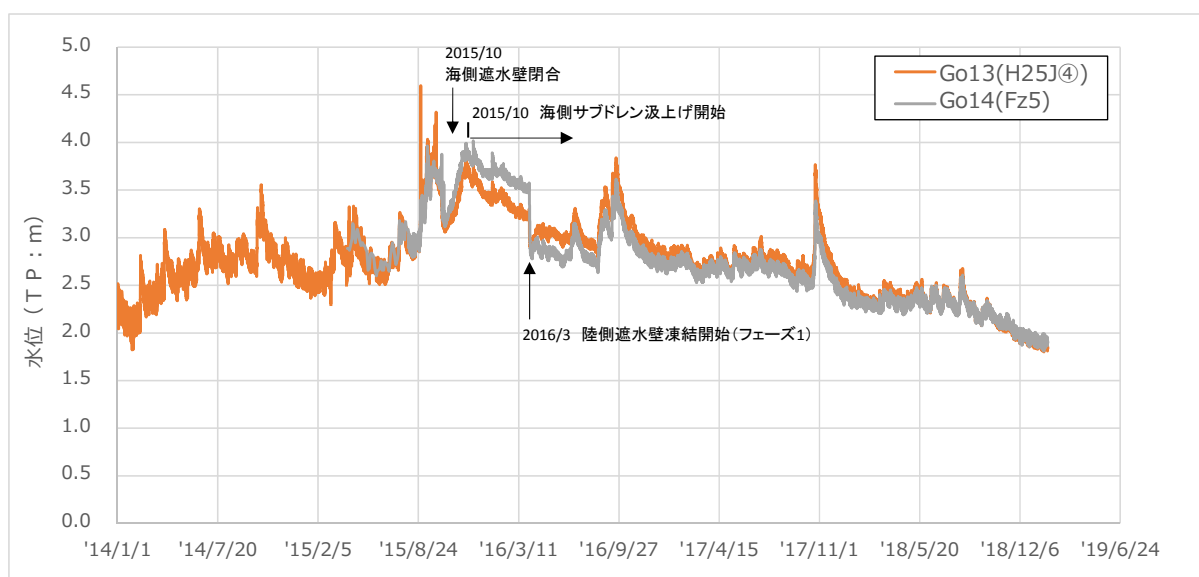
【参考】建屋海側(東側)における下部透水層の長期挙動

- 建屋滞留水の水位については、2014年時点でT.P.+1.5~1.6mであり、それ以降段階的に低下させて現在はT.P.-0.1m程度である。
- 下部透水層の水頭は、T.P.+1.8m程度以上あり、建屋滞留水よりも高い状態で推移している。
