2号機原子炉建屋オペフロ内残置物移動・片付後調査の結果について

2019/2/28

東京電力ホールディングス株式会社

1. 2号機原子炉建屋オペフロ調査等について

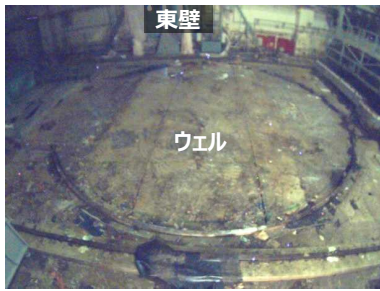
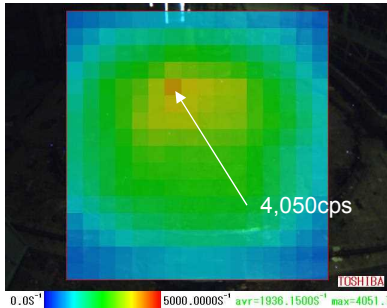
【原子炉ウエル】

- ウエル上面は、養生シートやガレキの撤去をしたものの、依然として汚染レベルが高い状況。
- ウエル上面の汚染は、蒸気がウエルと養生シート間に滞留し、その後乾燥したものと考えられることから、養生シートやガレキを撤去しても汚染は残留しているものと考えられる。

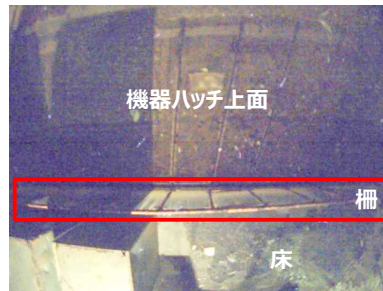
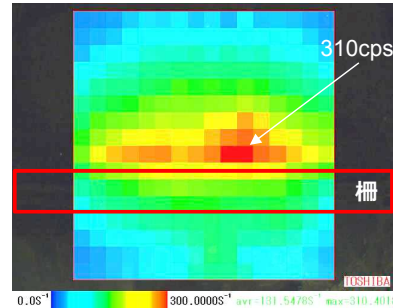
【機器ハッチ上面】

- 機器ハッチが除染ピットと比較して汚染レベルが高い。機器ハッチの汚染は、柵の内側付近が高い。
- 機器ハッチ手前の隙間から雨水等の水が流れ、その際に随伴した放射性物質が蓄積したと考えられる。

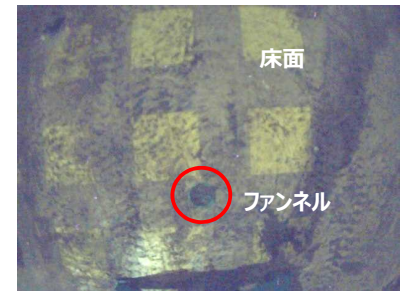
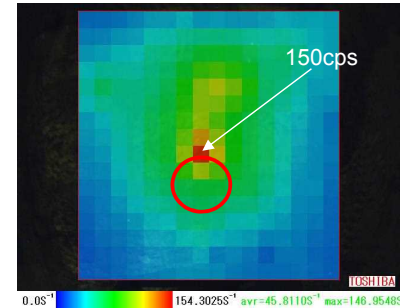
【ファンネル】

- 雨水等の水がファンネルに流れこみ、その際に放射性物質を随伴し、ファンネルに汚染が蓄積したものと考えられる。
- 逆の流れがないため、汚染が高い部分はファンネルに限定されていると考えられる。

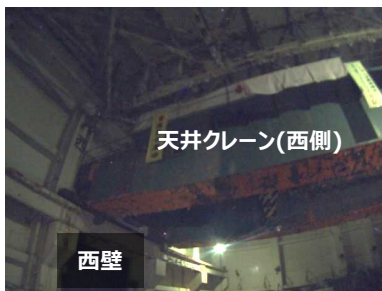
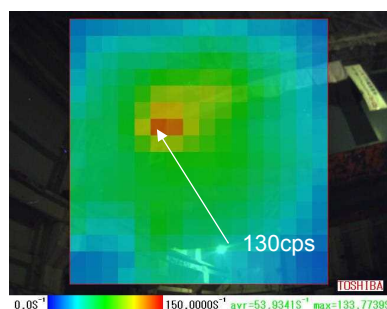
【天井クレーン】

- 塗装の剥離していない部分（側面）と塗装の剥離が進行している部分で、顕著な汚染レベルの差は見られない。
- 天井クレーンの西側部分に多少汚染レベルの高い箇所が見られる。これは上部からの雨水等の流れにより、天井クレーン下部に汚染が蓄積した可能性が考えられる。

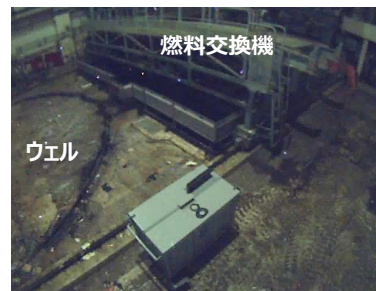
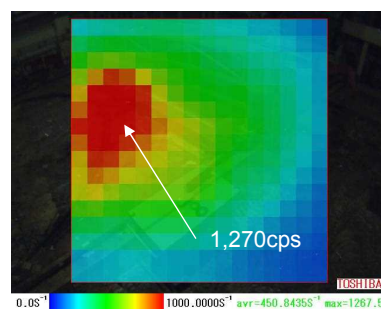
【燃料交換機】

- 同時に撮影した原子炉ウエルの汚染レベルが高く、燃料交換機の中での汚染レベルの違いまでは確認できなかった。

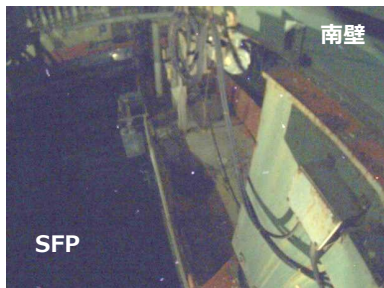
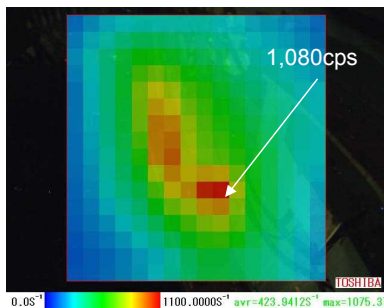
【南側エリア】

- ・床面あるいは低所付近が高くなっている。
- ・燃料プールとフェンス間は床養生がされているため、上部機器表面の放射性物質が雨水等で流され、床面に堆積したと考えられる。

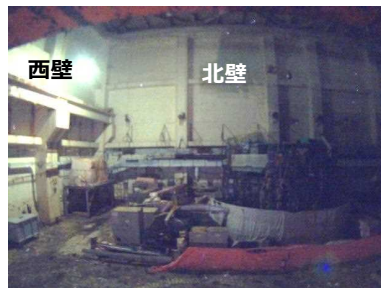
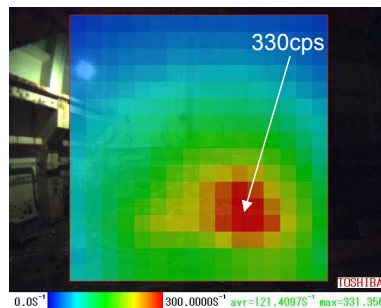
【スタッドテンショナー】

- ・スタッドテンショナー全体が高くなっている。
- ・表面線量の測定結果よりスタッドテンショナー下部、手前の残置物、フェンス間の床面が高くなっており、雨水等がスタッドテンショナーの上から下に流れたことが影響しているのではないかと考えられる。
- ・また、スタッドテンショナー下部は通常養生されているため、流された放射性物質が、床面に堆積したと考えられる。

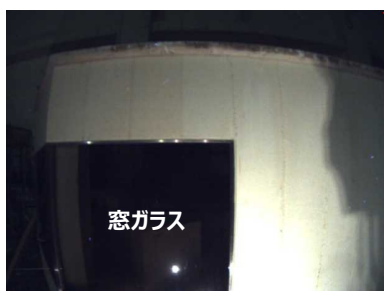
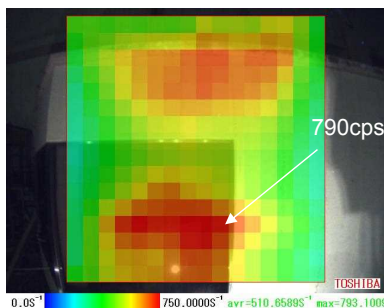
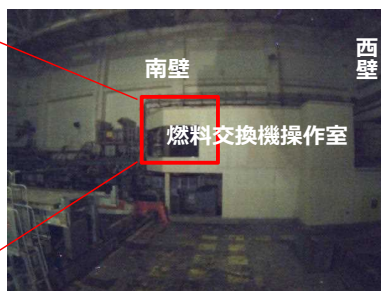
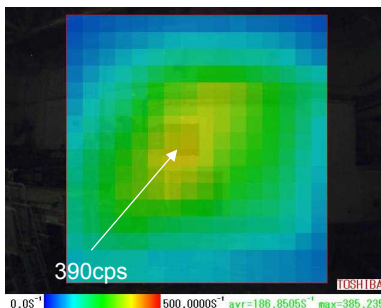
【燃料交換機操作室】

- ・燃料交換機操作室の操作室を中心に汚染レベルが高い。
- ・燃料交換機操作室壁面、窓ガラス外表面のβ線が高くはないので、内部からの線量の可能性が高い。なお、カメラ撮影結果（【参考6】参照）燃料交換機操作室ガラスが破損していることを確認。操作室内部に流入した放射性物質が結露水により流され床面に堆積したと考えられる。
- ・燃料交換機操作室屋上部分が高いのは、長年に亘ってほごりが堆積しており、このほごりに蒸気に随伴した放射性物質が付着したと考えられる。

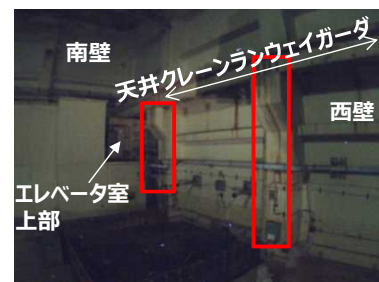
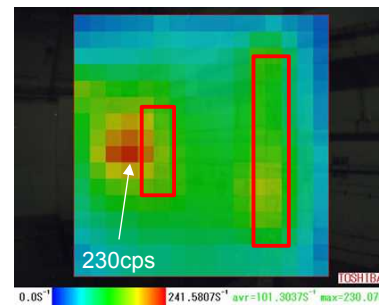
【柱、エレベータ室】

- ・壁に比べて柱が高い。
- ・柱部分のカメラ撮影結果（【参考6】参照）より水が流れた跡が確認できることから、天井クレーンランウェイガード上面に堆積した放射性物質が流れた影響と考えられる。
- ・エレベータ室上部が高いのは燃料交換機操作室上部と同様と考えられる。

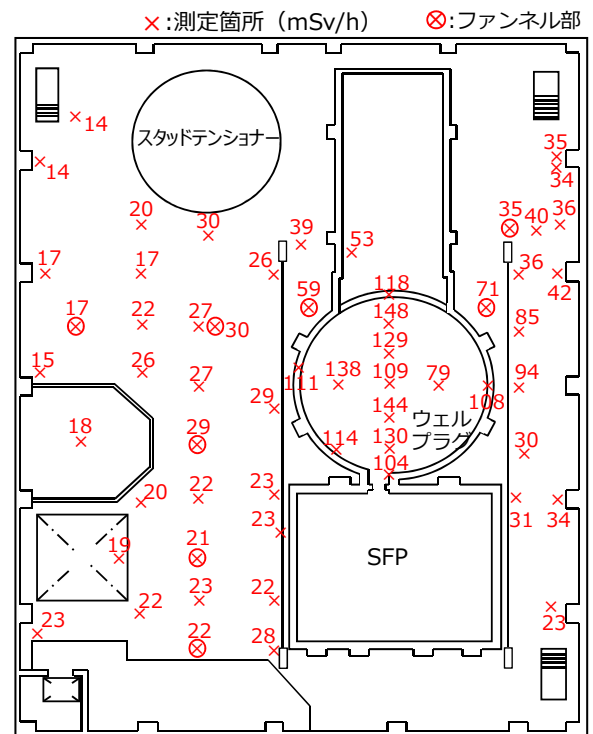
ウェルプラグ上の線量率が高く、離れるにしたがって線量が低くなる傾向があるため、主な線源はウェルプラグと推定。

2012年度の調査では、ウェルプラグ上で880 mSv/hを確認しており、当時より空間線量率が大幅に低下している状況。線量率が低下している要因としては自然減衰のほか、建屋に流入した雨水の影響、残置物の移動・片付実施による影響も要因の一つとして推測される。

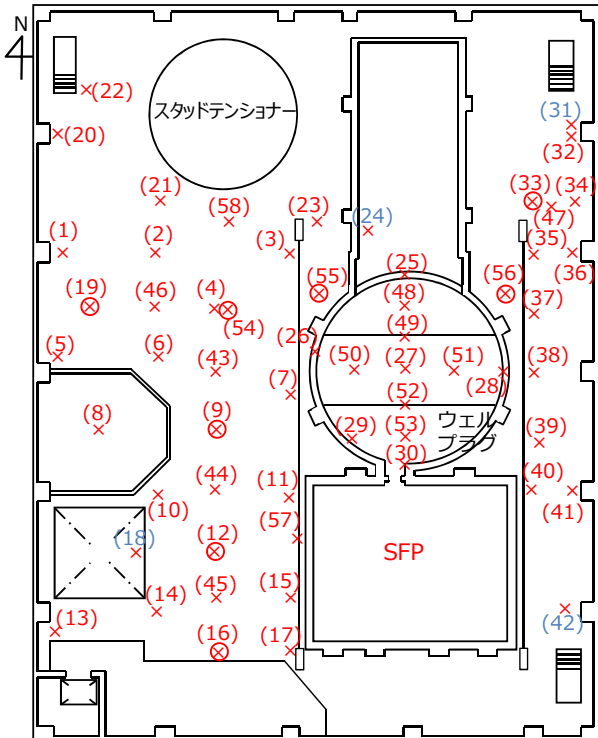
- ウェル上の表面線量率が高いことを確認した。
 原子炉からの蒸気の主たる流出経路は、ウェルプラグの隙間からであると推定され、震災当時、ウェル上は養生シートで覆われていたためウェルプラグ上面と養生シート間に蒸気が充満し、その後、乾燥することで放射性物質がウェルプラグ上に付着した可能性が考えられる。
 上記要因によりウェル上は他のエリアよりも表面線量が高くなっていると考えられる。
- また、ウェルの中でも隙間部が特に高い傾向がみられた。これは、ウェルプラグの隙間からの蒸気が流出した際に付着したこと、蒸気が凝縮した際に隙間に流れたことが考えられる。
- 床面の中では、ファンネル部に表面線量率が高い傾向がみられた。
 これは、雨水等が床面に滴下したのち、各エリアに設置されている床ドレンファンネルに流れ込んだと想定される。この際、周囲の床表面に存在していた放射性物質も床ドレンファンネル内に流入したと考えられる。

- ウェル上（隙間部除く）の $\beta+\gamma/\gamma$ 比は、他の床面（ファンネル部除く）と同程度（約200）であることから、表面汚染の影響が大きく、原子炉内部からの γ 線の影響は小さいと考えられる。

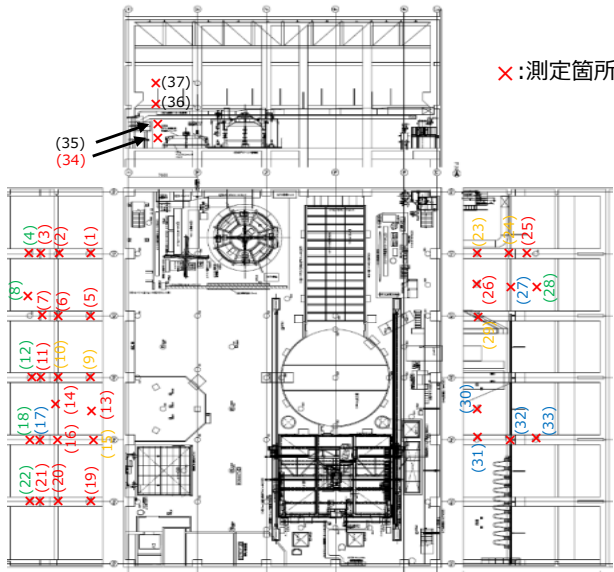
- ランウェイガード上面の表面線量率が高い傾向がみられた。
- ランウェイガード上面は、長年に亘ってほこりが堆積しており、このほこりに蒸気に随伴した放射性物質が付着したと考えられる。

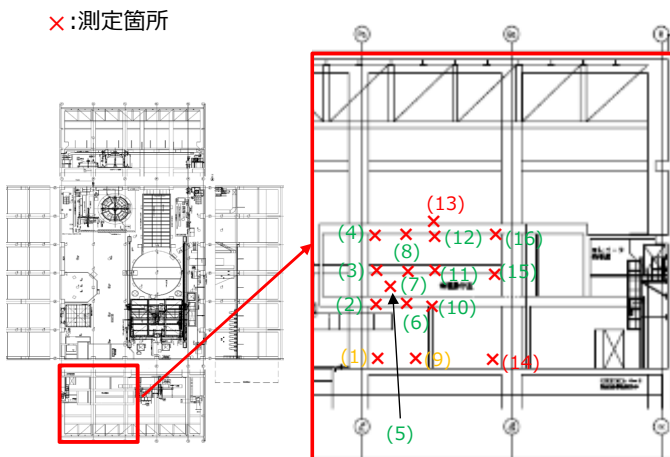
- 燃料交換機操作室の屋上面の表面線量率は壁面に比べて高い。屋上面はランウェイガード上面と同様に長年に亘ってほこりが堆積しており、このほこりに蒸気に随伴した放射性物質が付着したと考えられる。
- 燃料交換機操作室壁面のコリメート γ の測定結果から屋上付近と床面付近が高くなっており、 γ カメラ撮影結果と同様の傾向を示している。
- 燃料交換機操作室ガラスが破損していることを確認しており、操作室内部に流入した放射性物質が結露水により流れ床面に堆積したと考えられる。

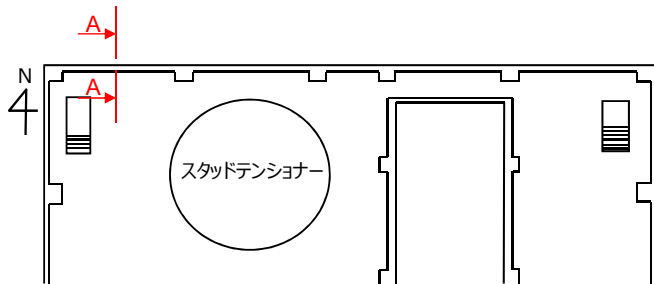
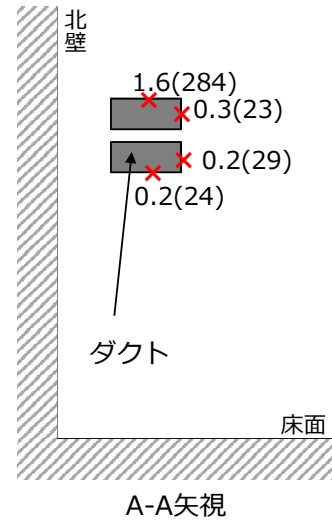
ダクトの側面の表面線量率は北壁の表面線量率と同程度であることから、ダクト内が極度に汚染している可能性は低い。
 ダクト上面の表面線量が高いのはランウェイガーダ上面と同様に長年に亘ってほこりが堆積しており、このほこりに蒸気に随伴した放射性物質が付着したと考えられる。

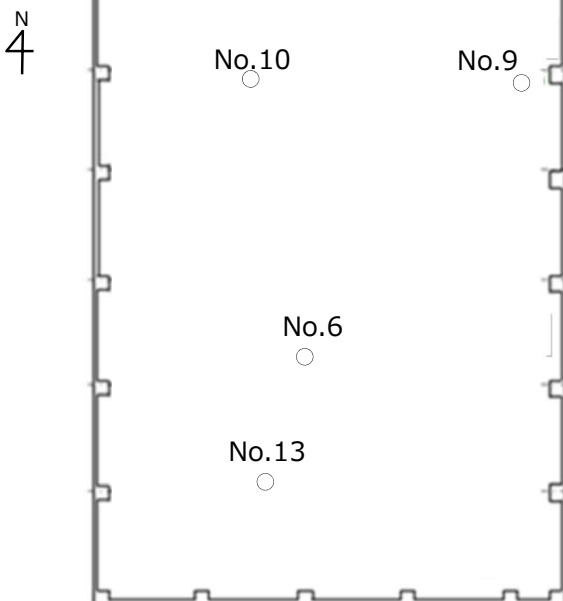
- 天井部の表面線量率はどの測定箇所もおおむね同程度であり、場所によって極端に線量率が高い場所は見受けられなかった。

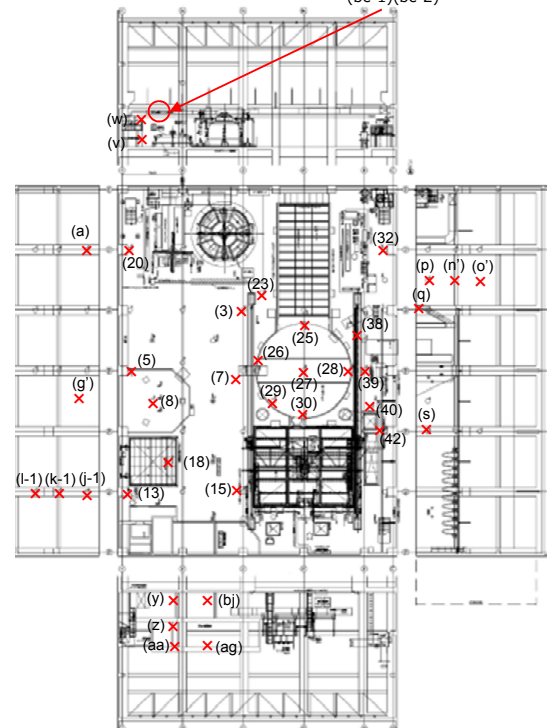
- γ線核種分析の結果、1回目調査と同様にCs-134、Cs-137、Co-60等が検出された。一部試料は高線量であったため、既存の測定器で測定できなかったことから、別の測定器を用いて測定することを検討中。
- 一方、α汚染はウェル上が最も高く最大32Bq/cm²であり、その他の床面では概ね数Bq/cm²程度、壁面では10⁻¹~10⁰Bq/cm²程度であり、壁面の方が床面より比較的低い。

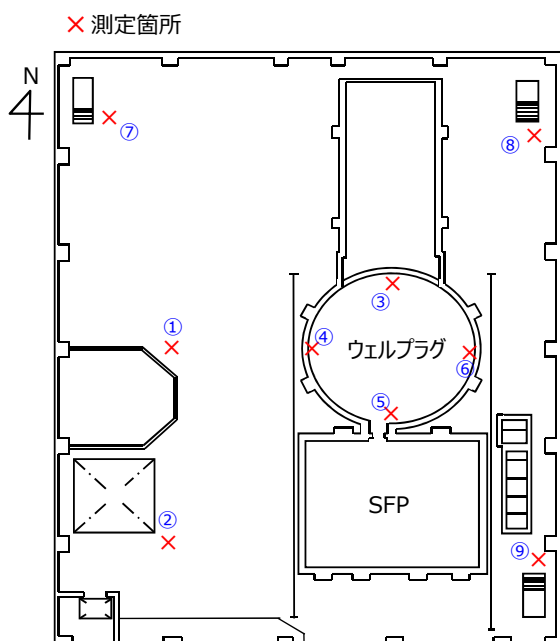
測定点①と比較して階段室近傍、機器ハッチ近傍、ウェル近傍の測定データは、大きな差がないことから、測定時においてはダスト濃度への下階からの影響、ウェルプラグ隙間からの影響は見られなかった。

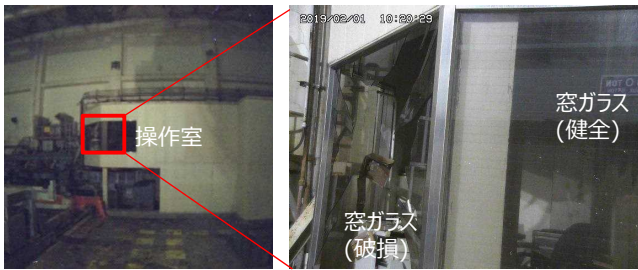
【燃料交換機 操作室】
・燃料交換機 操作室の2階の窓ガラス2枚のうち1枚が割れていることを確認。

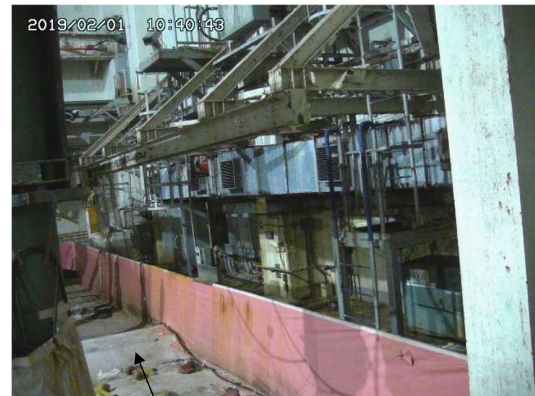
【南側エリア】
・燃料プールと養生フェンスの間は床養生されていることを確認。

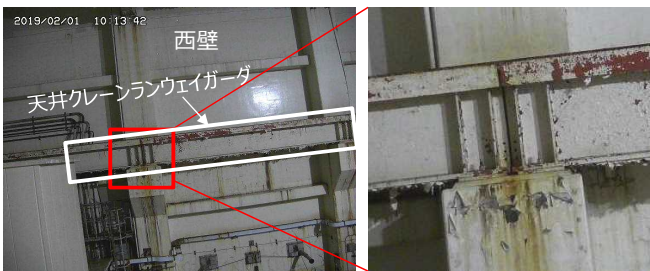
【天井クレーンランウェイガード】
・天井クレーンランウェイガードは柱部に継ぎ目による隙間があり、雨水等が当該隙間を経由して柱部に水が流れた跡を確認。
