3 / 4号機排気筒 落下物対応について

2019/2/28

東京電力ホールディングス株式会社

1. 3 / 4号機排気筒落下物の概要

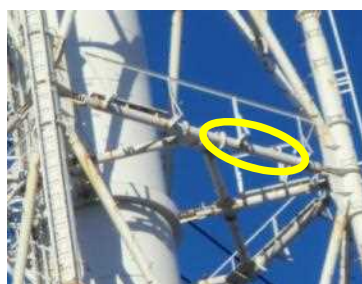
メンテナンス用の足場があった箇所
(地上約76m)

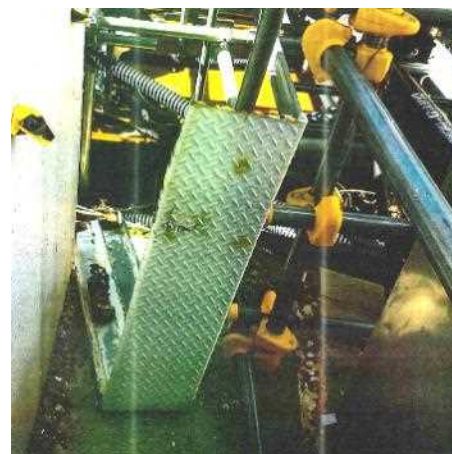
- 2019年1月9日午前11時45分頃、4号機廃棄物処理建屋周辺において、当社社員が鉄板（約25cm×約180cm,厚さ約6mm,重量約22kg）の落下物があることを確認した。
- 現場周辺を確認したところ、3 / 4号機排気筒の地上から高さ約76mにあるメンテナンス用の足場材が落下したものであると判断した。
- 落下点周辺では、作業はしていなかったが、当該エリア含む構内4カ所の排気筒において、直ちに半径33mの範囲を区画・立ち入り規制を行い、安全を確保する対応を取っている。
- 現在、同様の落下リスクが無いか2次部材を中心とした臨時点検を実施すると共に、規制エリア内での安全通路整備等を進めている。

落下した点検用の足場

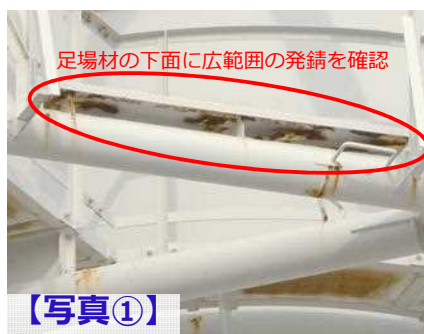
鉄塔部材			
1 / 2号機 排気筒	一部で錆は発生しているが、部材落下に至るような腐食は確認されなかった【写真⑤】			変形した部材が確認された【写真⑥】	架台の一部で劣化が進行	対象設備無し
3 / 4号機 排気筒	劣化が疑われる足場材が7箇所有り【写真①②】			一部で錆は発生しているが、部材落下に至るような腐食は確認されなかった		多数で劣化が疑われる【写真③】
タービン建屋集中 排気筒	足場材は、一部で錆は発生しているが、部材落下に至るような腐食は確認されなかった部材落下の恐れがある機器が1箇所有り【写真⑦】					一部で劣化が疑われる【写真⑧】
5/6号機 排気筒	対象設備無し【写真④】					対象設備無し

【写真①】
3/4号機 劣化進行が疑われる足場材
北面 地上67m付近

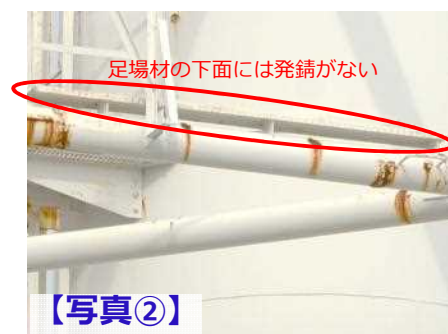
【写真②】
3/4号機 健全と推定される足場材
北面 地上18m付近

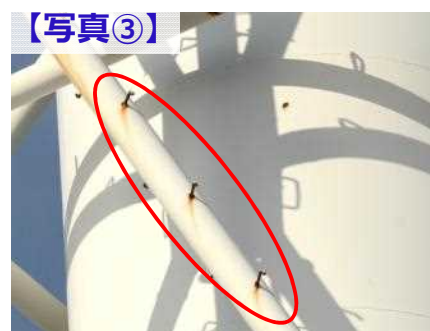
【写真③】
3/4号機 劣化進行が疑われるステップ
東面 地上100m付近

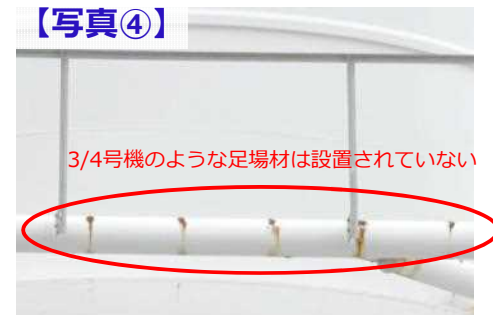
【写真④】
5/6号機の鉄塔
南面 地上76m付近

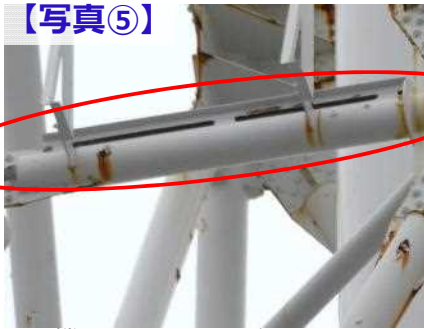
【写真⑤】

1/2号機 落下しないと推定される足場材
北面 地上100m付近

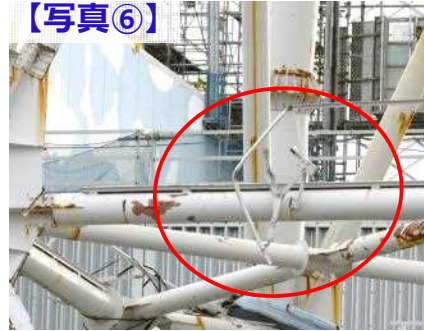
【写真⑥】

1/2号機 変形した手摺り
北面 地上30m付近

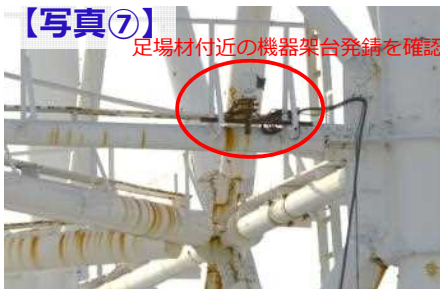
【写真⑦】

タービン建屋集中 劣化が疑われる機器
北面 地上42m付近

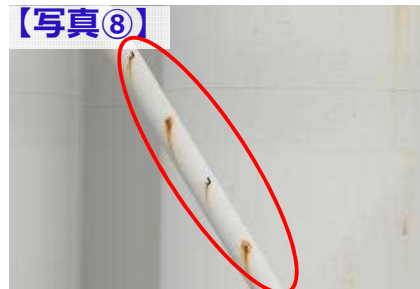
【写真⑧】

タービン建屋集中 劣化が疑われるステップ
南面 地上32m付近

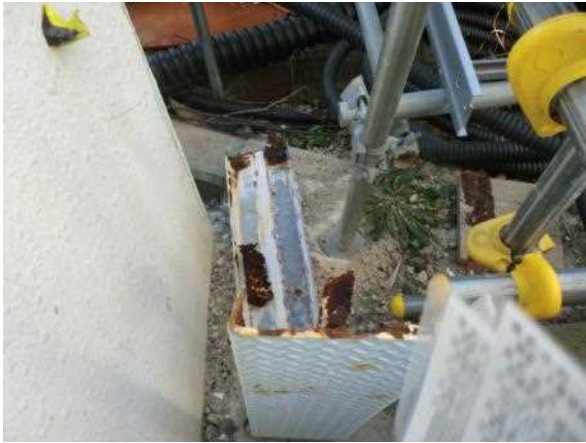
落下した足場

落下した足場の線量：～2.6 $\mu\text{Sv/h}$
(B G 1.5 $\mu\text{Sv/h}$ を含む)

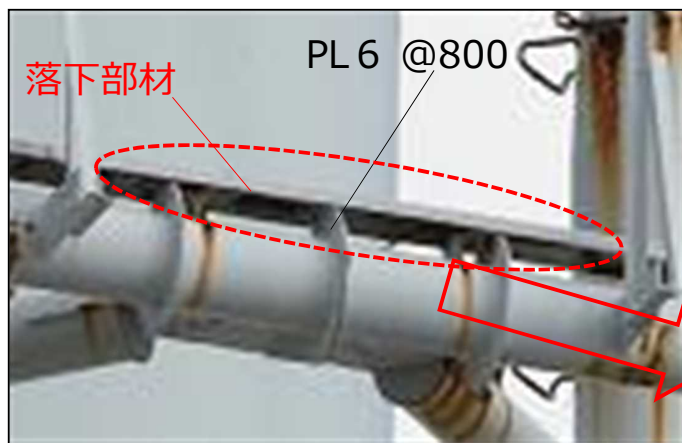
- 3/4号機排気筒は、昭和47年に竣工しているが、今回の落下部材は、昭和63年に改造工事に取り付けられた足場材(一部、竣工時部材含)である。

落下部材
約25cm×約180cm
厚さ約6mm,重量約22kg
