2号機CST炉注ポンプ全停事象の原因と対策について

2019/02/28

東京電力ホールディングス株式会社

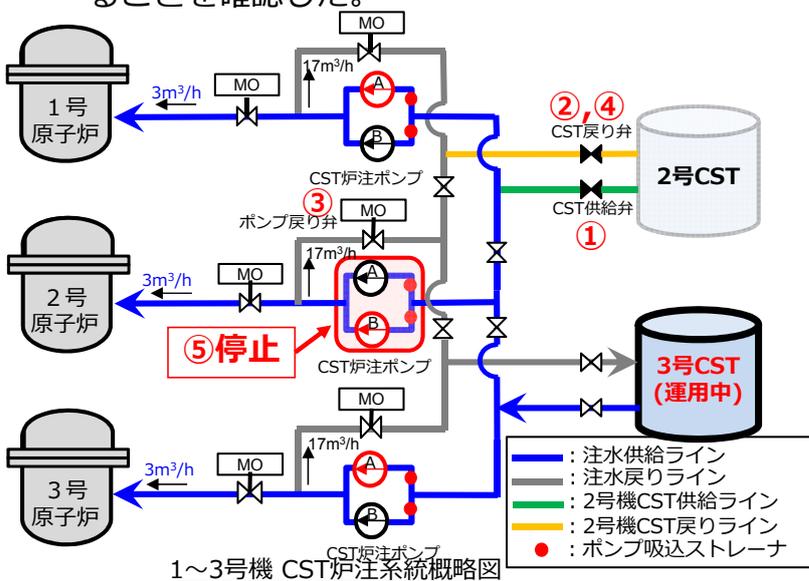
事象発生時の操作内容

- 原子炉注水系統の水源多重化を図るため、2019年1月8日、2号機CST（復水貯蔵タンク）を復旧し、1号機および2号機年の原子炉注水の水源として使用する操作を実施中、2号機原子炉注水ポンプ（CST炉注ポンプ）が1分間全停する事象が発生した。
- ポンプ全停は、2号機CSTインサービス操作中に運転中のポンプ吸込圧力の低下が確認されたことから、待機号機のポンプへ切替えるため、ポンプを2台運転にした際に「原子炉注水ポンプ供給圧力高」警報が発生し、2号機CST炉注ポンプ(A),(B)が停止した。
- ポンプ停止前後において原子炉圧力容器、格納容器各部の温度、モニタ等の指示に変化は無かった。また、ポンプ全停時、原子炉注水流量が必要注水流量(1.1m³/h)以上に指示(約1.7m³/h)されていることを確認した。

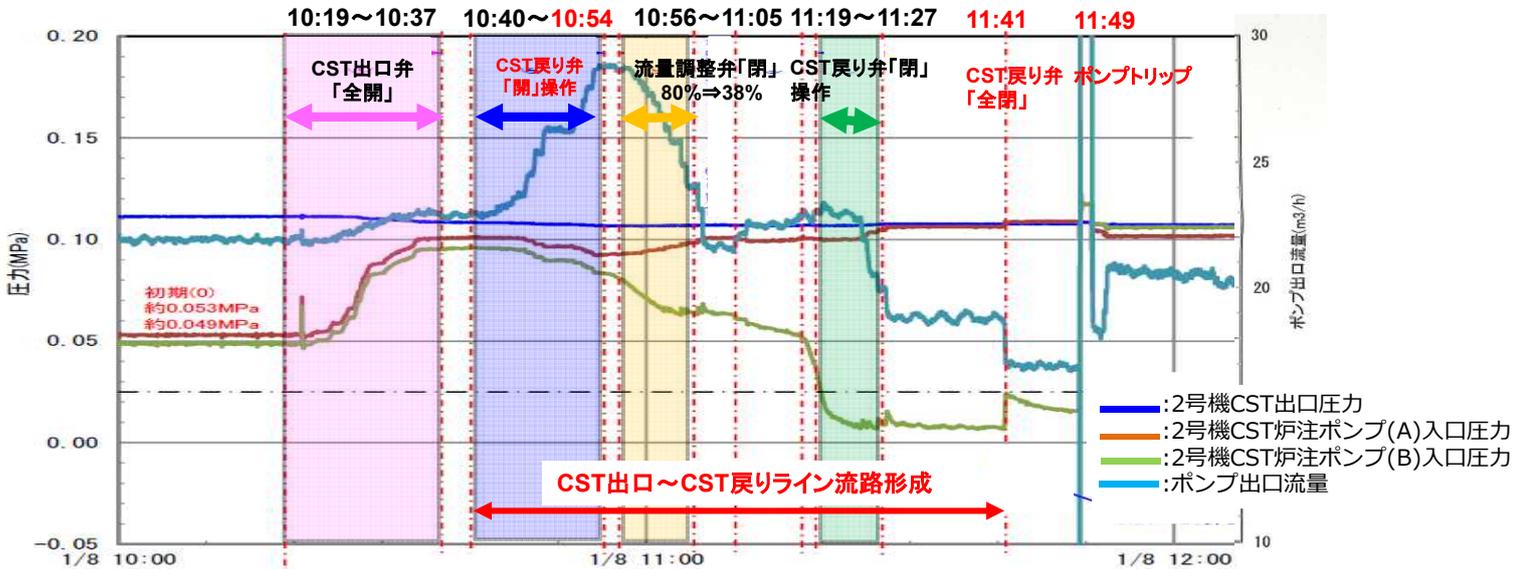
図-1 2号機 CST炉注ポンプトレンド

- CST炉注ポンプ(B)吸込圧力の低下が確認される時間は、10:54以降であり、11:41にCST戻り弁が「全閉」されるまで、ポンプ吸込圧力の低下が継続されている。
- 11:49にポンプ切替のため、2台運転したところポンプ供給圧力高によりポンプ2台がトリップした。
- 以上より、CST戻り弁「開」操作により、2号機 CST供給ライン～CST戻りラインの流路が形成された以降にパラメータの異常が発生している。

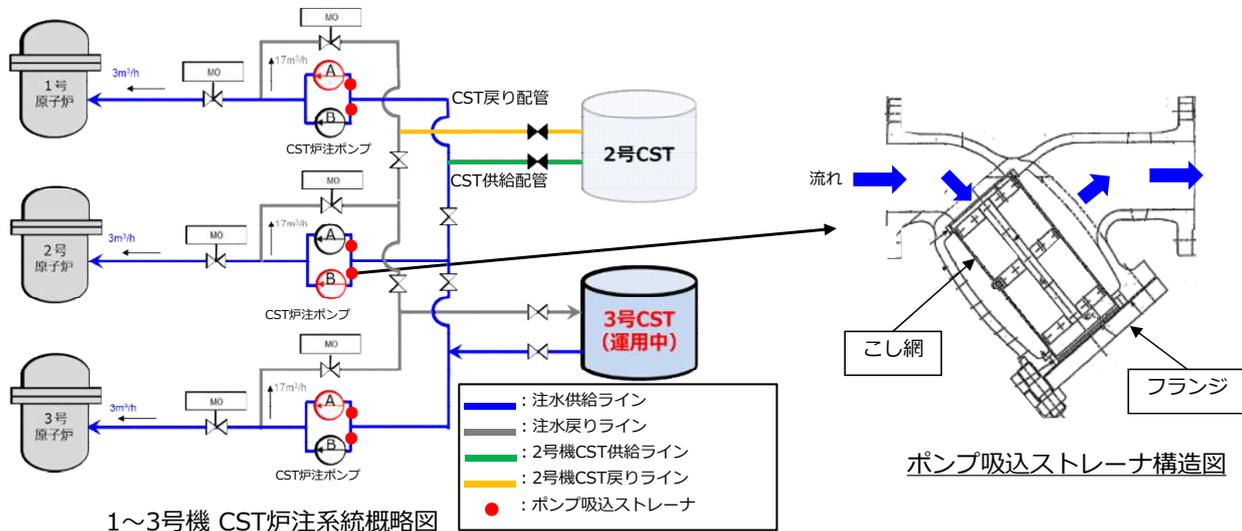
1～3号機 CST炉注系統概略図

- 「原子炉注水ポンプ供給圧力高」警報が発生した要因としては、2号機CSTインサービスにおいて、ポンプ吸込および吐出圧力が上昇後の弁調整時にポンプ切替操作(2台運転)したことであるが、その背後要因は、ポンプ吸込圧力の低下事象が発生したことである。
- ポンプ吸込圧力の低下事象について、要因分析を行った結果、ポンプ吸込ストレナの詰まりの可能性が考えられる。

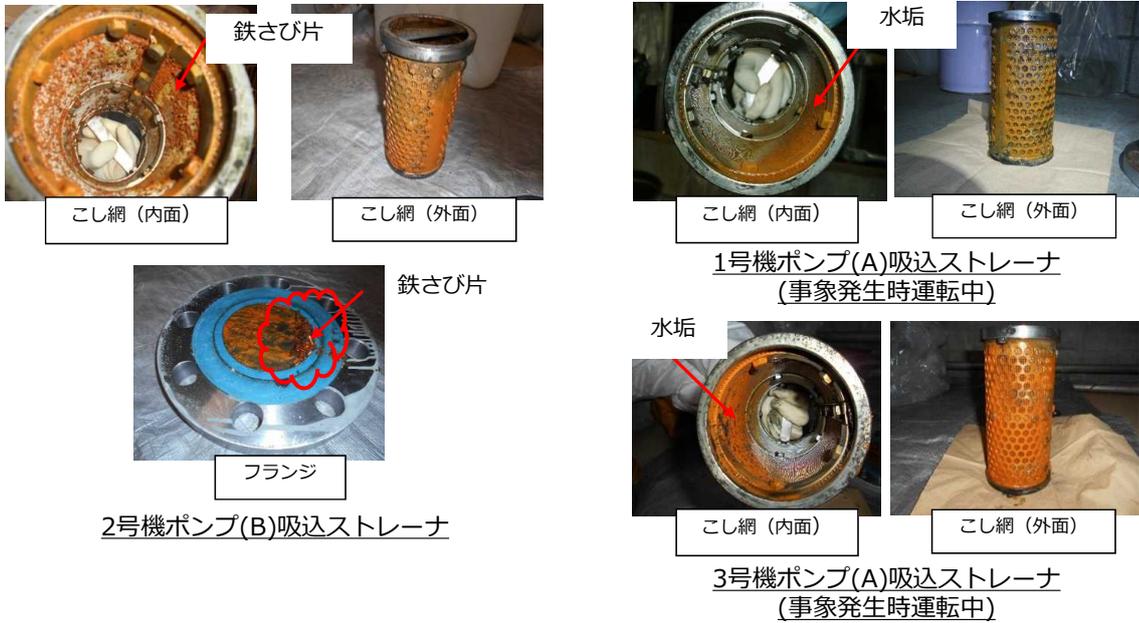
- 全号機のポンプ吸込ストレーナ点検を実施した結果、**全号機のポンプストレーナに水垢（赤茶）の付着が確認**されており、吸込圧力の低下が確認された**2号機 CST炉注ポンプ(B)のみ**ストレーナこし網内面に**鉄さび片の付着が確認**された。また、フランジ部にもこし網より落下した鉄さび片が確認された。
- 現在までの運転により水垢などがストレーナに付着し、その影響で若干の詰まりが発生していた状態で、今回、**2号機CSTインサービス操作により、鉄さびがストレーナに流入したため、急激に圧損が増加し、ポンプ吸込圧力が低下した**と考えられる。

※ストレーナの色合いの相違はカメラフラッシュの影響のためであり、状況は同様である

- 1～3号機のCST炉注ポンプ吸込ストレーナ清掃を行い、ストレーナに堆積した水垢、鉄さびの除去を行う。
- ストレナの点検は、ポンプ吸込圧力の低下傾向が確認された場合に行うこととしていたが、本事象を鑑みストレーナの保全計画を見直すこととする。

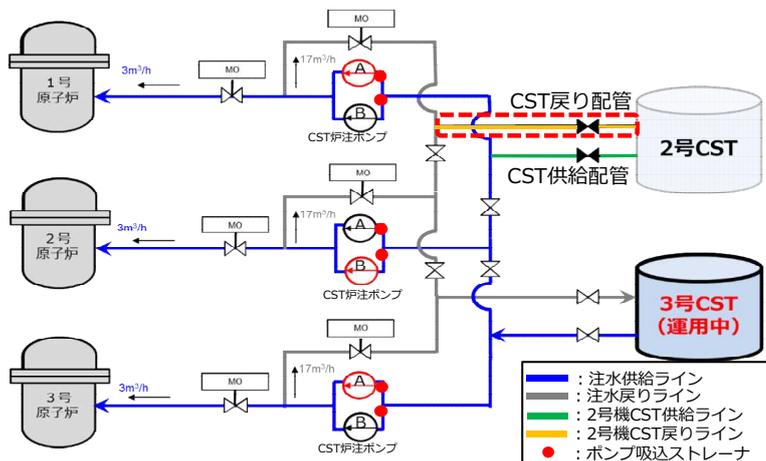
1～3号機 CST炉注系統概略図（鉄さび流入箇所）

- 原因
 1. ポンプ吸込ストレーナで確認された鉄さびは、CST戻り配管内面から流入したものと考えられる。
 - CST供給配管は、配管内のフラッシングを実施していたが、**CST戻り配管については、淡水保管していたため、フラッシングを実施していなかった。**
 2. ポンプ吸込ストレーナ点検は、吸込圧力の低下傾向が確認された場合に実施することとしていたことから、事前に実施していなかった。
 - ストレーナは、**経年的に詰まりやすい状態**であった。
- 2号機CST戻り配管よりポンプ吸込ストレーナへ鉄さびの流入が考えられる。

【補足1】
2号機 CST供給、戻り配管は、ポリエチレン管(PE管)及び鋼管で敷設している。

【補足2】
CST供給配管のノズル（タンク底部）と戻り配管のノズル（タンク上部）は、近い位置角度にある。

- 配管内面の鉄さびを仮設ストレーナにて回収するため、2号機CST⇒CST供給配管⇒CST戻り配管のフラッシング運転を行う。なお、未使用配管をインサービスする場合は、事前のフラッシングを行うこととする。

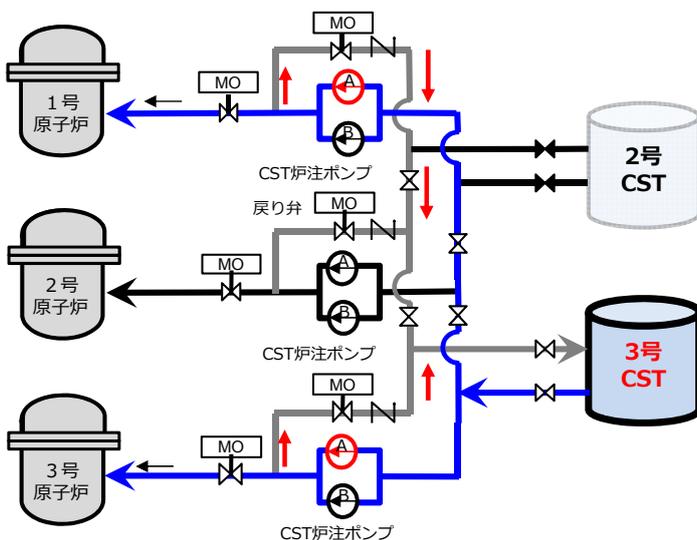
2号機CST炉注ポンプ全停時のトレンド

- ポンプ全停時、原子炉注水流量および供給圧力が安定して指示されていた。
(必要注水流量(1.1m³/h)以上に対し、約1.7m³/hの指示)
- トレンドの指示は、ポンプ全停時の注水流量、供給圧力の変動に追従しており、計器の異常は確認されていない。
- 2号機ポンプ戻り配管は、1,3号機ポンプ戻りと合流している。
- ポンプ戻り弁は、「調整開」の状態です2号機CST炉注ポンプは停止している。
