タービン建屋東側における 地下水及び海水中の放射性物質濃度の状況について

2019/2/28

東京電力ホールディングス株式会社

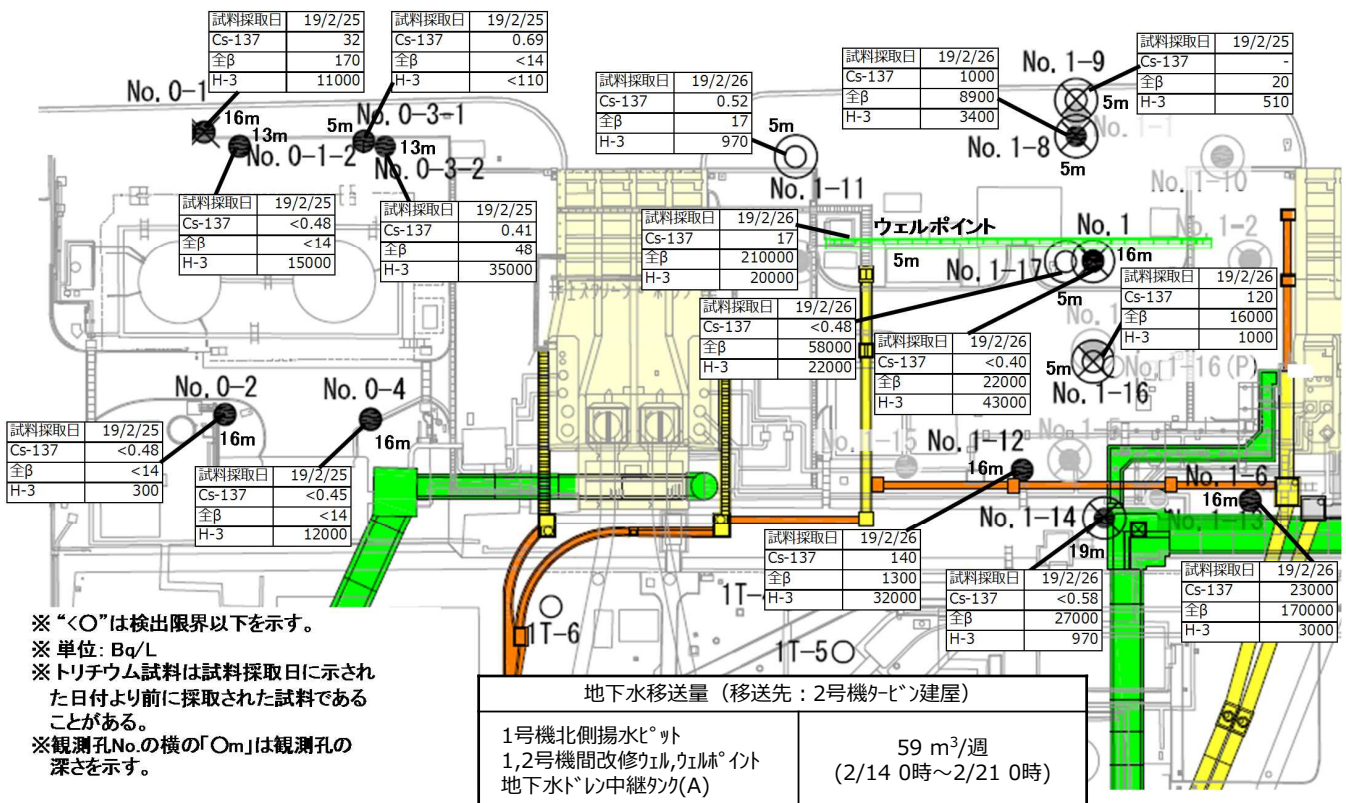
<1号機北側、1,2号機取水口間>

<1号機北側エリア>

- No.0-3-1でH-3濃度は2018.10より120Bq/ℓ程度から1,900Bq/ℓ程度まで上昇後低下し、現在上昇前のレベルとなっている。

<1,2号機取水口間エリア>

- No.1-6でH-3濃度は2018.3以降低下上昇を繰り返し、現在3,000Bq/ℓ程度となっている。
- No.1-8でH-3濃度は2018.12より2,000Bq/ℓ程度から上昇傾向にあり、現在3,300Bq/ℓ程度となっている。
- No.1-12で全β濃度は2018.9より800Bq/ℓ程度から200Bq/ℓ程度まで低下後上昇し、現在1,200Bq/ℓ程度となっている。

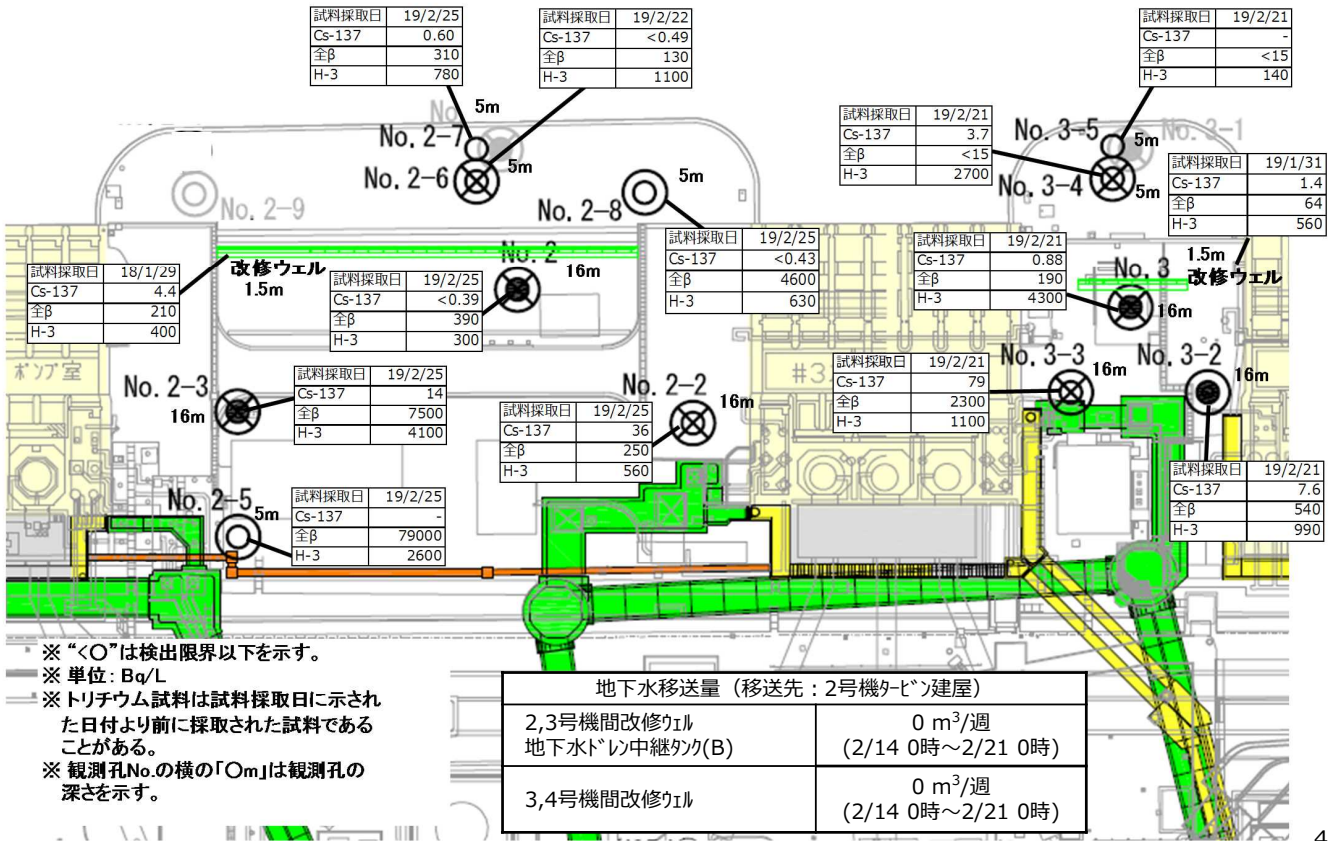
<2,3号機取水口間、3,4号機取水口間>

<2,3号機取水口間エリア>

- No.2-3でH-3濃度は2017.11より上昇後5,000Bq/ℓ程度で横ばい傾向にあったが、2019.1以降低下し、現在4,000Bq/ℓ程度となっている。全β濃度は2017.12より600Bq/ℓ程度から上昇し、現在8,000Bq/ℓ程度となっている。
- No.2-5でH-3濃度は2018.12より1,200Bq/ℓ程度から上昇し、現在2,600Bq/ℓ程度となっている。全β濃度は2018.12より30,000Bq/ℓ程度から上昇し、現在80,000Bq/ℓ程度となっている。

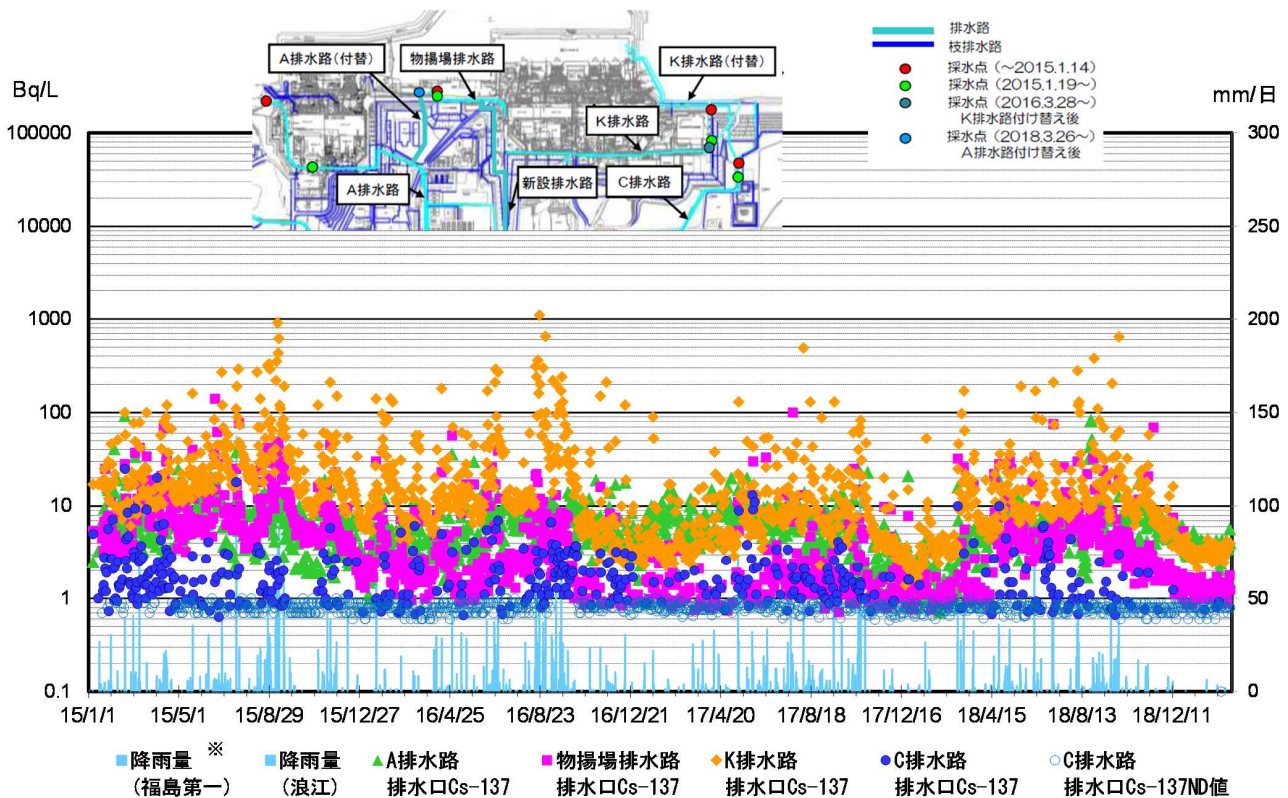
排水路の排水の濃度推移 (Cs-137)

- 道路・排水路の清掃を実施中
- Cs-137濃度、H-3濃度、全β濃度とも横ばい傾向となっている。

- 道路・排水路の清掃を実施中、排水路及び枝管に浄化材を設置中
- Cs-137濃度、H-3濃度、全β濃度とも横ばい傾向となっている。

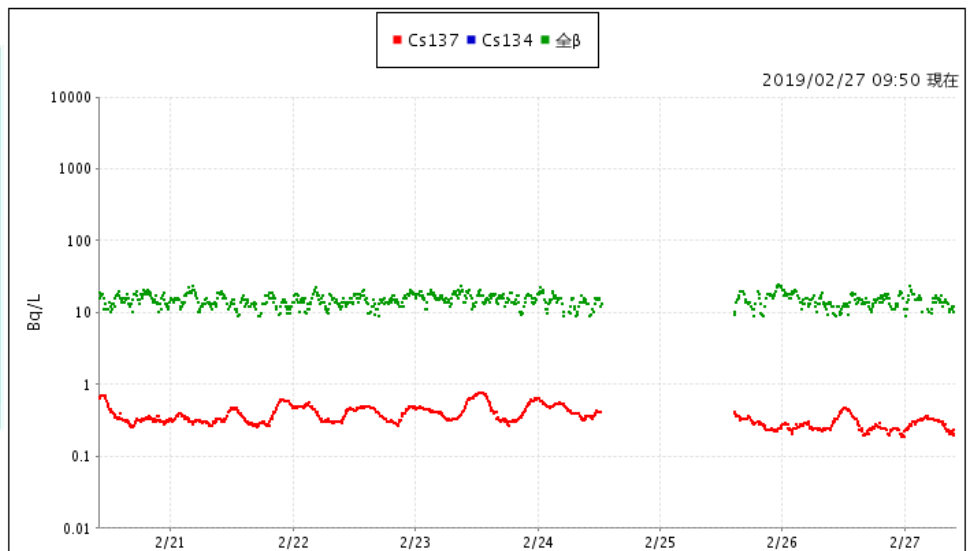
<参考> 港湾口海水モニタの測定結果

○ 2019年2月24日12時27分に設備不具合により停止しました。2月25日14時22分に復旧作業が終了し起動しております。
