福島第一原子力発電所 陸側遮水壁におけるブライントank水位低下について

2020.1.9

< 参 考 資 料 >
2 0 2 0 年 1 月 6 日
東京電力ホールディングス株式会社
福島第一廃炉推進カンパニー

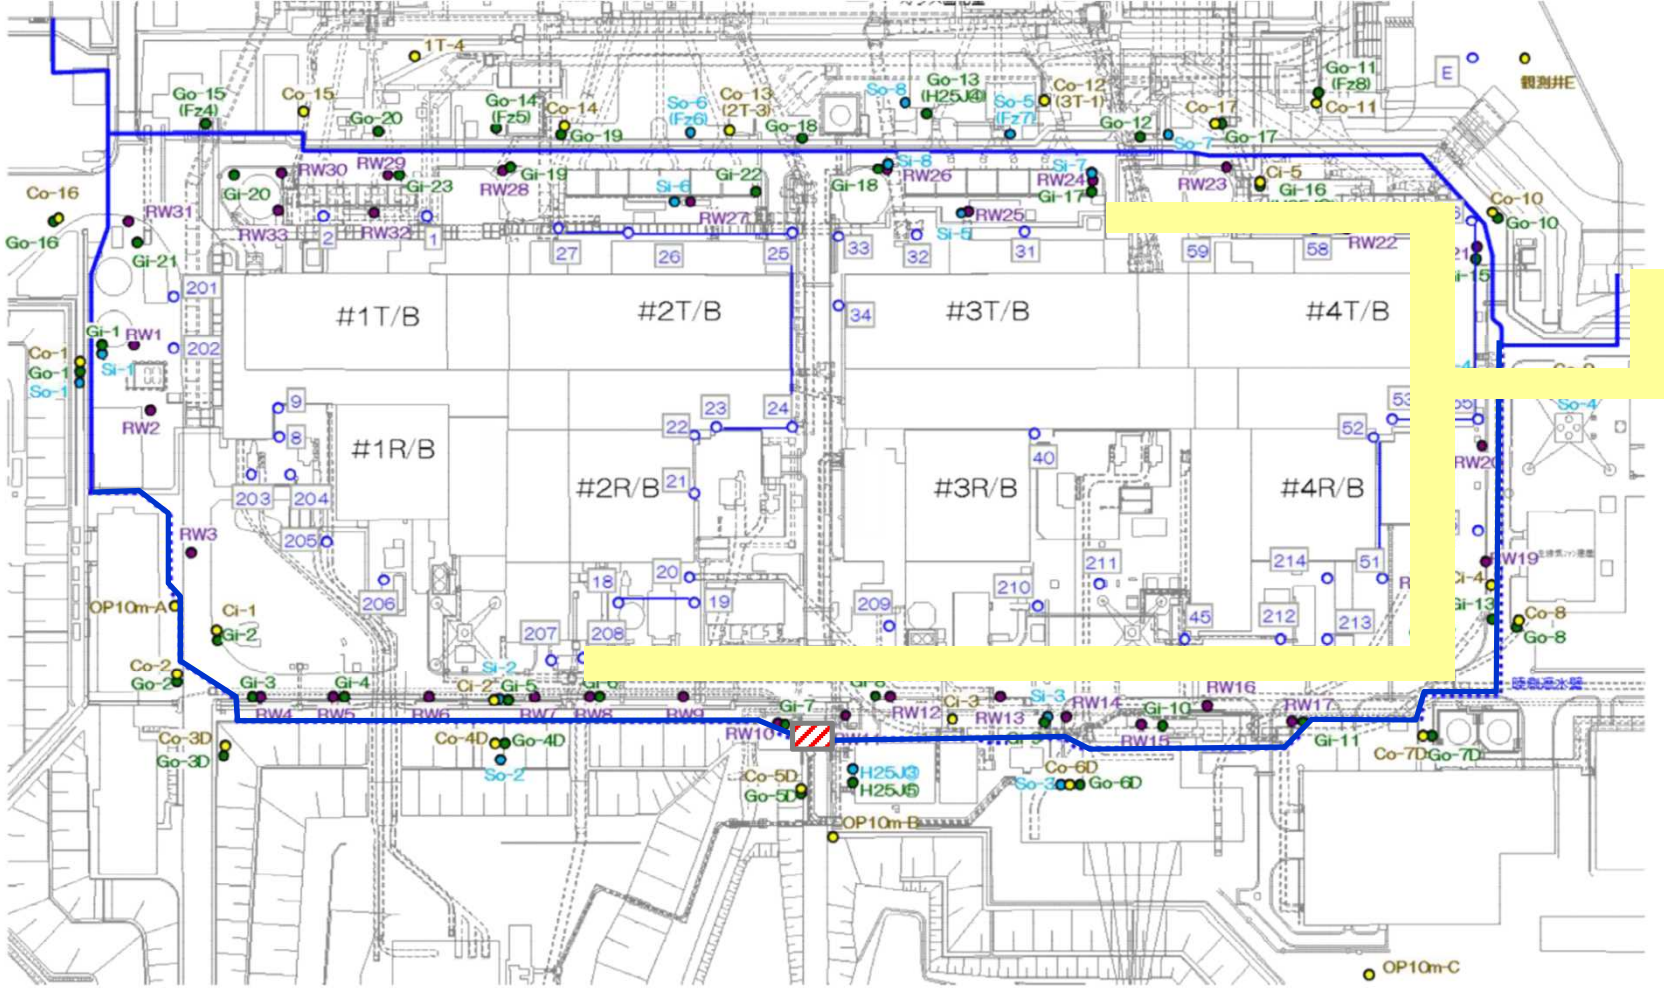
ブラインの漏えい箇所

- 2019年12月26日午前11時頃、陸側遮水壁のブライン（冷媒）タンク水位を確認したところ、陸側遮水壁のブライントク2基（2A/2B）において、ブラインの水位が低下傾向であることを確認しました。（ブライントク水位は通常190～200cm、12月26日頃の水位は約170cm）
- 12月27日に漏えい箇所の調査を実施し、配管ピット内にて、ブラインが凍結管に入る手前にある継手部分で漏えいしていることを確認しました。同日、漏えい箇所（凍結管への送り枝管）の手前側にあるバルブを閉止し、当該箇所の漏えいが停止したことを確認するとともにタンク水位の状況について監視を継続していました。

- その後、水位のトレンドを監視していたところ、12月31日頃より、同じタンクにおいて、再びブラインの水位が低下傾向となっていることを確認（判断）しました。（確認日：2020年1月4日）（1月6日のブライントク水位は150cm弱のレベル）
- 本日（2020年1月6日）、漏えい箇所の調査を開始し、午前8時頃、前回と同じ箇所からブラインが漏えいしていることを確認しました。それを受けて凍結管からブラインが出ていく戻り枝管にあるバルブを本日8時30分頃に閉止したところ、当該箇所からの漏えいは目視上では停止したことを確認しました。今後、タンクレベルの水位を監視するとともに、漏えいした原因を調査してまいります。

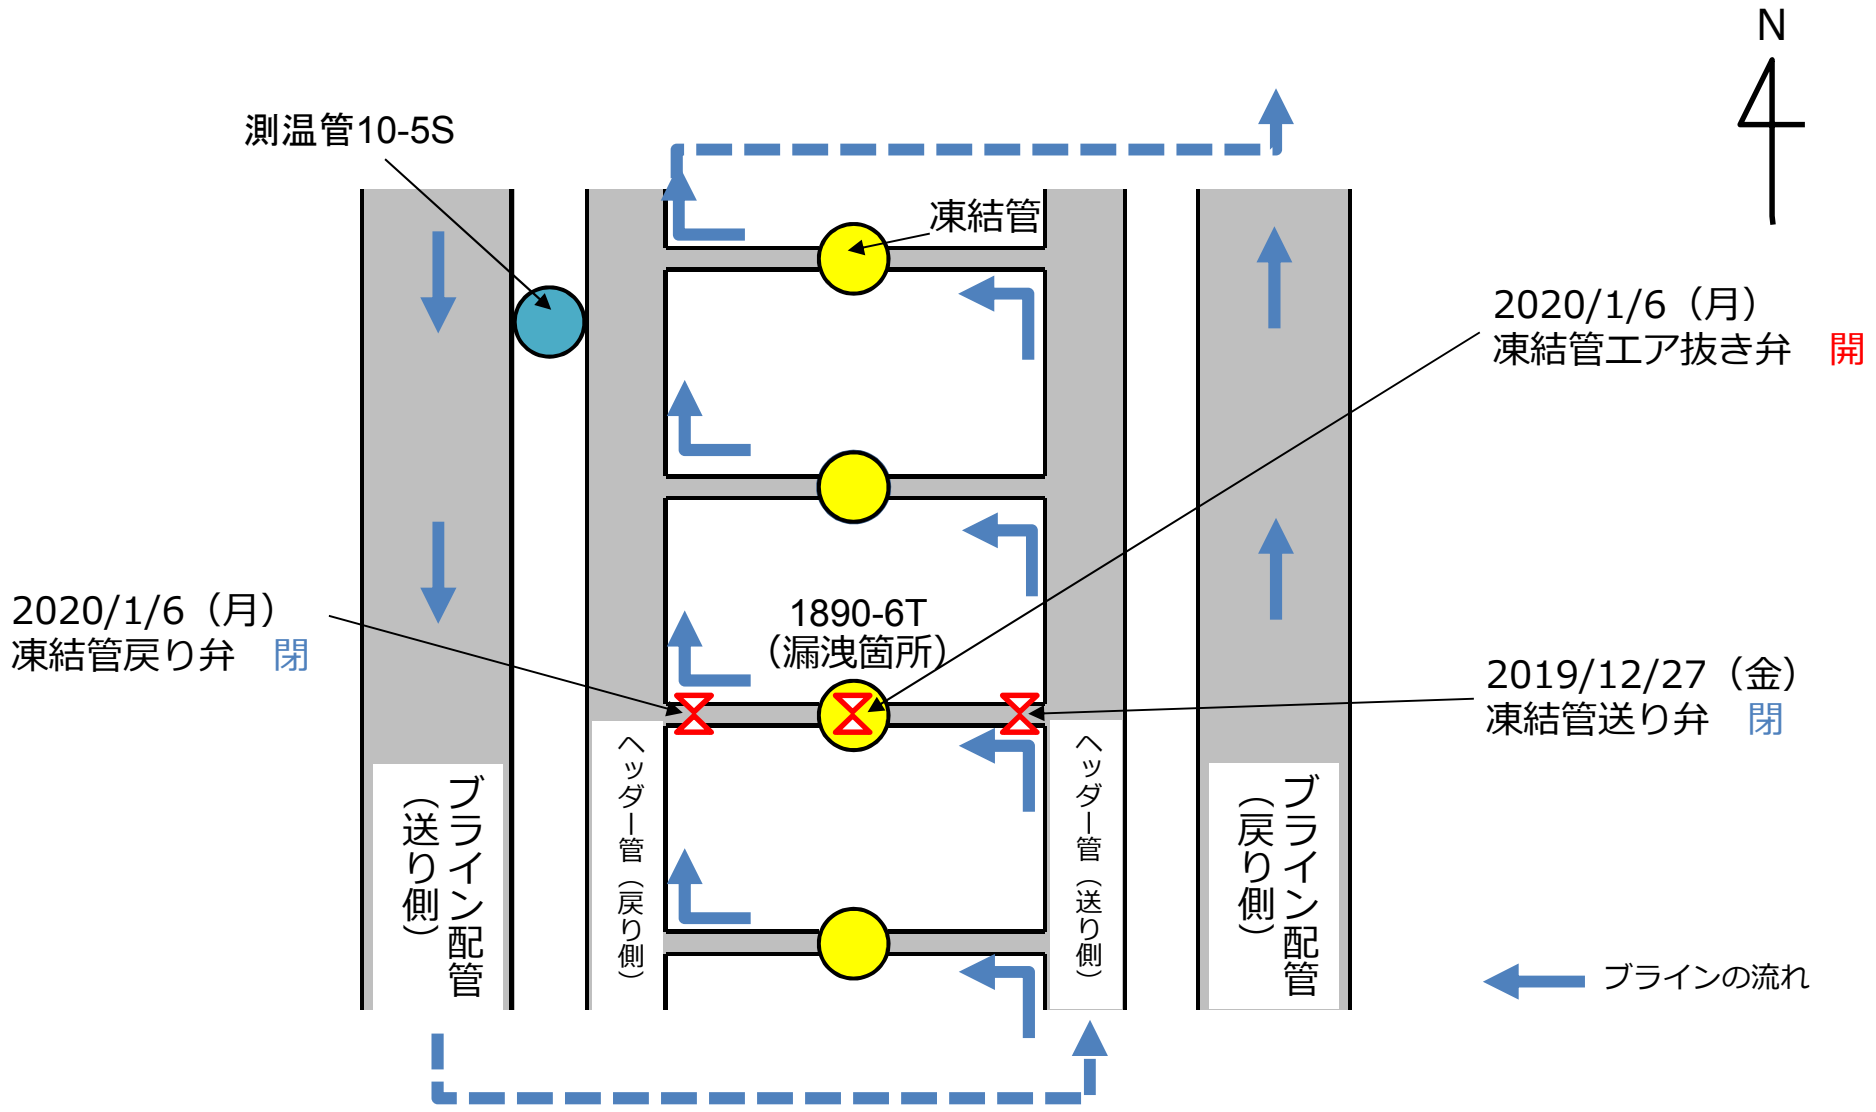
ブラインの漏洩箇所

▨ ブライン漏えいを確認した配管ピット

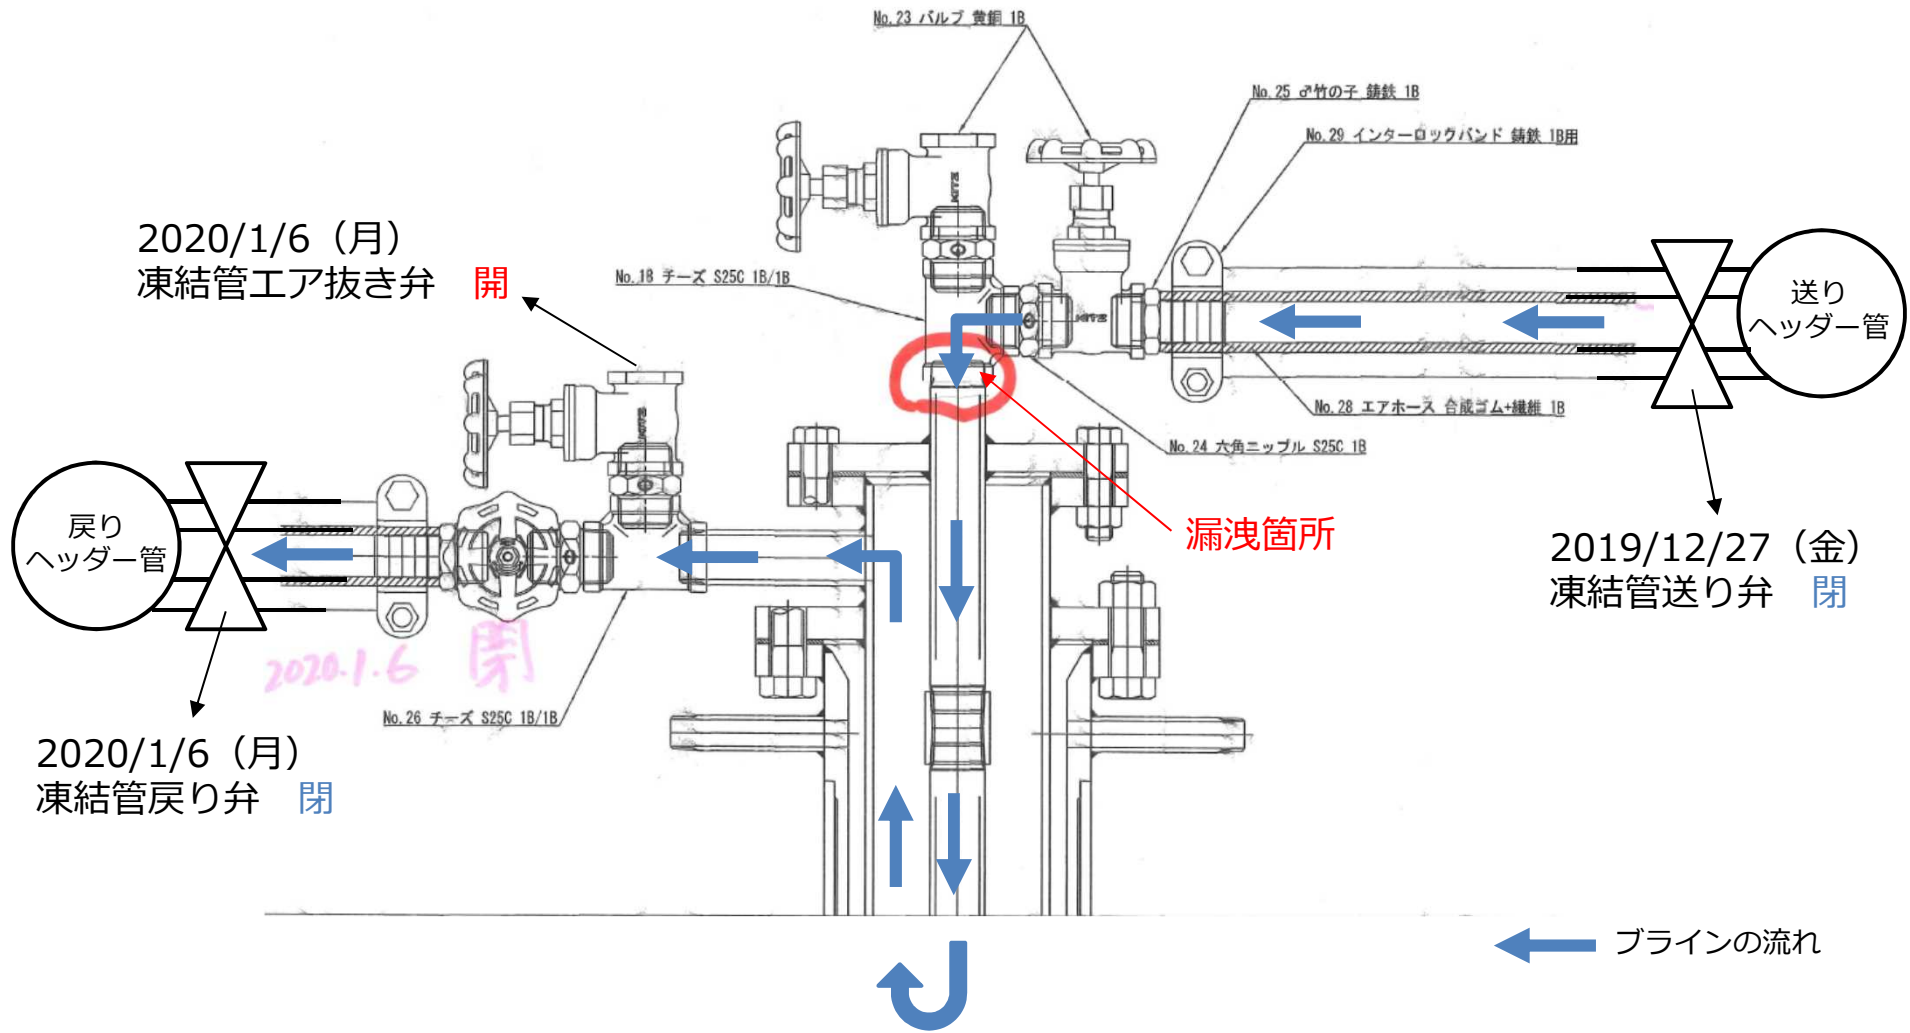
【参考】ブラインの漏洩箇所

- 7 : 0 0 タンク水位の低下が継続していたため, 調査を引き続き実施
- 8 : 3 0 1890-6Tから再度漏洩していたため, 凍結管管頂部の保温材・断熱時を撤去し, 凍結管からの詳細な漏洩箇所を特定
ヘッダー管戻り側の凍結管バルブ閉操作を実施
漏洩が停止したことを確認
ブラインの体積膨張による負荷を抑制するため, エア抜き弁にホースとポリタンク (20ℓ) を接続し, エア抜き弁開操作を実施
- 1 0 : 3 0 作業終了
