1号機PCV内部調査にかかる アクセスルート構築作業の状況

2020年1月29日

東京電力ホールディングス株式会社

1. X-2ペネからのアクセスルート構築作業状況

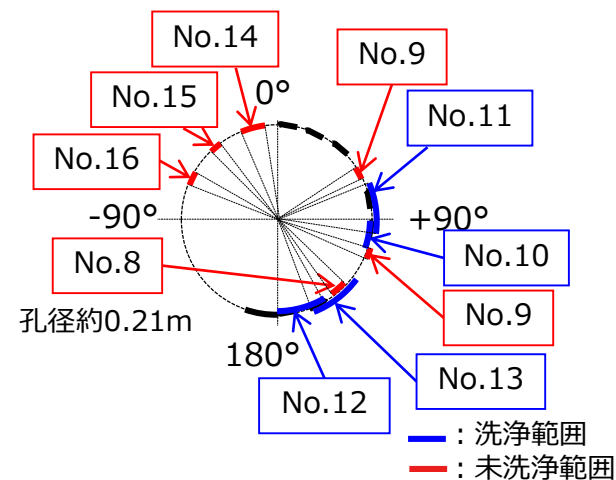
実施中の切削範囲イメージ
(紙面奥側がPCV内側)

- これまでのAWJ作業で以下の知見を得ている。
 - 高圧水によるPCV内構造物からのダスト発生（遠方, PCV内構造物面積小→ダスト少）
 - 既施工箇所近傍のダスト発生少（洗浄効果）
- 現在の作業監視用DM①運用値（ $1.7 \times 10^{-2} \text{Bq/cm}^3$ ）内で上記知見を考慮しAWJ作業を計画した。
 - 洗浄効果の確認のため、優先的に孔の右側を施工した。
 - 洗浄効果なしと推定した箇所については従来と同様に5°とした。ただし、PCV内構造物の影響が小さく、ダスト発生が少ないと予想される箇所については10°とした。
 - 洗浄効果があり、ダスト発生が少ないと推定した箇所については施工範囲を20°、30°とし、これまでの作業結果よりダスト濃度が低いと推定した+90°方向(No.10,11)を先行して施工した。その結果を踏まえつつ、ダスト濃度が高い180°方向（No.12,13）を施工した。

No.	施工範囲		備考
	ノズル移動範囲	切削角度	
8	+145°→+140°	5°	※1
9	+115°→+110° +55°→+60°	10°	※2
10	+110°→+90°	20°	※3
11	+95°→+65°	30°	※3
12	180°→+160°	20°	※3
13	+165°→+135°	30°	※3
14	-10°→ -20°	10°	※2
15	-40°→ -45°	5°	※1
16	-75°→ -80°	5°	※1

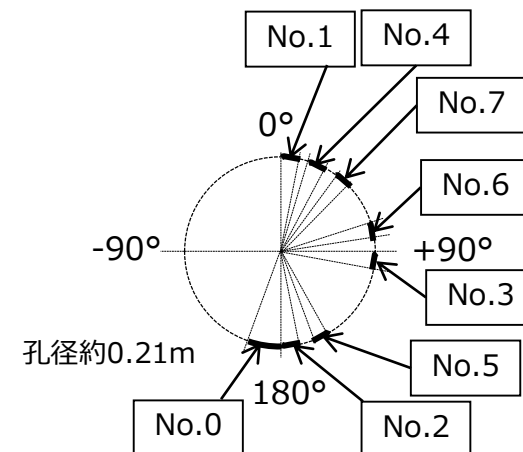
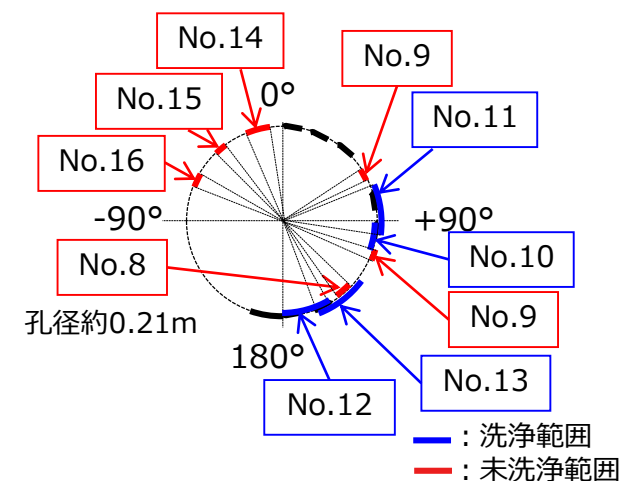
これまでの切削範囲イメージ
(紙面奥側がPCV内側)

■ 1月14日から24日にかけて切削作業を実施。

No.	施工範囲		作業監視用DM①の 最大ダスト濃度 [Bq/cm ³]	備考
	ノズル移動範囲	切削角度		
0 (6/4)	-160°→+160°※4	40°	2.7×10^{-2}	-
1 (7/31)	+5°→0°	5°	9.4×10^{-3}	-
2 (8/1)	180°→+175°	5°	1.1×10^{-2}	-
3 (8/2)	+95°→+90°	5°	4.9×10^{-3}	-
4(11/25)	+15°→+10°	5°	1.9×10^{-3}	-
5(11/26)	+165°→+160°	5°	2.1×10^{-3}	-
6(11/27)	+85°→+80°	5°	2.2×10^{-3}	-
7(11/28)	+35°→+30°	5°	3.7×10^{-3}	-
8(1/14)	+145°→+140°	5°	5.3×10^{-3}	※ 1
9(1/15)	+115°→+110° +55°→+60°	10°	3.2×10^{-3}	※ 2
10(1/16)	+110°→+90°	20°	5.0×10^{-3}	※ 3
11(1/17)	+95°→+65°	30°	8.3×10^{-3}	※ 3
12(1/20)	180°→+160°	20°	2.2×10^{-3}	※ 3
13(1/21)	+165°→+135°	30°	4.1×10^{-3}	※ 3
14(1/22)	-10°→ -20°	10°	1.5×10^{-3}	※ 2
15(1/23)	-40°→ -45°	5°	3.0×10^{-3}	※ 1
16(1/24)	-75°→ -80°	5°	1.2×10^{-3}	※ 1

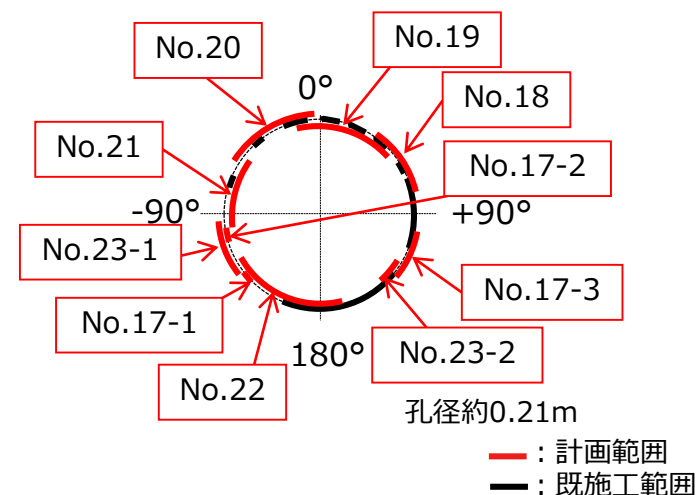
切削範囲イメージ
(紙面奥側がPCV内側)

- これまでの作業結果を考慮し、現在の孔(孔径約0.21m)を貫通するまでのAWJ作業を計画した。
 - 貫通を確実にするため既施工範囲と重複するように施工を計画。
 - 未施工箇所について施工範囲を5°として作業を行い、洗浄効果によるダスト飛散抑制を図り、その後、徐々に切削角度を増加させていく (最大施工範囲65°)

No.	施工範囲		備考
	ノズル移動範囲	切削角度	
17	-1	-135° → -140°	5° ※ 1, 3
	-2	-105° → -110°	5° ※ 1, 3
	-3	+135° → +100°	35° ※ 2, 3
18		+75° → +30°	45° ※ 2
19		+40° → -15°	55° ※ 2
20		-5° → -60°	55° ※ 2
21		-50° → -105°	55° ※ 2
22		-125° → +170°	65° ※ 2
23	-1	-95° → -135°	40° ※ 2, 3
	-2	+145° → +125°	20° ※ 2, 3

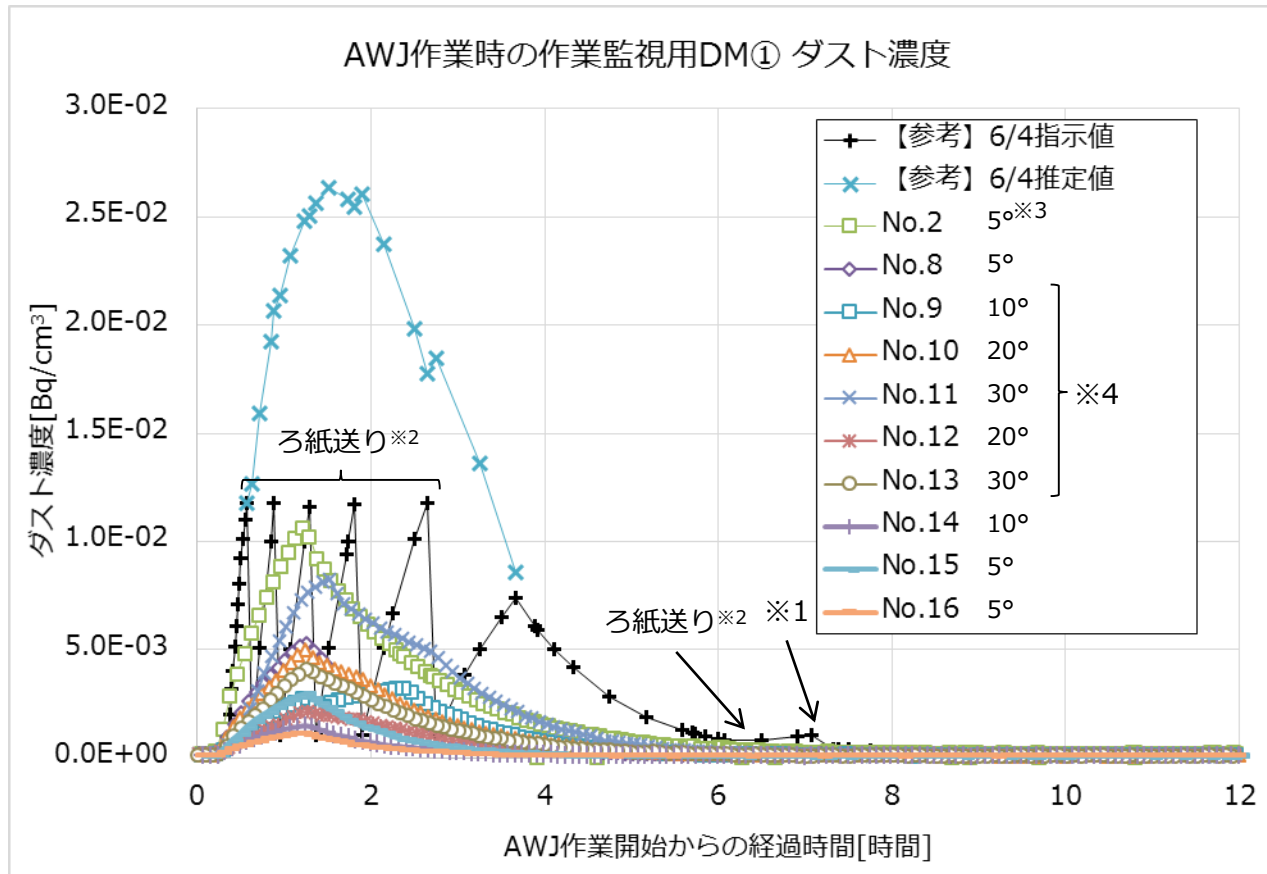
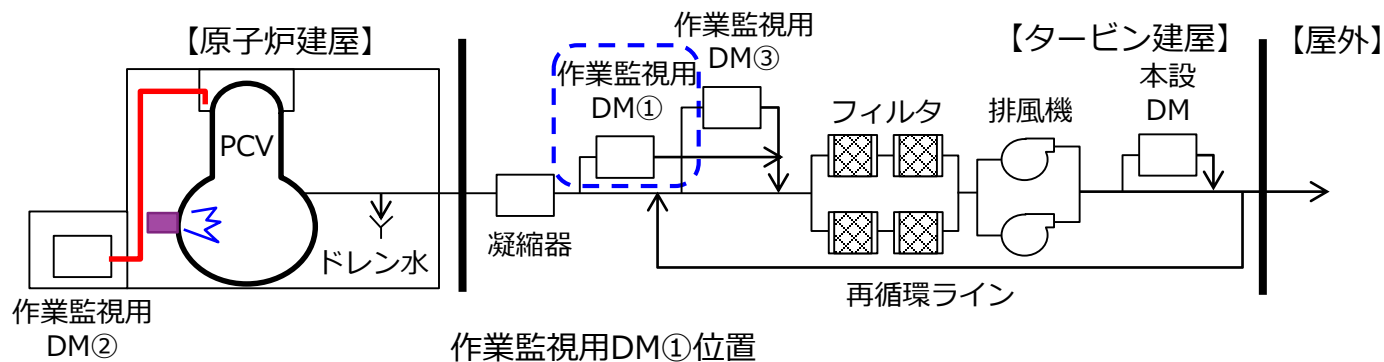
(参考) 切削作業 (孔径0.21m) の結果 (ダスト濃度変化)

※1：濃度上昇の理由：モニタ内部の汚染分だけ上昇
 ※2：ろ紙送りの理由：ろ紙上の放射能濃度が高くなることで検出器が応答しきれず、ダスト濃度を過小評価することを未然に防ぐためにろ紙送りが自動動作（測定値の信頼性保護機能）

※3：5°切削時の最大ダスト濃度を代表記載
 ※4：ピークダスト濃度低減のため、噴射を複数回に分けAWJ作業を実施

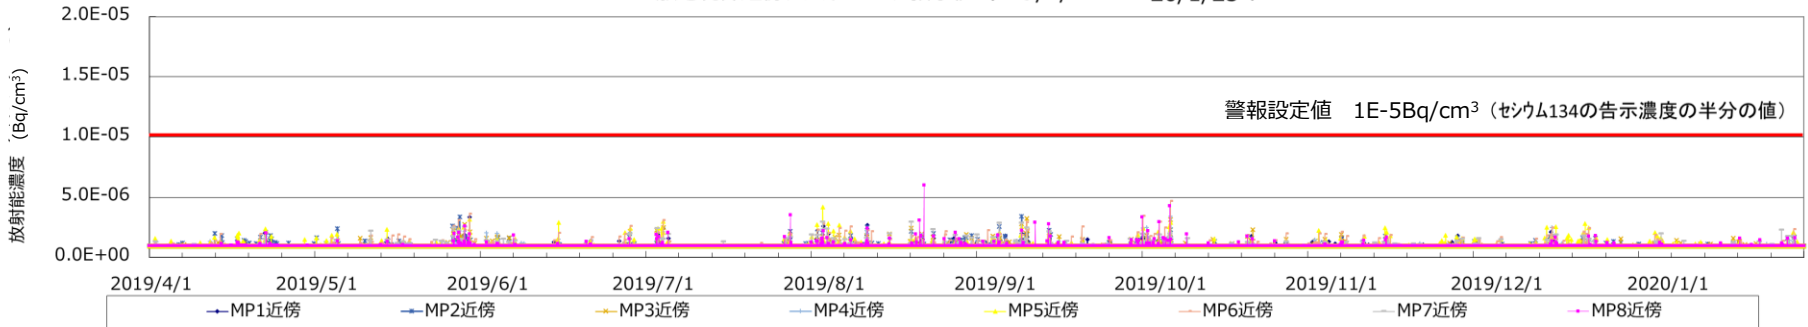
敷地境界近傍ダストモニタ指示値 (19/4/1 ~ 20/1/25)

- オペフロDMは通常の変動範囲であり、周辺環境への影響はないことを確認している。
