1～4号機各建屋における露出エリアの今後の扱いについて

2020年2月5日

東京電力ホールディングス株式会社

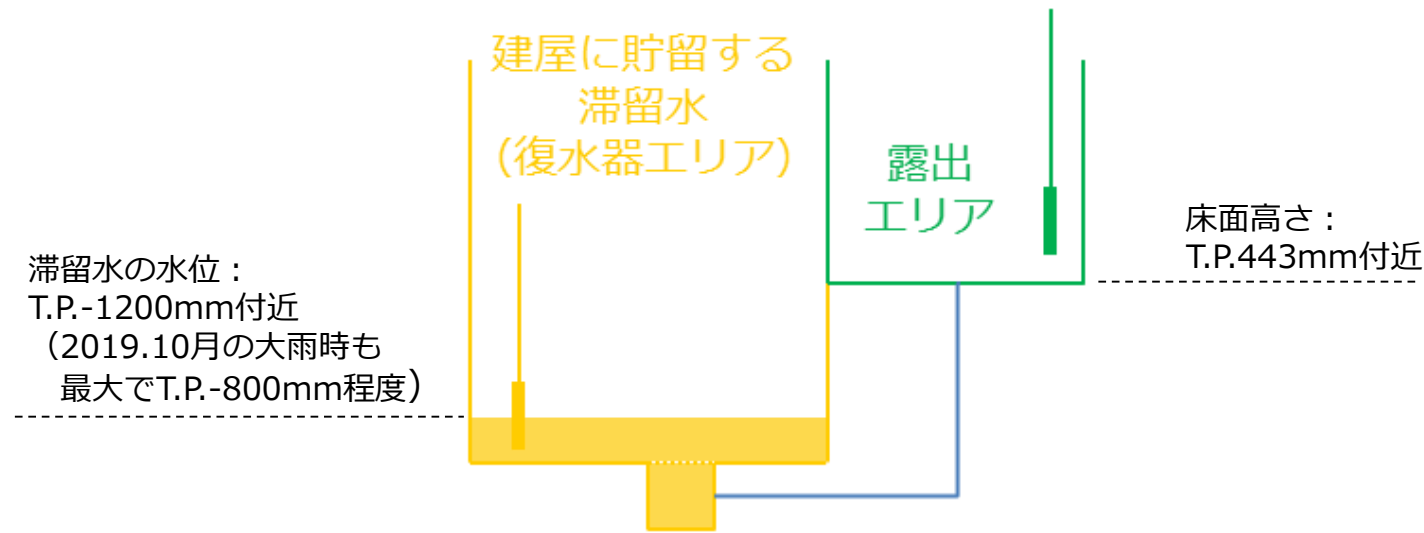
<2～4号機T/B露出エリア概略図>

- 2～4号機T/B露出エリアは、すべて中間地下階（床面高さ：T.P.443mm付近）のエリアである。
- 一方、2～4号機T/Bの建屋に貯留する滞留水は、復水器エリアのみに存在しており、現状の水位はT.P.-1,200mm付近。また、2019.10月の大雨時も最高でT.P.-800mm程度までの上昇にとどまっている。
- 露出エリアの水は、ファンネル等を通じ、復水器エリアに排水されたと想定している。
 - 2～4号機T/Bの露出エリアから、建屋に貯留する滞留水エリアへの水の通り道があるものの、**建屋に貯留する滞留水水位が露出エリア床面高さを下回っていれば、建屋に貯留する滞留水が露出エリアに流入することはない。**

⇒ 当該の露出エリアについて、排水完了エリアとして管理を行う。

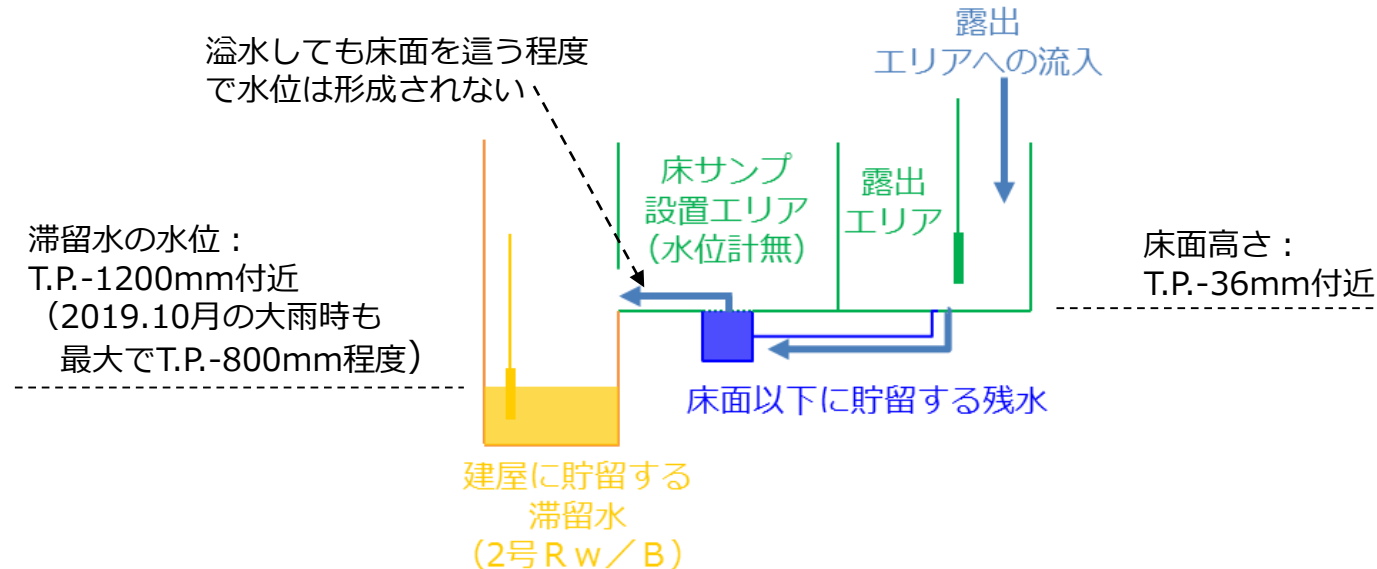
<1号機Rw/B露出エリアの概略図>

- 1号機Rw/B露出エリアは、床ファンネルにより、同建屋の床サンプに通じている。
- 露出エリアへ流入した雨水・地下水は、同建屋の床サンプを介して、2号機Rw/Bに排水されている。床サンプから一時的に溢水するものの、1号機Rw/B床サンプ設置エリアと2号機Rw/Bが、連絡口（開放扉）にて通じているため、床サンプから溢水した水は速やかに2号機Rw/Bへ排水される。よって、床サンプの溢水により、1号機Rw/B床サンプ設置エリアに、水位は形成されない。
- 現在の2号機Rw/B水位は、T.P.-1,200mm付近であり、1号機Rw/B床面高さ（T.P.-36mm付近）を下回っている。また、2019.10月の大雨時も最高でT.P.-800mm程度までの上昇にとどまっている。
 - 2号機Rw/B水位が1号機Rw/B床面高さを下回っていれば、建屋に貯留する滞留水が露出エリアに流入することはない。

⇒ 当該の露出エリアについて、排水完了エリアとして管理を行う。

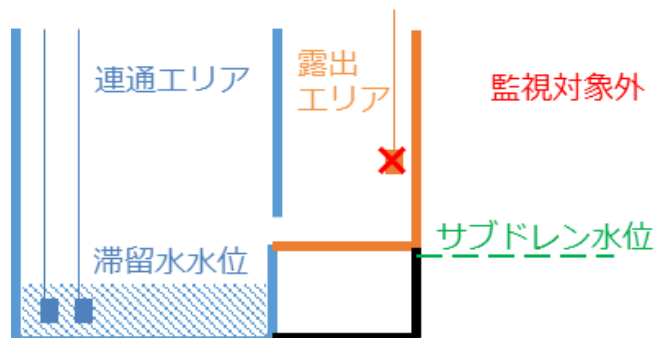
露出エリアイメージ図

・露出エリアに水位が形成された推定原因

- 2019年10月12日の台風19号や10月25日の大雨に伴う、局所的な雨水・地下水の流入が連通する滞留水のあるエリアへの排水量を上回ったことにより、露出エリアの水位が上昇したと推定される。
- なお、事象発生時において、建屋に貯留する滞留水水位が露出エリアの床面高さを下回っていたことから、当該エリアへの滞留水流入の可能性はない。

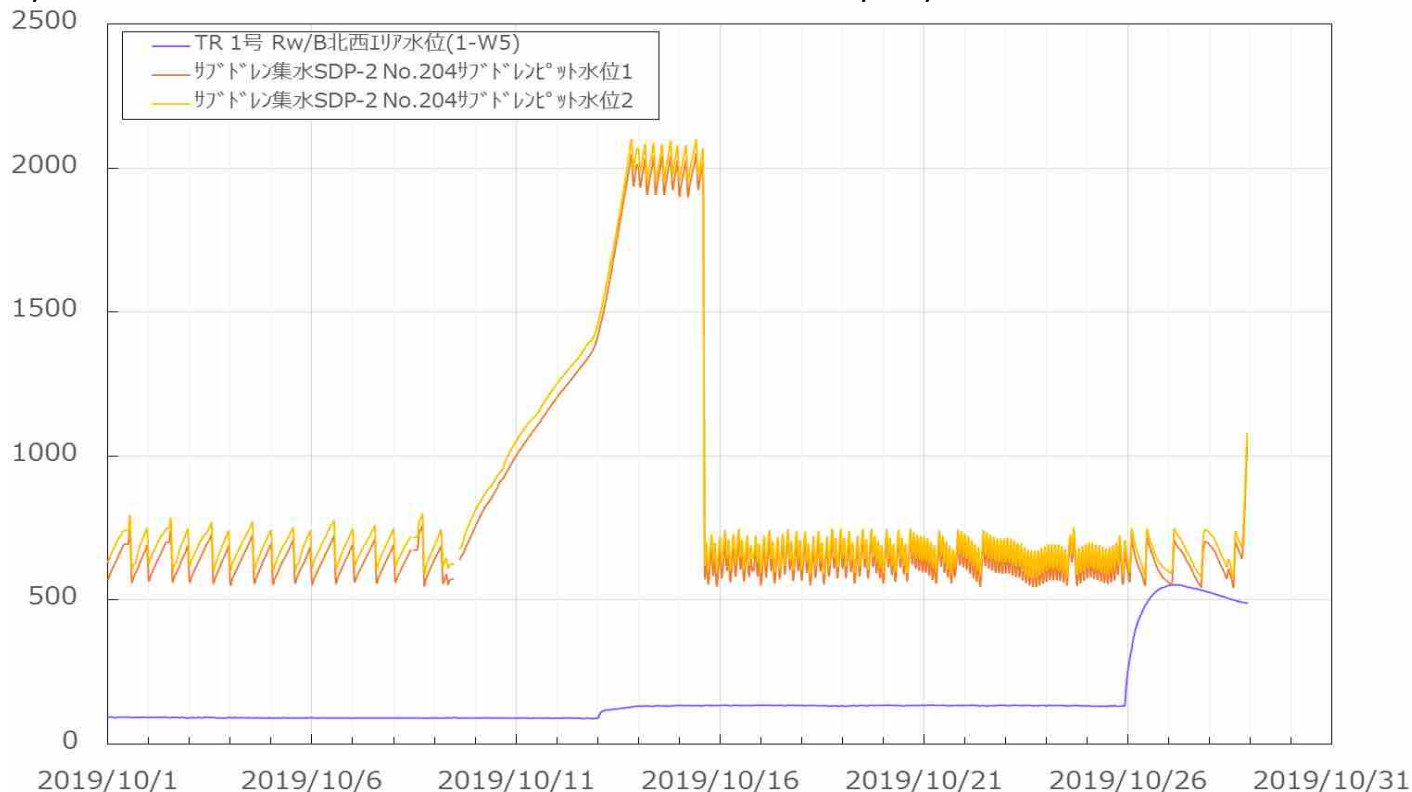
- 2019/10/25の大雨時における建屋流入量実績を評価するため、2019/10/28に各エリアの水位トレンドを確認していたところ、1号機Rw/B北西エリア水位計（1-W5）の指示が、上昇をしていることを確認。（下表、青線）
- 当該建屋の比較対象サブドレン水位との水位差が400mm以下であることを確認したことから、実施計画第Ⅲ章第26条の運転上の制限（LCO）を満足できないと判断し、2019/10/28 19:23 LCO逸脱を判断。
- なお、当該水位計は、2018/9以降、露出水位計と判断したことから、監視対象外（運用停止）とし、警報回路も除外していた。
- その後、類似の水位計についても水位トレンドを確認したところ、2か所の水位計（1-W8、2-T4）で2019/10/25の大雨時に同様な事象が確認された。（2019/10/29 16:15 LCO逸脱を判断）

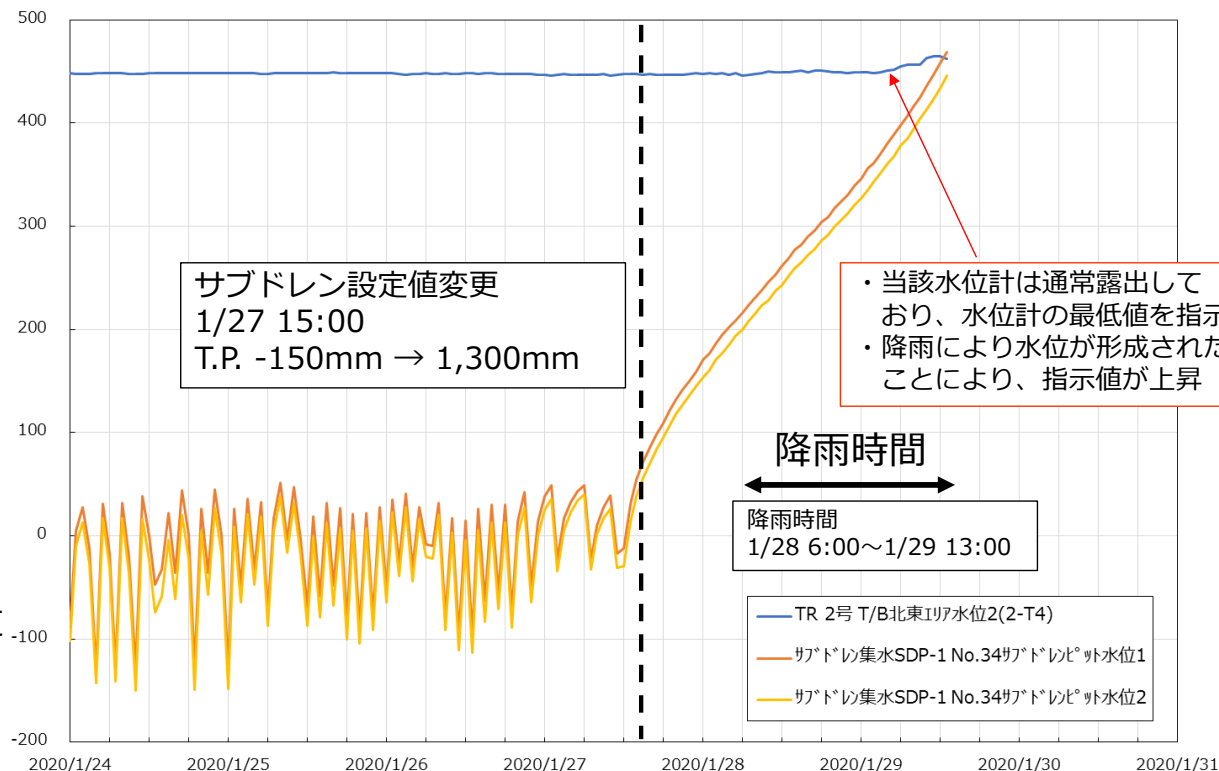
- 2020/1/28～29の降雨の影響を確認するため、建屋各エリアの水位トレンドを確認していたところ、2号機T/B北東エリア水位計（2-T4）の指示値が上昇していることを確認。
- 同時に、当該建屋の比較対象サブドレン水位を確認したところ、水位差小となっている可能性があることから、現場にて当該エリアの水位を実測した。実測結果はT.P.608mm、最も低いサブドレン水位はT.P.443mmであり、水位差が確保できていないことから、実施計画第Ⅲ章第26条の運転上の制限（LCO）を満足できないと判断し、13:29 LCO逸脱を判断。

- 当該エリアの水位トレンドをさかのぼって確認したところ、1/29 5:30より水位が上昇していることを確認。5:30時点の周辺サブドレン水位を確認したところ、9か所のサブドレン水位が水位差小にてLCOを満足していないことを確認。

- 当該エリアについては、2019年10月の大雨時に水位が形成されたことによりLCO逸脱を宣言したエリアであり、今回1/28～29の降雨予報を踏まえ、前日の1/27に周辺サブドレン水位設定をT.P.-150mm→T.P.1300mmに変更していたが、サブドレン水位上昇が緩やかであったため、当該エリアに水位形成された際にサブドレン水位差小に至った。

※2号機T/Bの建屋に貯留する滞留水エリア（復水器エリア）の水位は1/28～29の降雨期間中もT.P.-1200程度でほぼ一定で制御
