1/2号機排気筒解体作業における筒身解体装置 六軸アーム接触による電源停止の発生について

2020年2月28日

東京電力ホールディングス株式会社

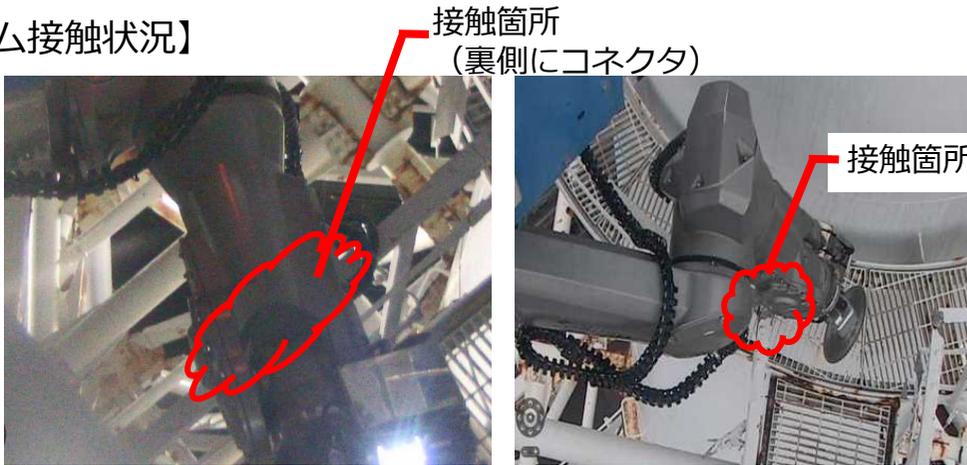
- 装置吊下し後の調査の結果、六軸アームの電源ラインのコネクタ1箇所が損傷していた。
- 記録映像を確認したところ、2/24夜間～2/25早朝の作業において、複数回コネクタ部が手摺に接触していた。その後、2/25午後の接触および雨天の影響を受け、最終的に主発電機のブレーカーが落ちたものと思われる。

接触状況 (2/24 21:03)

接触状況 (2/25 15:30)

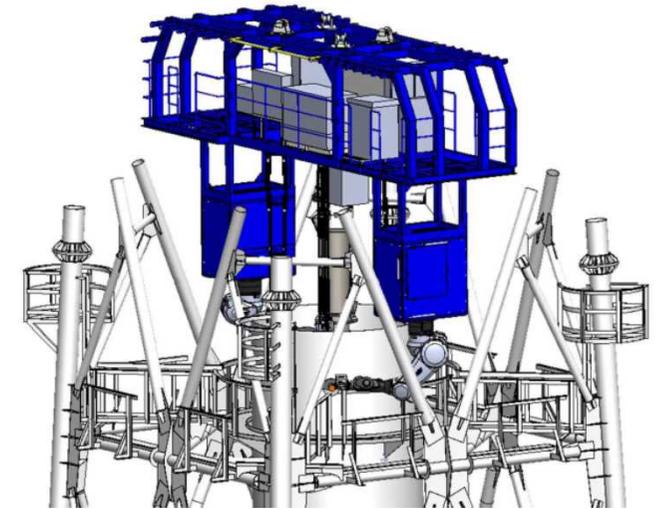
当日作業状況

注：切断順入替えの為、実際よりも筒身が短い絵になっています。

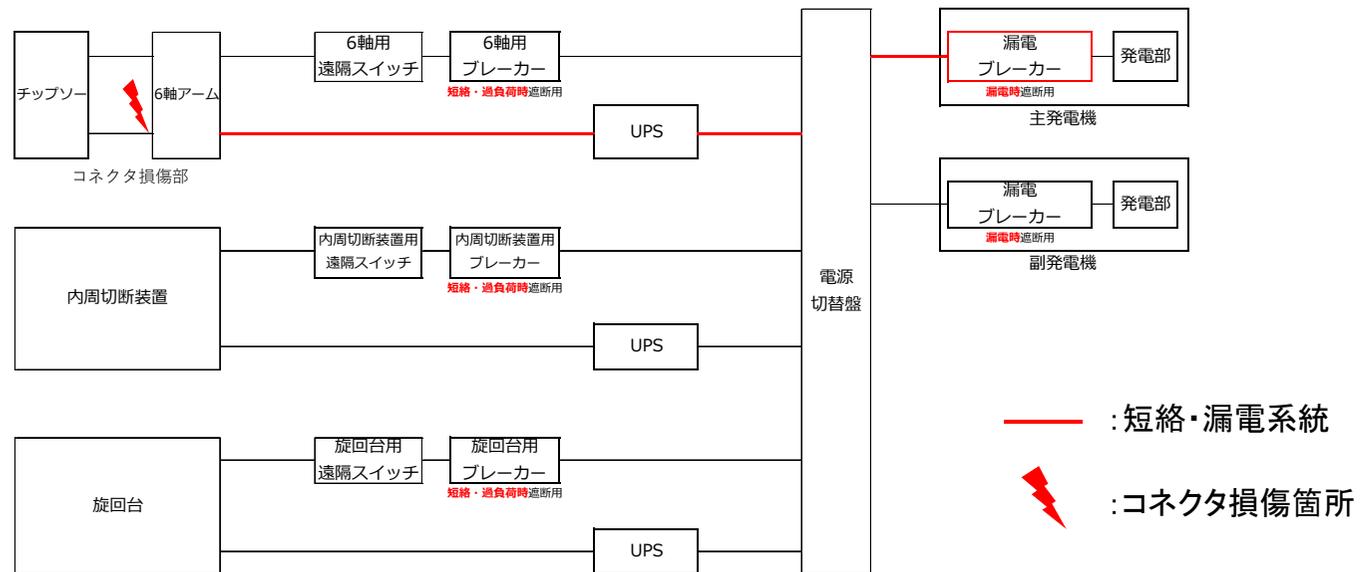
【電源系統概略図】(詳細は参考資料参照)

1. コネクタ部が損傷し電線が短絡若しくは漏電が発生したことにより主発電機の漏電ブレーカーが動作し電源が落ちた。
2. 電源が落ちた後、副発電機に切り替えたところ、主発電機の漏電ブレーカーが目視できないため当該短絡漏電箇所の特定・切離しができず主発電機と同様に電源が落ちた。

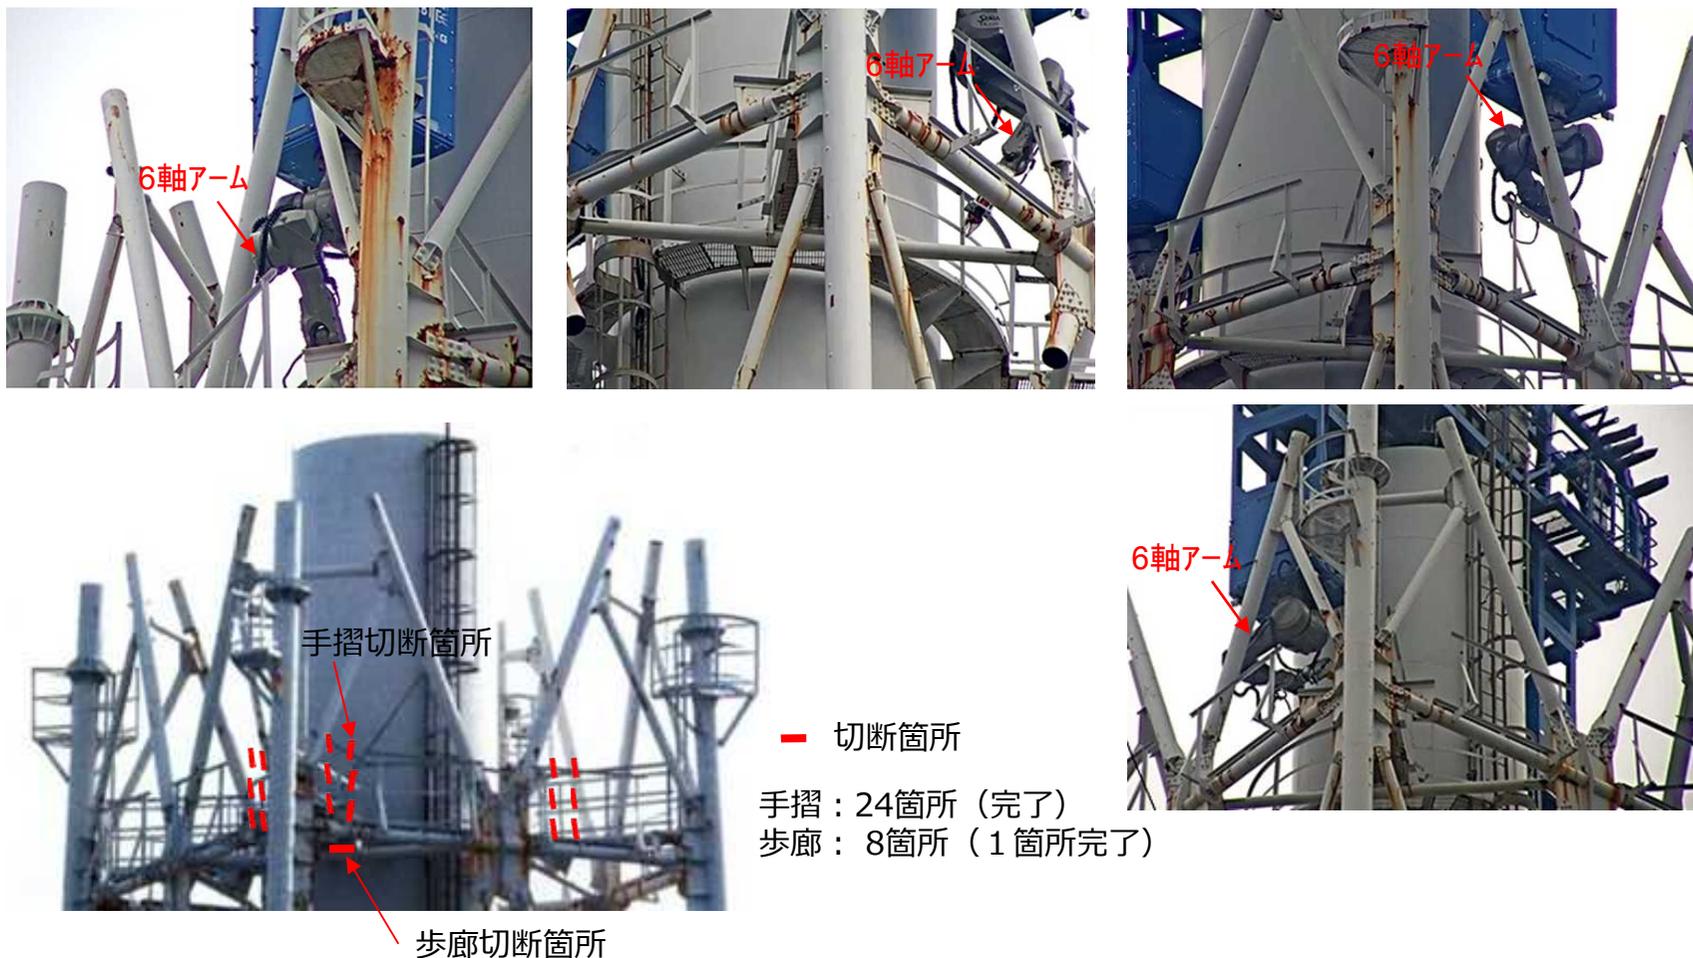
【12ブロック目 特有の作業環境】

12ブロック目（鉄塔解体）は、点検用の歩廊・手摺が筒身に接続されており、狭隘な環境のなか32箇所（手摺24箇所・歩廊8箇所）を6軸アームで切断する必要がある。

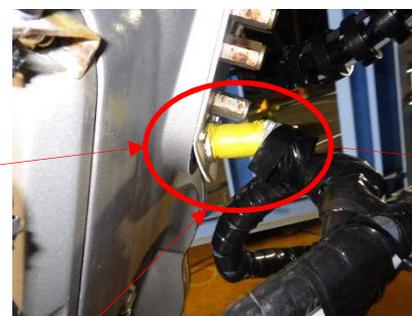
コネクタ部

狭隘部作業において「コネクタが手すり等に接触」したことにより

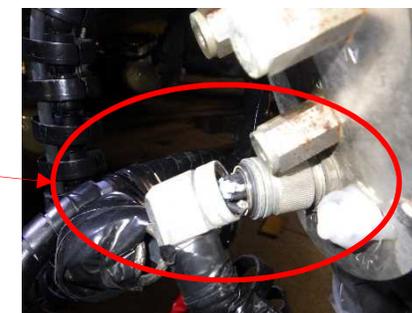
養生ビニルテープをはがした状態

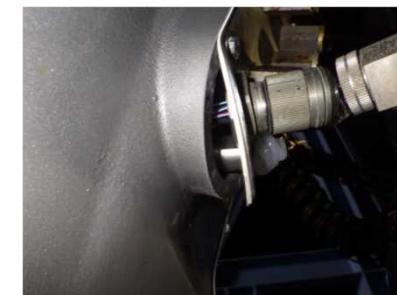
コネクタ部損傷

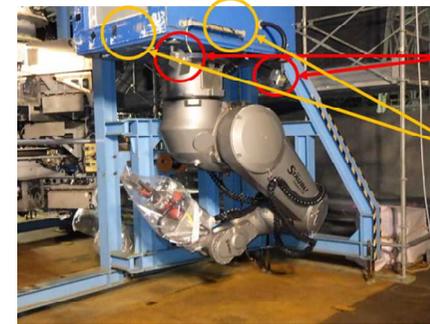
現状のカメラ

追加するカメラ

- ・カメラ・照明を増やして死角を減らす。
