# 1 / 2号排気筒ドレンサンプピットの水位低下事象対策をふまえた SGTS配管内部調査実施

2020.2.20

東京電力ホールディングス株式会社

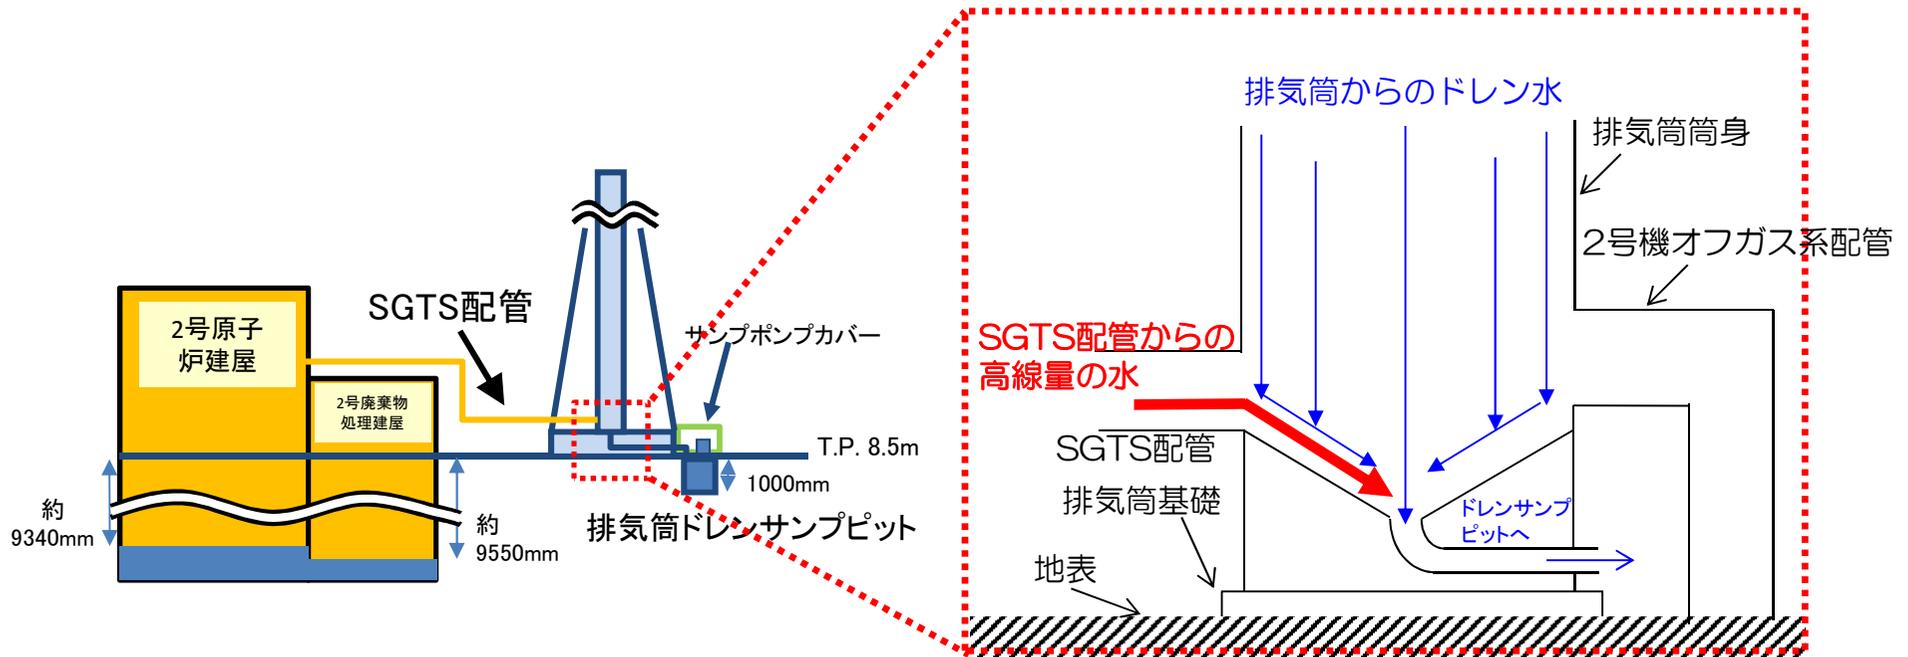
1・2号機排気筒ドレンサンプル周辺概要

ドレンサンプルピット水の数値が高線量のまま継続となっている原因として、排気筒からのドレン水だけでなく、排気筒に接続しているSGTS配管から高濃度の水が流入している可能性がある。

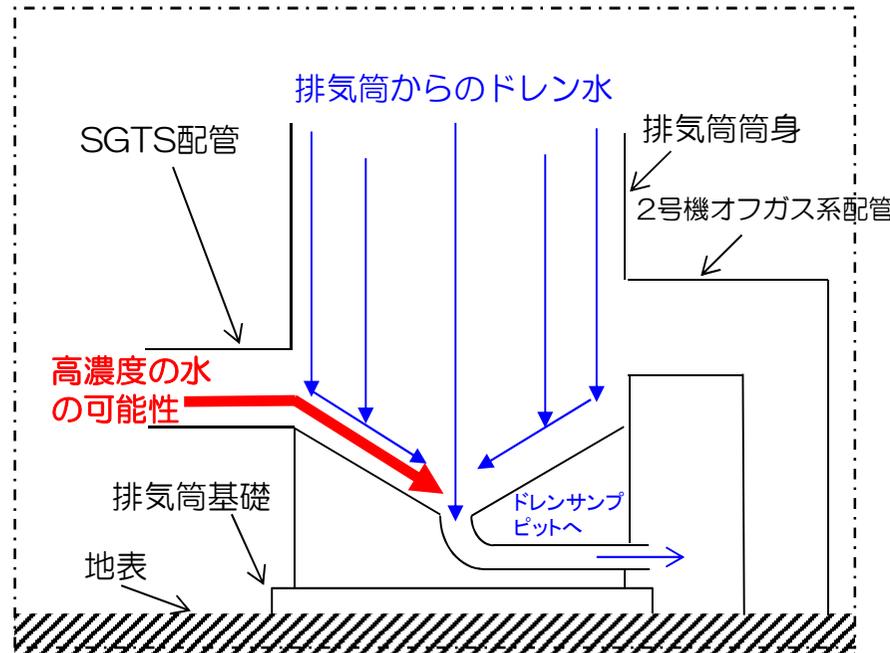
①SGTS配管内部調査

SGTS配管からの水の流入状況を確認するため、排気筒に影響のない範囲の穿孔を実施し、水の流入状況確認や内部サンプリングを実施する。

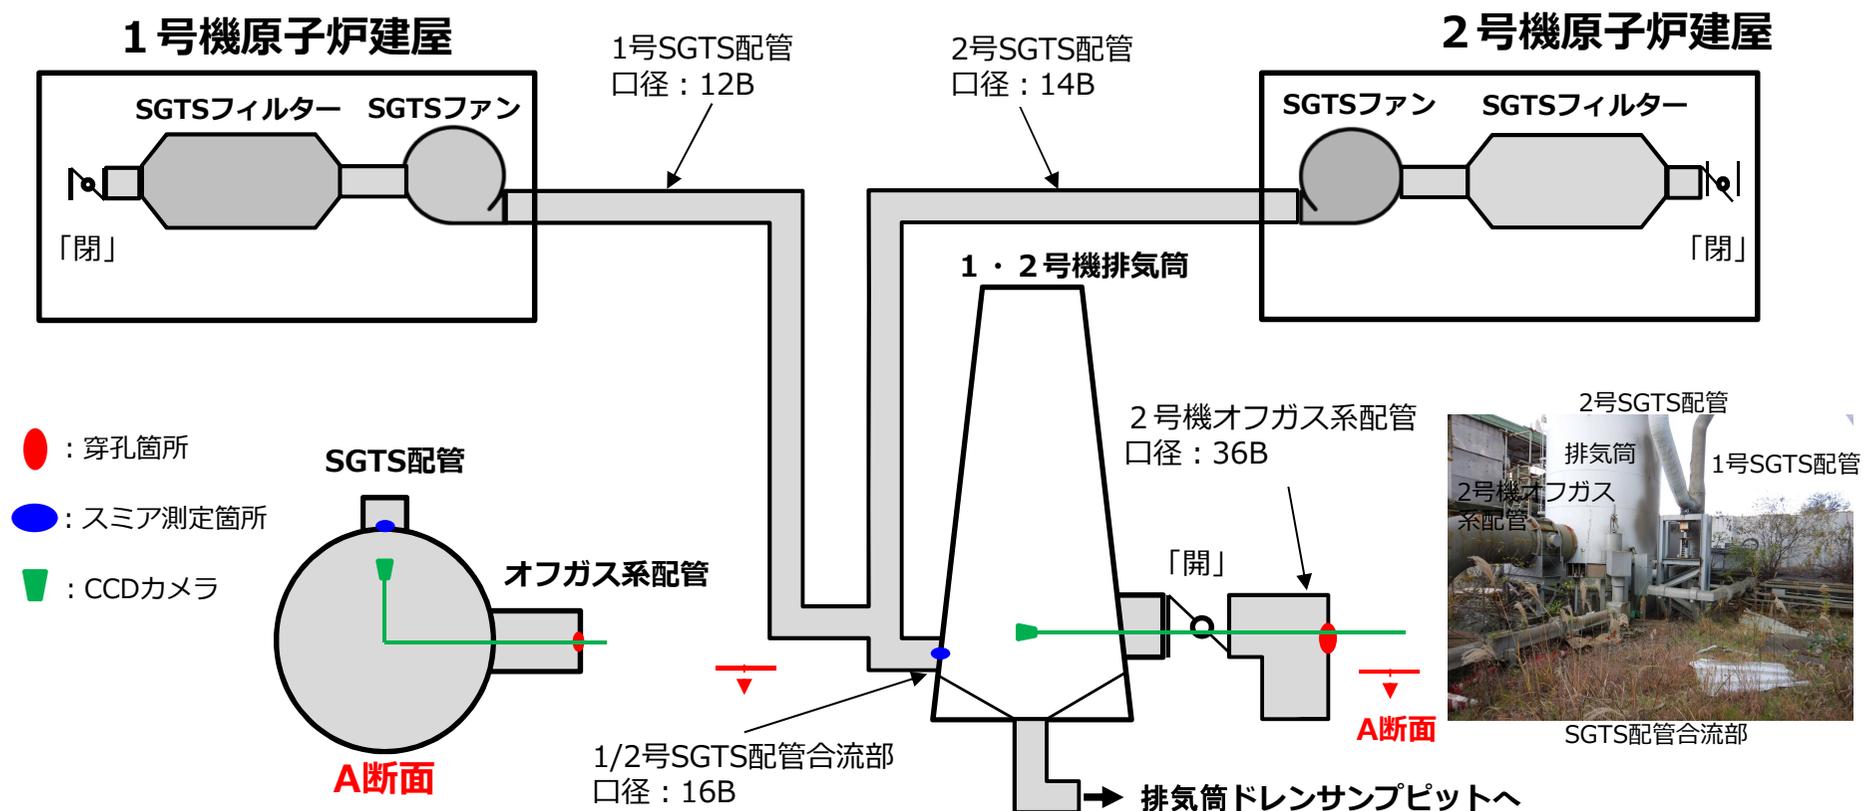
2号機オフガス系配管に穿孔し、穿孔箇所からガイド棒に固定したCCDカメラを排気筒内部へ挿入し、SGTS配管からの流入状況を確認。

内部確認同様、ガイド棒へCCDカメラ及びスミアろ紙を固定し、ガイド棒（関節部）を屈曲させSGTS配管内部のスミア測定を実施。
