サブドレン稼働状況について

2016年6月16日

東京電力ホールディングス株式会社

陸側遮水壁の状況（第一段階フェーズ2）

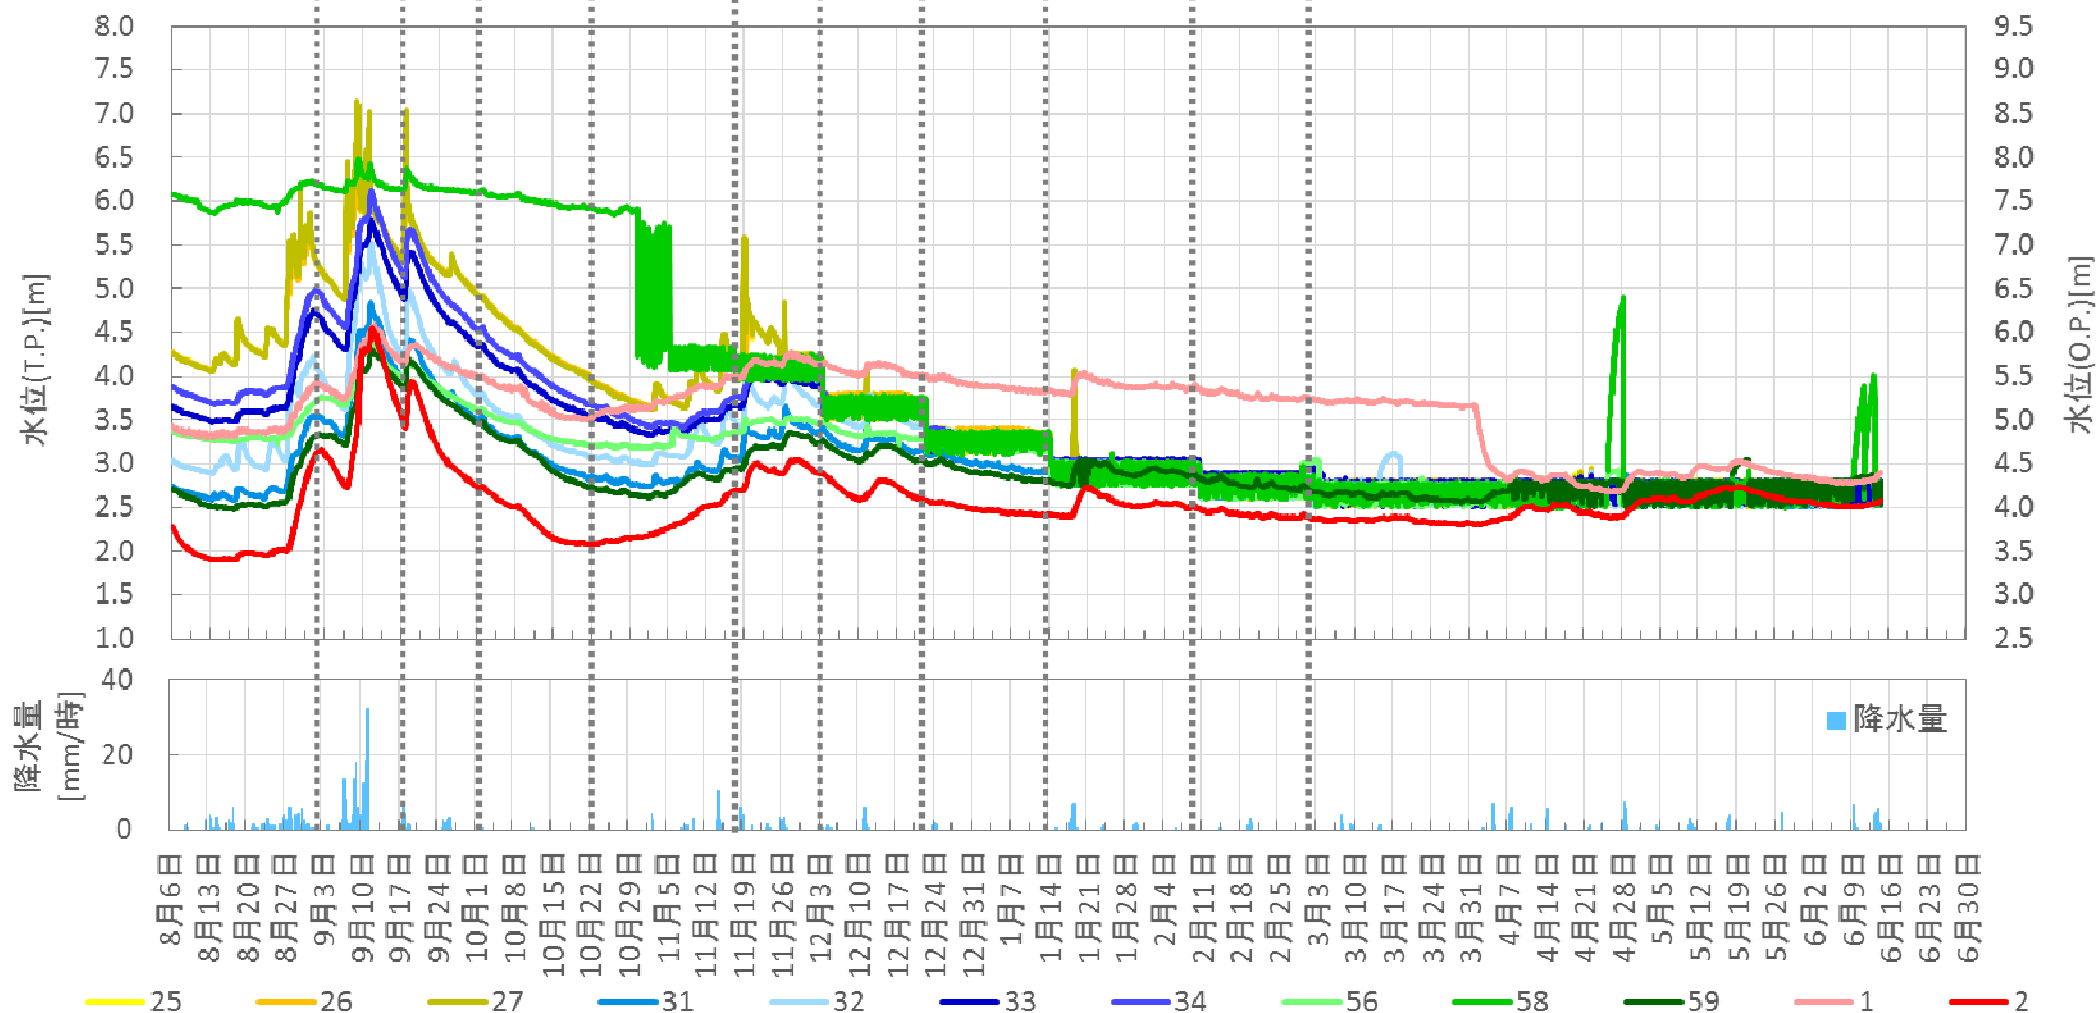
【参考】海側サブドレンの水位変動

稼働条件	~ 9/3	9/3~ 9/16	9/17 9/30	10/1~ 10/21	10/22~ 11/16	11/17 12/2	12/3~ 12/21	12/22~ 1/13	1/14~2/9	2/10~ 3/1	3/2~
稼働時間	非稼働	昼間							24時間		
L値 [T.P.m] ()内はO.P.		5.0 (6.5)	4.5 (6.0)	4.0 (5.5)	3.9 (5.4)	3.5 (5.0)	3.1 (4.6)	2.75 (4.25)	2.6 (4.1)		2.5 (4.0)

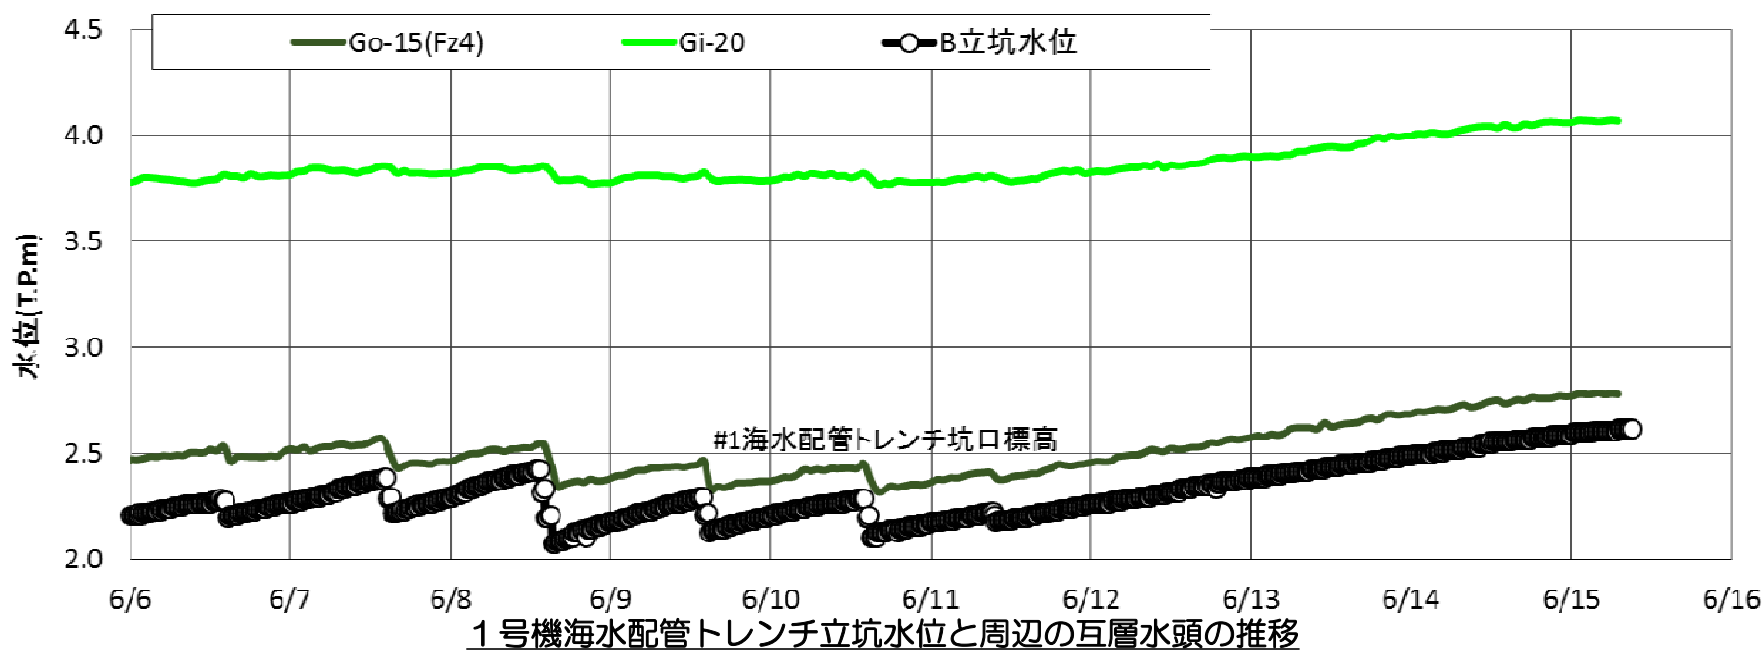
【参考】1号機海水配管トレンチ 溜まり水水位他の変化

- 1号機海水配管トレンチ内の立坑水位（立坑B）は、調査開始（2012年2月）以降、T.P.-9.5m（O.P.-8m）程度で安定していたが、凍結運転開始後は上昇傾向を示した。
- 4月30日より立坑B坑口から溜まり水の移送を開始し、至近では3~15m³/日の移送を実施しており、その結果、Go-15は立坑水位と同等、Gi-20はそれに比べ高めの水位を維持している。
- 立坑A,Bのかさ上げが6月9日に終了したことから、立坑水位上昇傾向の把握のため、6/12から移送を中断し、立坑水位を上昇させている。
