1号機原子炉建屋

機器ハッチ養生および北側ガレキ撤去の進捗について

2019/2/28

東京電力ホールディングス株式会社

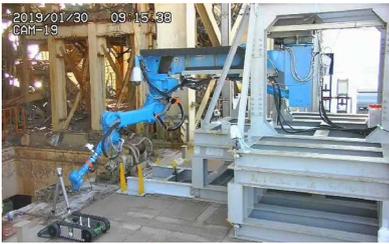
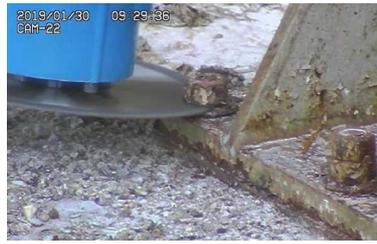
機器ハッチ養生設置作業に干渉するウインチ、ヒンジ等を撤去した。

ボルト・ナット切断の様子

ボルト・ナット切断の様子 (拡大)

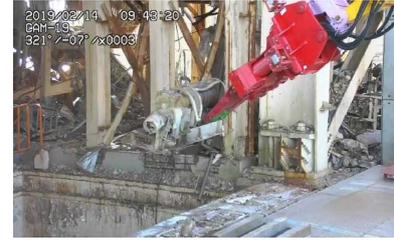
ウインチ撤去の様子

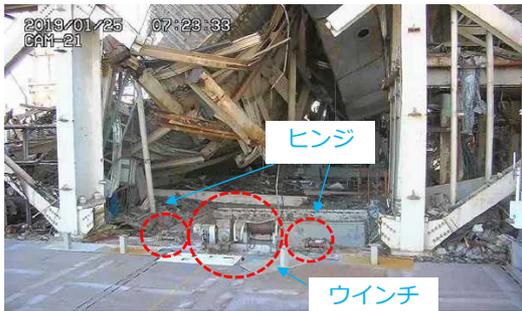
ウインチ・ヒンジ撤去前

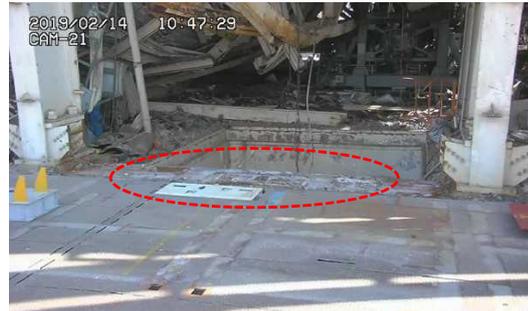
ウインチ・ヒンジ撤去後

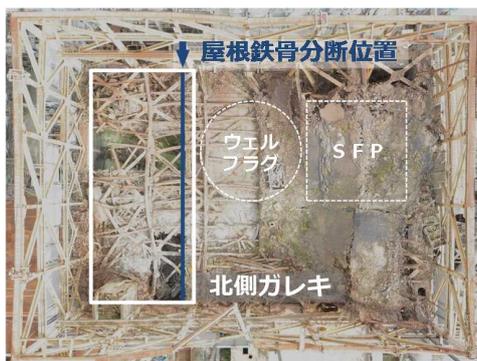
- 北側崩落屋根については、屋根スラブ等の撤去が完了し、今後、屋根鉄骨を撤去する計画である。
- 屋根鉄骨を撤去する事前準備として、南側鉄骨への影響を与えないよう北側と南側の鉄骨の分断作業を2019年2月6日から実施し2月22日に完了した。
鉄骨分断の位置および分断前後の状況を以下に示す。
- 今後、北側の屋根鉄骨はオペフロ上で小割し撤去する。

屋根鉄骨分断位置

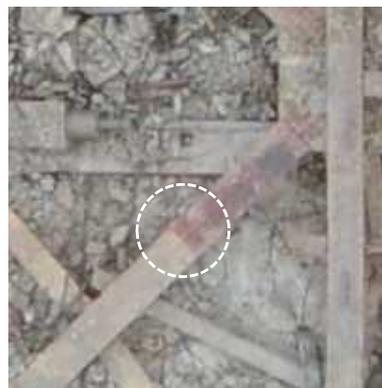
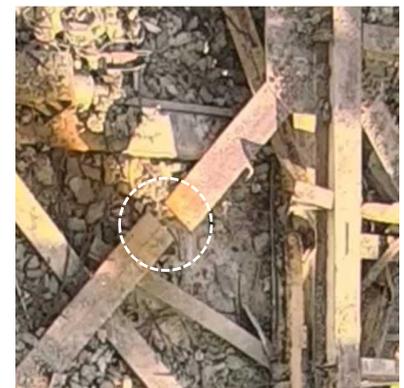
分断例 (左: 分断前 右: 分断後)
