前回会合(12月26日)における論点の整理(案)

～ 3号機原子炉建屋4階付近の汚染 ～

福島第一原子力発電所で採取された 比較的線量の高い分析サンプルの輸送について

2016年11月11日
東京電力ホールディングス株式会社

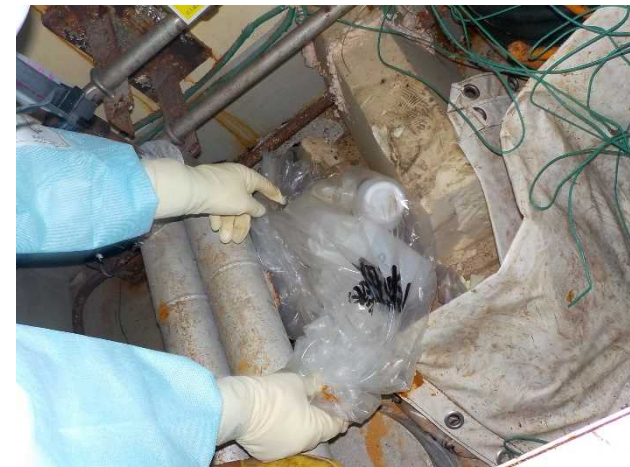
- 現場の保管状況の確認を実施し、2年経過後であっても依然高線量であることを確認。
- サンプルが高線量（最大200mSv/h（ $\beta + \gamma$ ））であることから、輸送容器の遮蔽・ γ 線スペクトル測定の手順について検討中
- ORIGEN評価を用いた放射エネルギーの仮定に基づき、A型輸送容器を用いた輸送が可能であることを確認
- 輸送容器の遮蔽を決定するためにも、まず γ 線スペクトルの測定実施する予定
- 輸送後の分析内容としては、核種分析、Csの化学形評価等

サンプル現場仮置き状況
(遮蔽を外した状態)

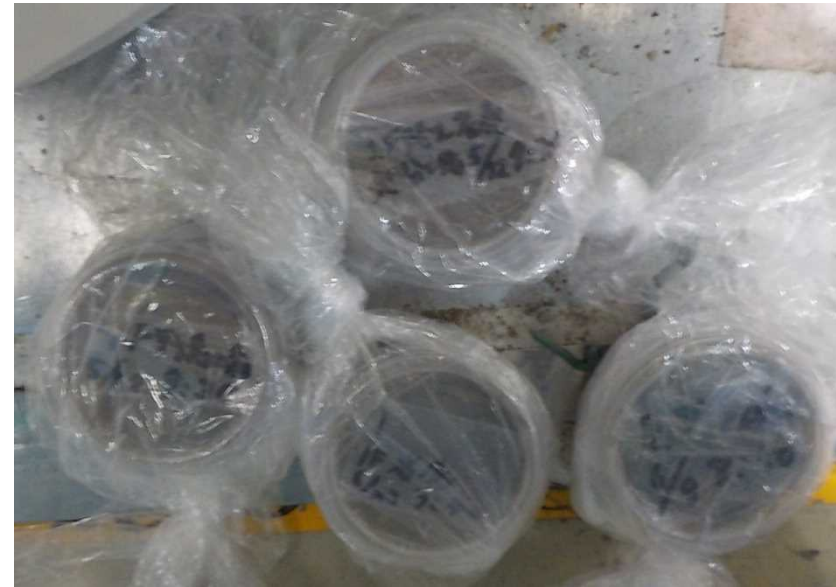
- 土壌中のPu等のα線源濃度の分析のために取得されたもの
- 現在、フェーシング工事により、もともとの地面はほとんど存在していないことから、事故後に取得された土壌サンプルとしては、貴重な存在。
- 比較的線量が低くL型輸送容器を用いた輸送を予定

土壌サンプルの例

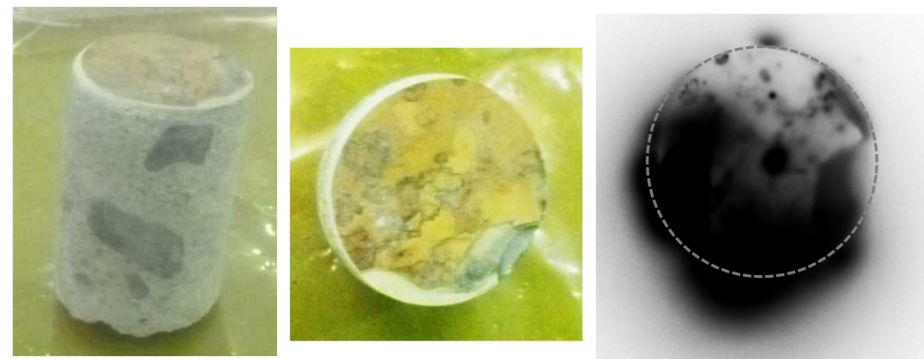
コア抜きコンクリートサンプル①
