サブドレン稼働状況について

2016年6月2日

東京電力ホールディングス株式会社

陸側遮水壁閉合（第一段階フェーズ1）の状況とフェーズ2への移行

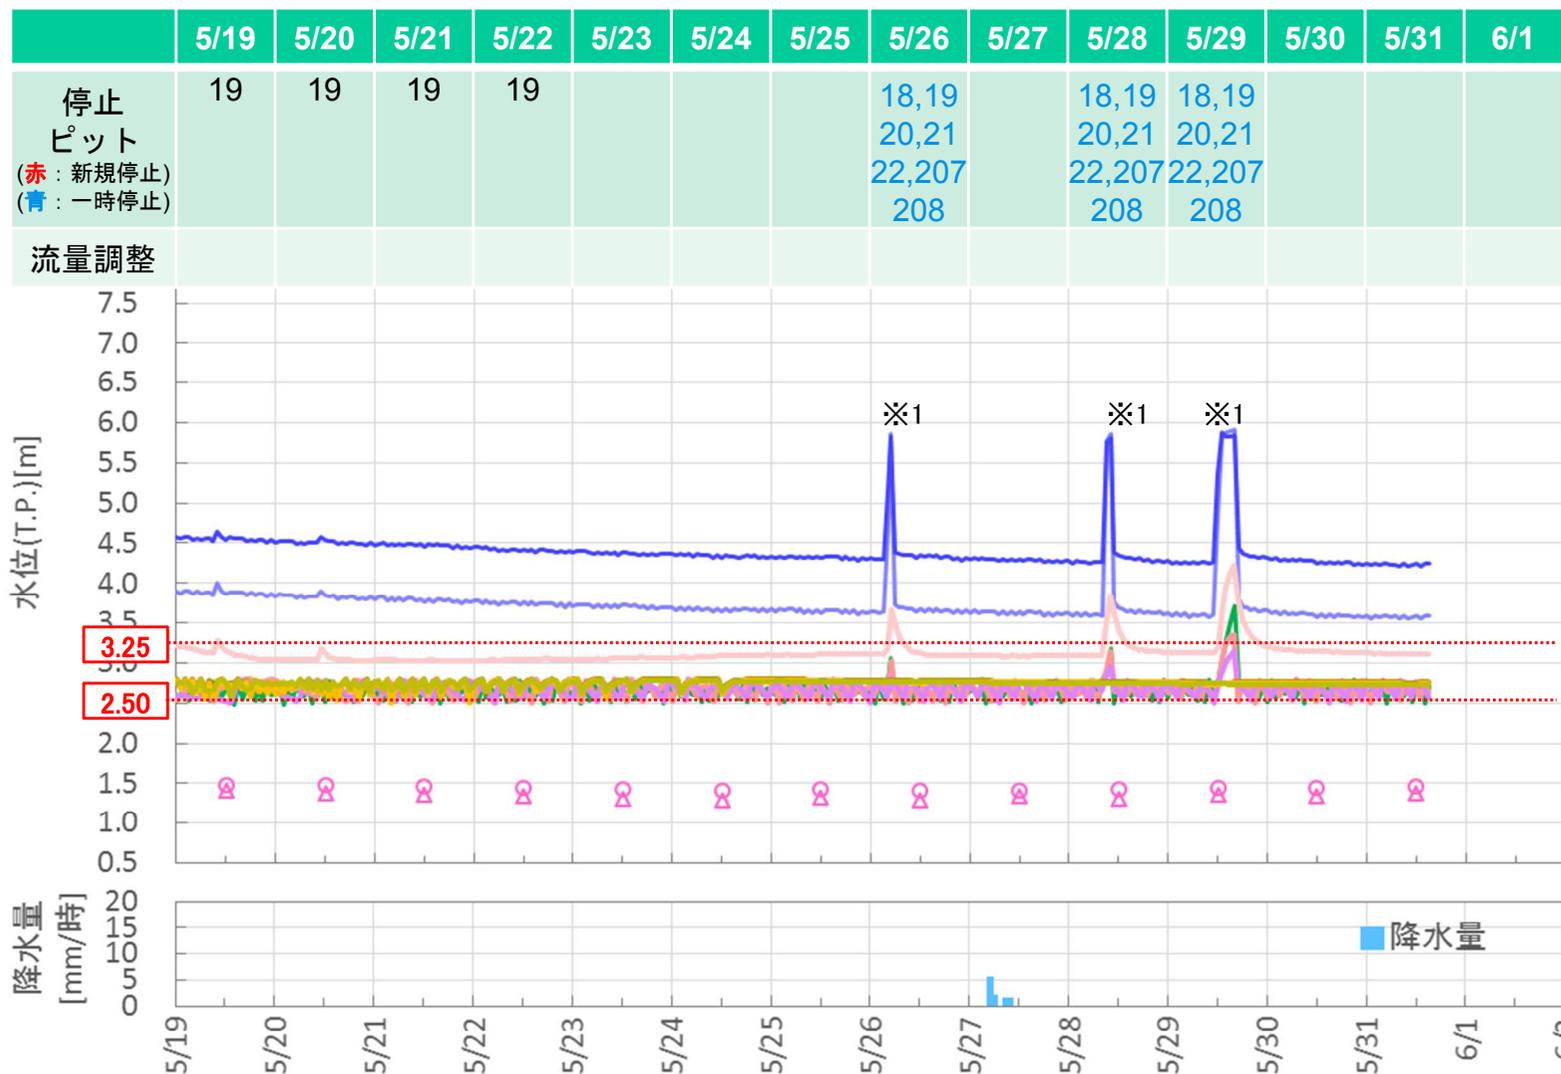
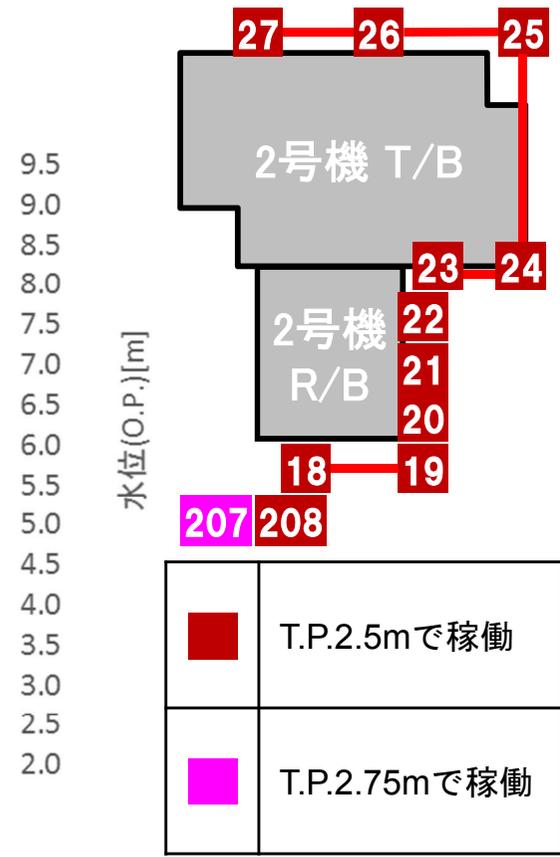
至近の水位変動（2号機）

※1 中継タンクNo.3水位計異常により当該系統一時停止

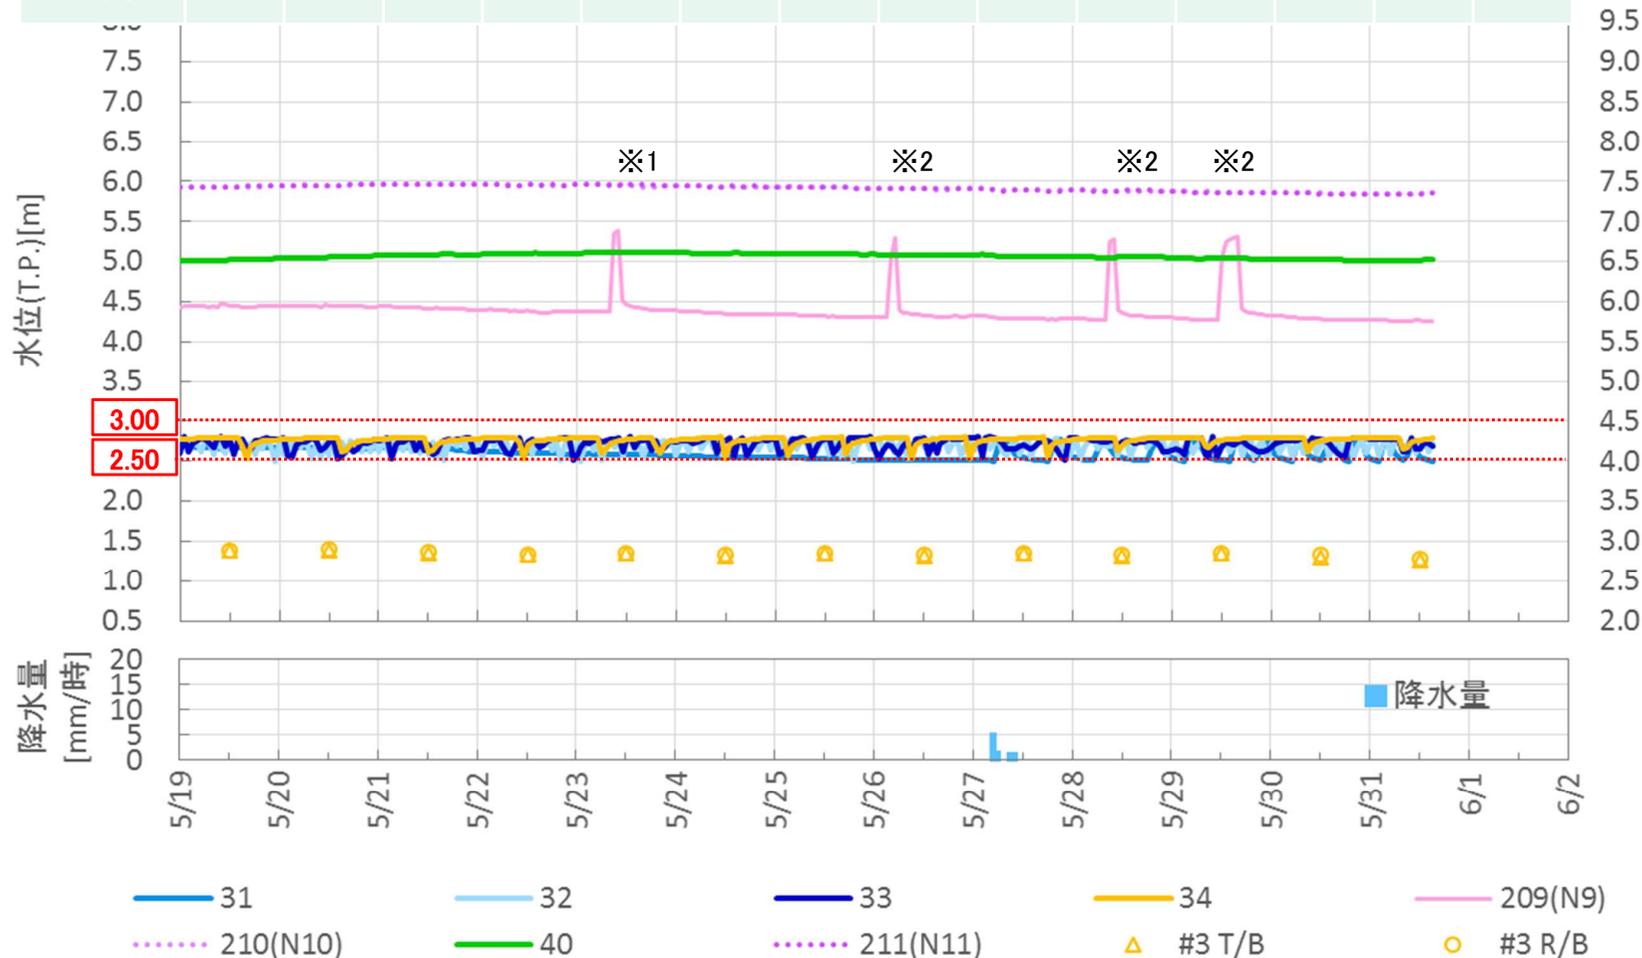
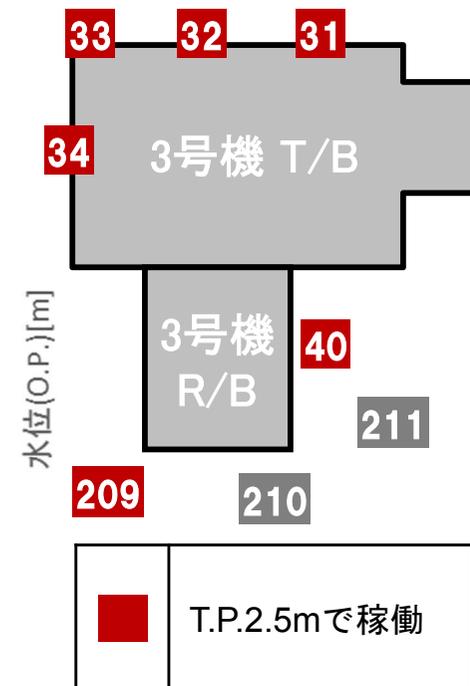
至近の水位変動（3号機）

※1 No.19ピット復旧に伴い、No.209を一時停止

※2 中継タンクNo.3水位計異常により当該系統一時停止

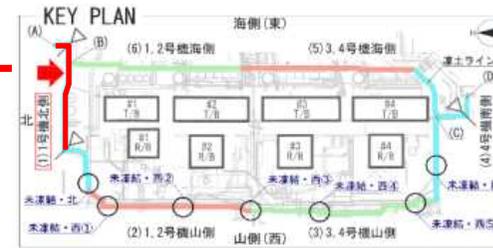
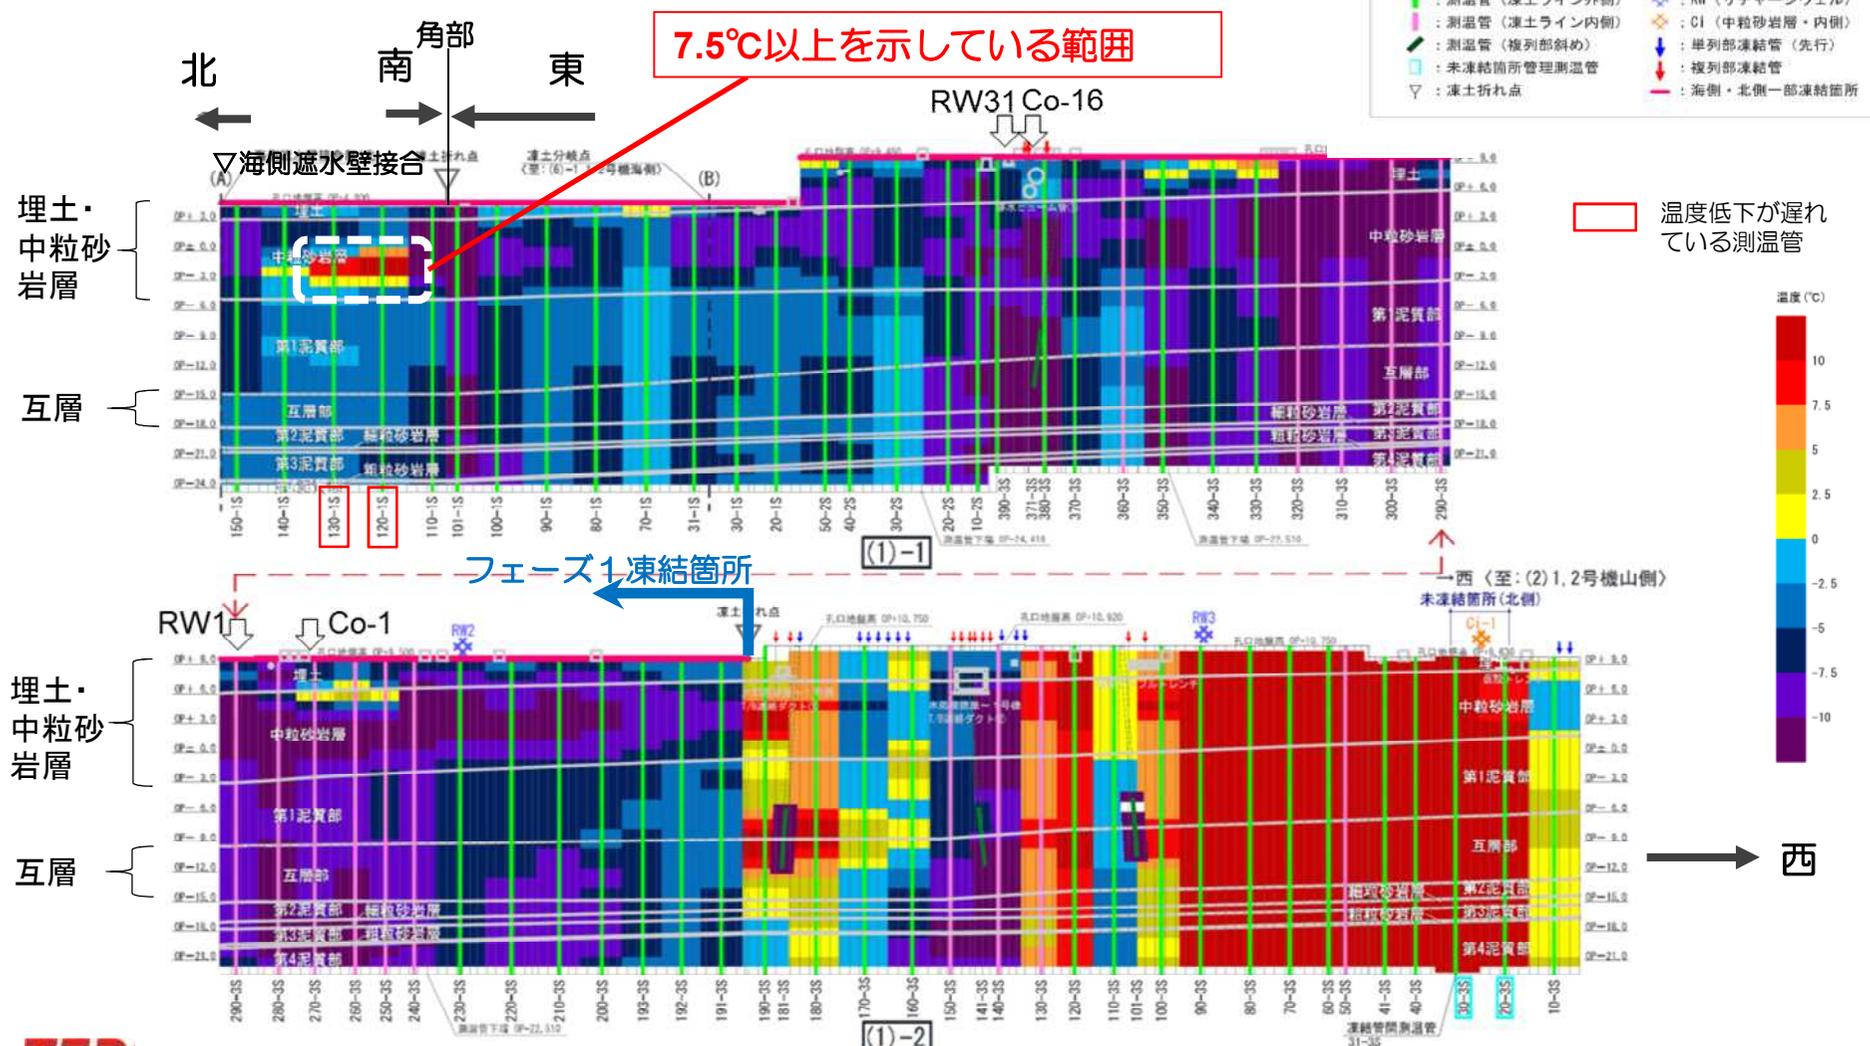
地中温度分布図（1号機北側） 5/31 7:00時点のデータ

- 海側遮水壁との接続部付近（北側）で、凍結運転開始後61日経過後においても測温管位置の地中温度が7.5℃以上を示しており、温度低下が遅れている。
- 当該箇所は凍結管の配列が南北方向で、山側からの地下水の流れと直交し影響を受け易いと考えている。フェーズ2移行後においては、地下水の流れが更に集中しやすくなる。

- 凍結進展が遅い箇所が、数カ所確認されている（1号機北側・海側，4号機南側 等）。これらの箇所については、今後も地下水流の集中により、凍結進展が進まないことが懸念される。凍結促進策として補助工法等を適切に施工することで、地下水流の流速を低下させて、凍土遮水壁の造成を進める。

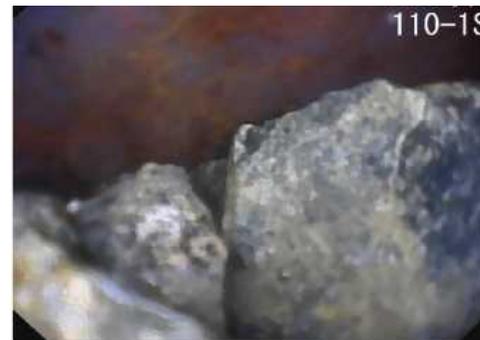
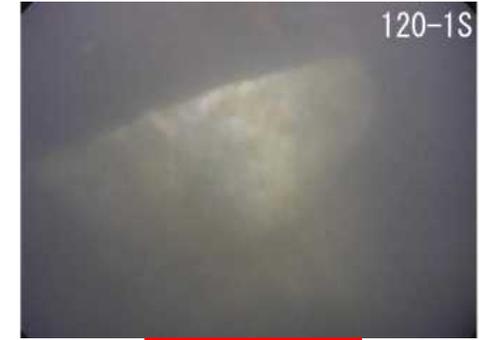
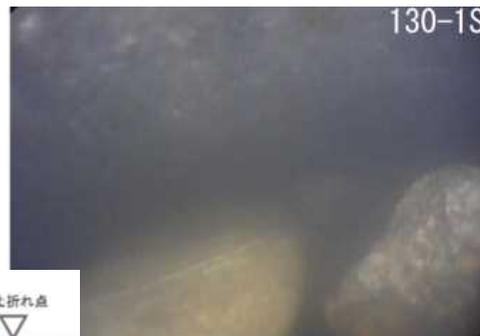
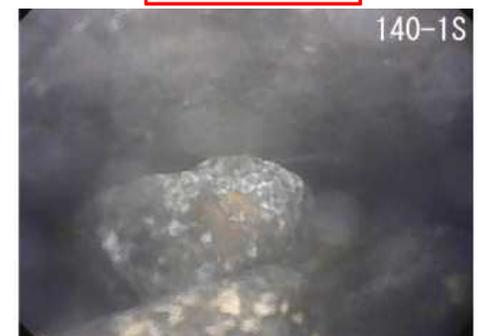
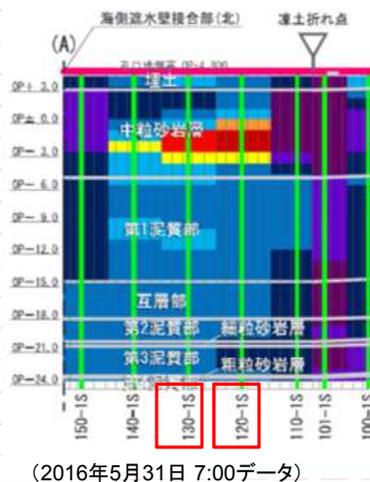
1号機北側で温度低下が遅れている原因の想定(1/2)

- 温度低下の遅れは、O.P.±0m～-3m付近で生じている。
- 同深度付近では、測温管削孔時に碎石が確認されている。

- 陸側遮水壁海側の1号機北側は建設時の中央堤と交差している。
- 1号機北側の温度低下の遅れはO.P.±0~-3m付近で見られ、中央堤の根固捨石層の深度と一致する。
- このため、当該箇所は中央堤の根固捨石層が原因で、地下水流速が速くなり、温度低下が遅れが生じている可能性がある。

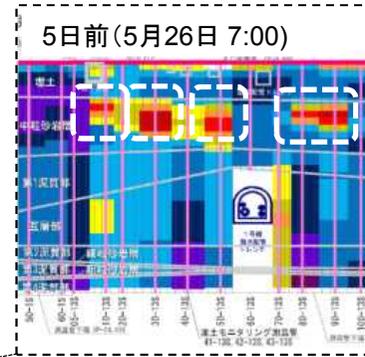
地中温度分布図 (1号機東側) 5/31 7:00時点のデータ

- 7.5℃以上を示す範囲は徐々に減少しているものの、凍結運転開始後61日経過後においても測温管位置の地中温度が7.5℃以上を示す箇所があり、温度低下が遅れている。

- 温度低下の遅れは、O.P.+4～-1m付近で生じている。
- この深度付近は、地質調査結果で、埋土内に礫混じりの砂が確認されている。これは発電所建設前の旧海岸線が、現在の1～4号機タービン建屋近傍に位置していたため、海砂・礫分が埋土内に混入したためと考えられる。
- このため、当該箇所は礫混じりの砂が原因で、地下水流速が速くなり、温度低下が遅れが生じている可能性がある。

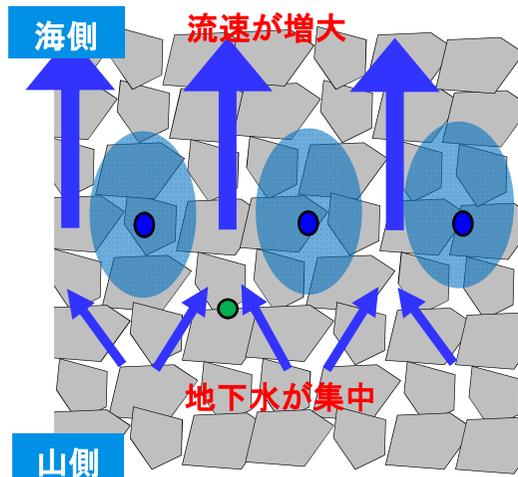
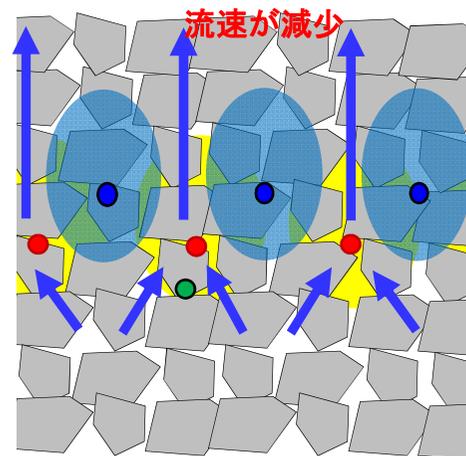
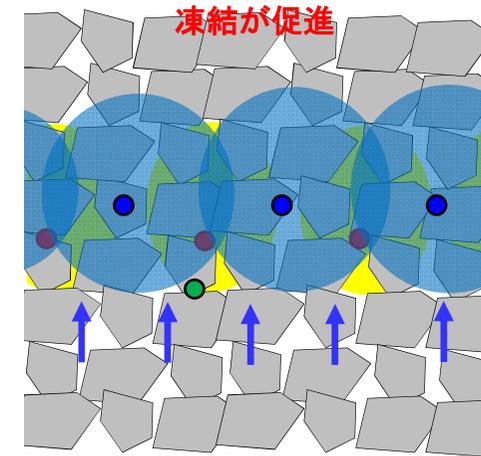
補助工法による凍結促進のイメージ

①現状：透水性が高く、地下水の流れが集中する箇所で凍結が遅れている

- 補助工法実施箇所においては事前に埋設物等の試掘調査を実施する。また、埋設物等を貫通しての施工は行わない。
- 凍結が遅れている箇所近傍の地盤に、注入材を注入し透水性を低下させる。
- 工法は、透水性が局部的に高い箇所を周辺地盤と同等程度に低下させるものであり、凍土方式と異なる壁を構築するものではない。

②注入：地下水流速が速い箇所の空隙に注入材を注入し、地盤の透水性を低下させ、地下水流速を遅くする

③凍結促進：地下水流速が遅くなることで凍結しやすくなり、凍結範囲が拡大する

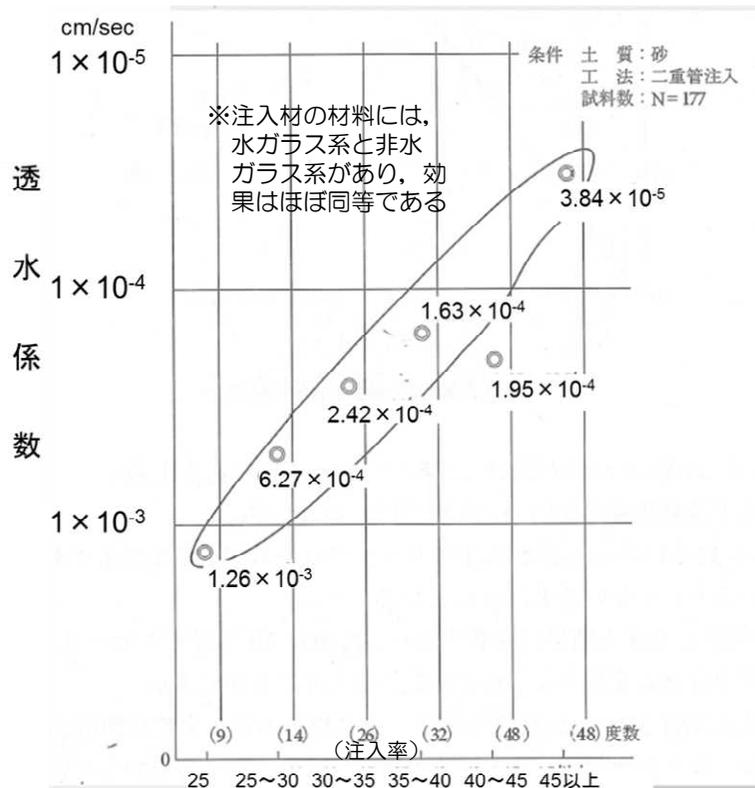
図 注入率と改良効果、透水係数との関係

- 砂質土における注入材を注入した後の地盤の透水係数と、注入材の注入率（単位体積当たりの注入量の割合）の関係を下図に示す。今回計画している1号機北側・東側、4号機南側では、36%の注入率を計画しており、下図によると、注入後の地盤の透水係数は、 $10^{-3} \sim 10^{-4} \text{cm/sec}$ 程度になると想定され、周辺の中粒砂岩層の透水係数と大きく変わらない。
