逆洗弁ピット水位低下事象に対する対応について

2016/6/1

TEPCO

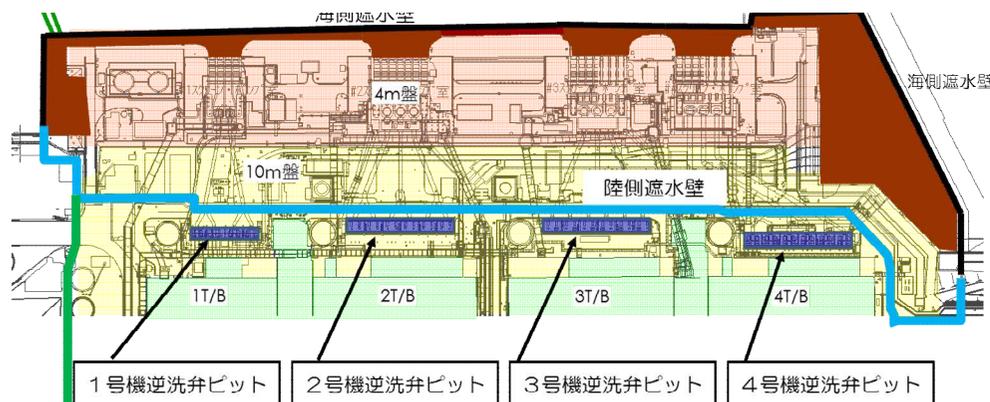
逆洗弁ピットの位置

- 1～4号機タービン建屋東側に設置されている逆洗弁ピット内に溜まった雨水については、昨年4月公表のリスク総点検の結果を踏まえ、月例点検を実施しており、概ね安定していた水位が確認されていたものの、今年4～5月の点検で水位低下が確認された。
- 逆洗弁ピットから流出した水は逆洗弁ピット周辺の土壤に染み込んでいると考えられるものの、建屋周辺のサブドレンで汲み上げられる他、海側遮水壁設置が完了していること、海側遮水壁の内側でウェルポイント又は地下水ドレンにより汲み上げられること等から外部への影響はないものと考えられる。
- なお、逆洗弁ピット内に溜まった雨水の汚染はセシウムが中心であり、セシウムは地下水中では土壤に吸着されやすいため、周辺のサブドレンや地下水ドレンの水質に影響を与える可能性は低いものと考えられ、現在のところ、サブドレンや地下水ドレン、海水などのセシウム濃度に変化は見られていない。
