2号機原子炉建屋オペフロ内残置物移動・片付後調査の結果について

2019/2/28

東京電力ホールディングス株式会社

1. 2号機原子炉建屋オペフロ調査等について

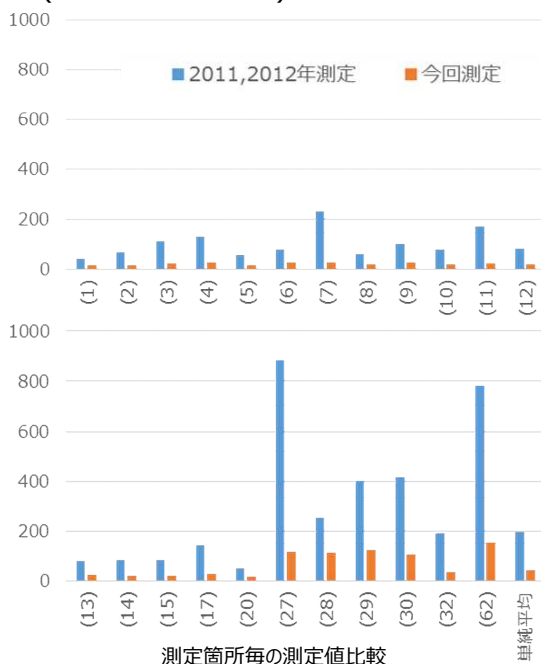
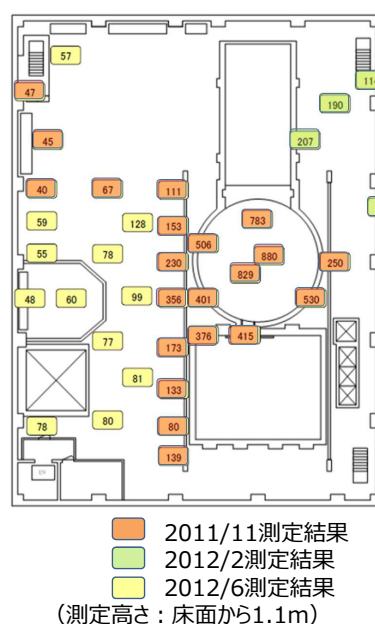
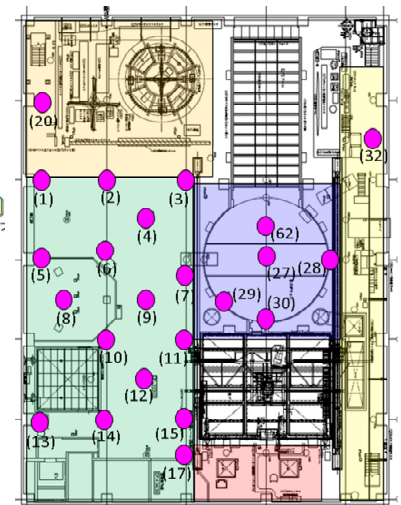
その結果をグラフに示す。今回の測定結果は、2011、2012年の測定結果と比較して、平均で78.5%低減(100% → 21.5%)していた。

2011,2012年の測定値を100%とした場合、今回の測定結果は平均で78.5%低減(100% → 21.5%)している。この要因について以下の通り評価した。

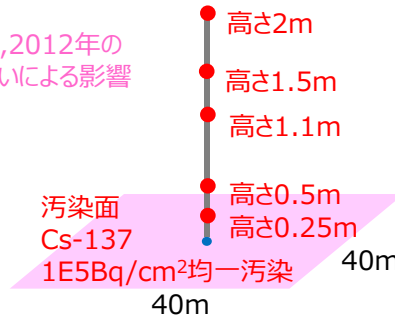
40m×40mの面の均一汚染
(Cs-137: $1 \times 10^5 \text{Bq/cm}^2$)に対して高さ毎の空間線量率をQADコードにより求めた。その結果、表に示す通り、今回の測定高さ1.5mでは、過去の測定高さ1.1mを100%とした場合、**10.2%低減**(100% → 89.8%)という結果になった。

高さ (m)	空間線量率 (mSv/h)	1.1mの結果を100とした場合の割合(%)
2.0	1.73	80.1
1.5	1.94	89.8
1.1	2.16	100.0
0.5	2.73	126.4
0.25	3.20	148.1

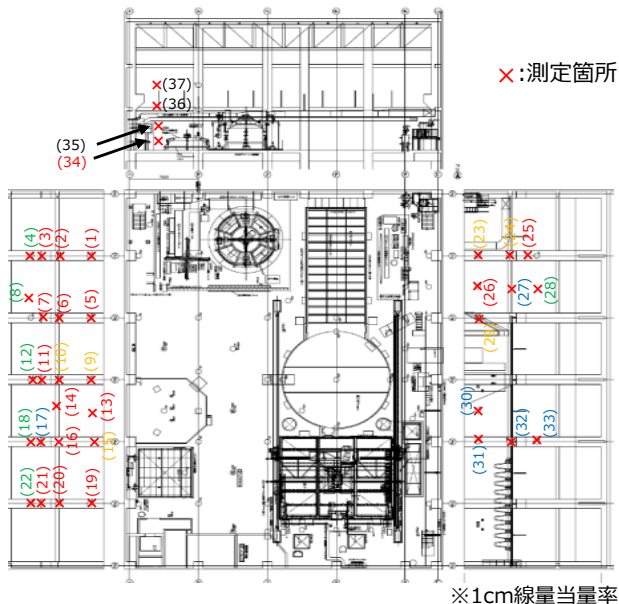
測定箇所	空間線量率 (mSv/h)	測定箇所	空間線量率 (mSv/h)
(1)	14	(21)	29
(2)	19	(22)	36
(3)	13	(23)	39
(4)	17	(24)	30
(5)	17	(25)	21
(6)	21	(26)	39
(7)	14	(27)	25
(8)	19	(28)	23
(9)	15	(29)	42
(10)	19	(30)	30
(11)	14	(31)	35
(12)	15	(32)	28
(13)	14	(33)	27
(14)	16	(34)	14
(15)	15	(35)	15
(16)	19	(36)	12
(17)	14	(37)	10
(18)	19		
(19)	23		
(20)	30

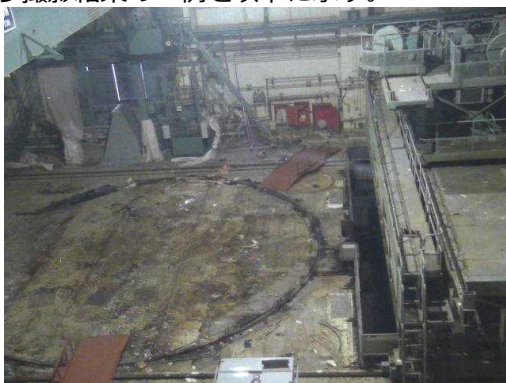
【原子炉ウェル】

- ウエル上面は、養生シートやガレキの撤去をしたものの、依然として汚染レベルが高い状況。
- ウエル上面の汚染は、蒸気がウエルと養生シート間に滞留し、その後乾燥したものと考えられることから、養生シートやガレキを撤去しても汚染は残留しているものと考えられる。

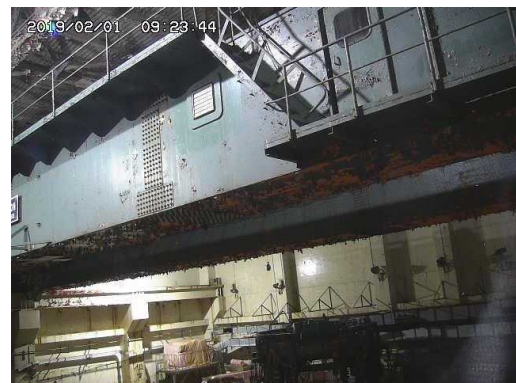
【天井クレーン】

- 塗装の剥離していない部分（側面）と塗装の剥離が進行している部分で、顕著な汚染レベルの差は見られない。
- 天井クレーンの西側部分に多少汚染レベルの高い箇所が見られる。これは上部からの雨水等の流れにより、天井クレーン下部に汚染が蓄積した可能性が考えられる。

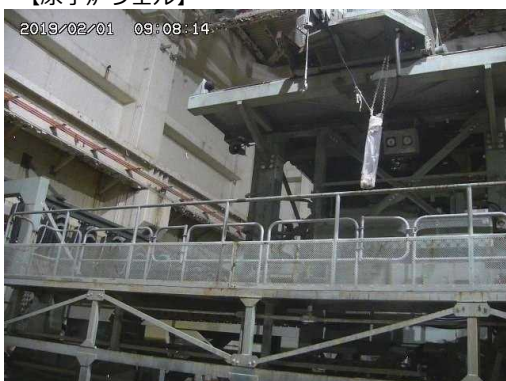
【燃料交換機】

- 同時に撮影した原子炉ウエルの汚染レベルが高く、燃料交換機の中での汚染レベルの違いまでは確認できなかった。

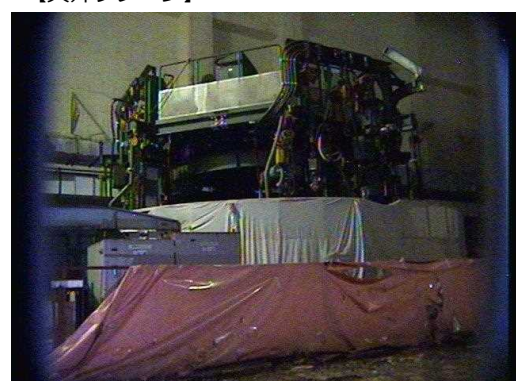
【スタッドテンショナー】

- ・スタッドテンショナー全体が高くなっている。
- ・表面線量の測定結果よりスタッドテンショナー下部、手前の残置物、フェンス間の床面が高くなっており、雨水等がスタッドテンショナーの上から下に流れたことが影響しているのではないかと考えられる。
- ・また、スタッドテンショナー下部は通常養生されているため、流された放射性物質が、床面に堆積したと考えられる。
