2号機CST炉注ポンプ全停事象の原因と対策について

2019/02/28

東京電力ホールディングス株式会社

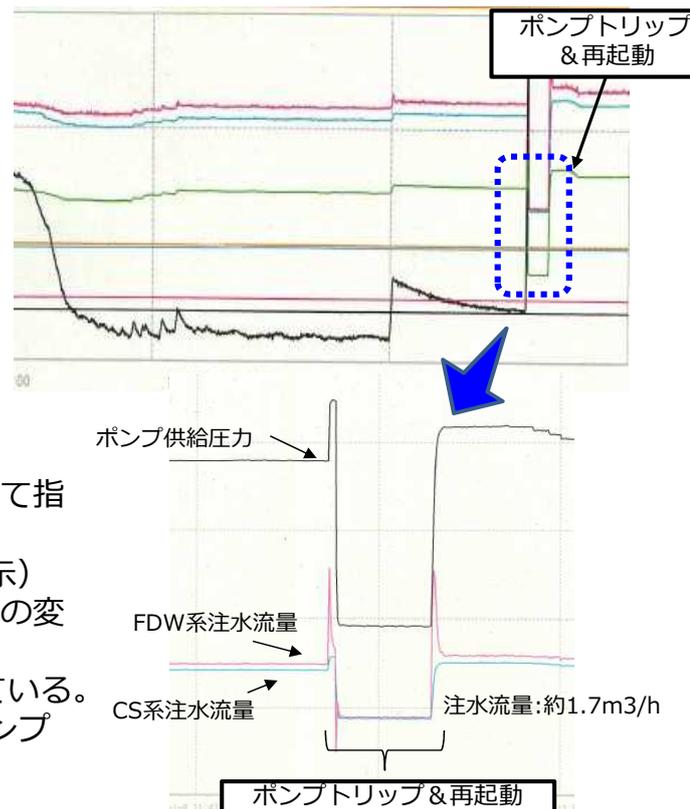
2号機CST炉注ポンプ全停時のトレンド

- ポンプ全停時、原子炉注水流量および供給圧力が安定して指示されていた。
(必要注水流量(1.1m³/h)以上に対し、約1.7m³/hの指示)
- トレンドの指示は、ポンプ全停時の注水流量、供給圧力の変動に追従しており、計器の異常は確認されていない。
- 2号機ポンプ戻り配管は、1,3号機ポンプ戻りと合流している。
- ポンプ戻り弁は、「調整開」の状態です2号機CST炉注ポンプは停止している。
