タービン建屋東側における 地下水及び海水中の放射性物質濃度の状況について

2019/2/28

東京電力ホールディングス株式会社

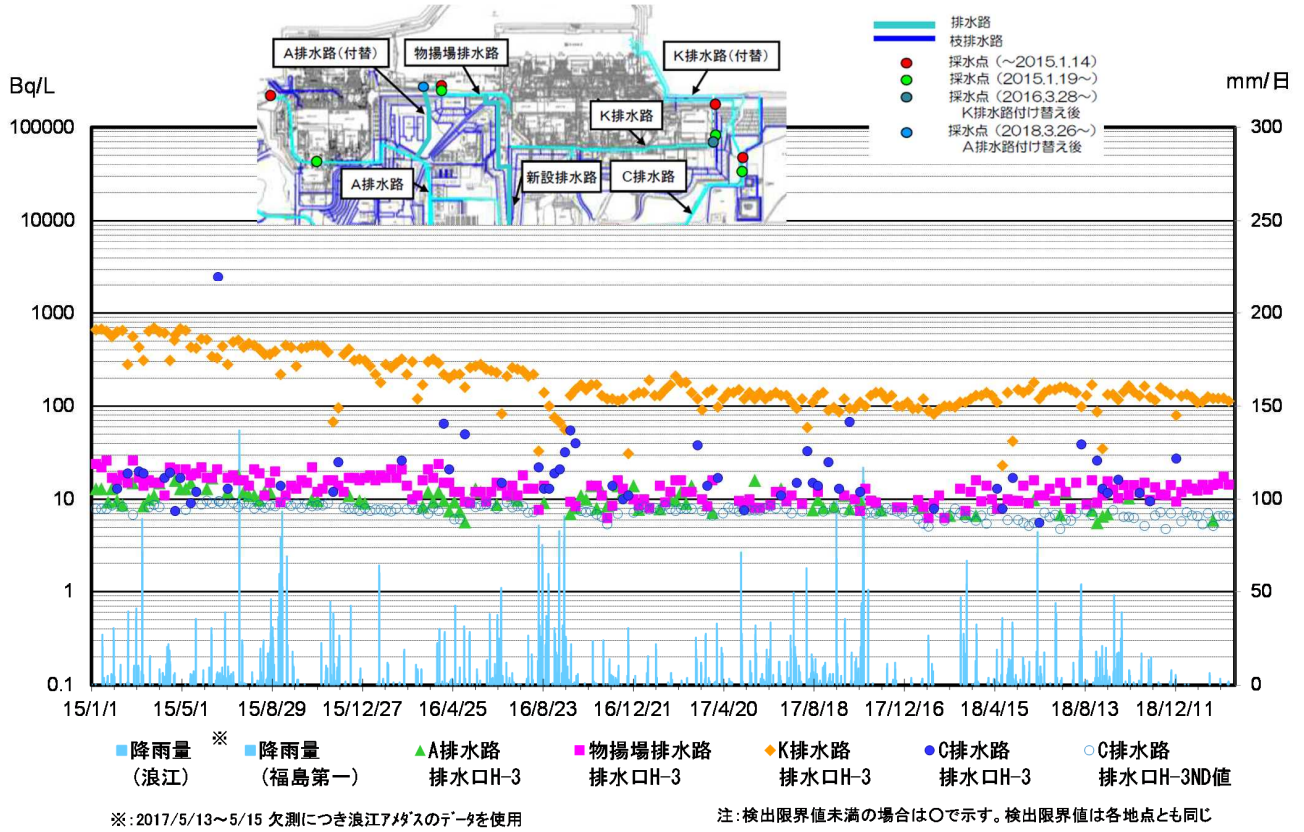
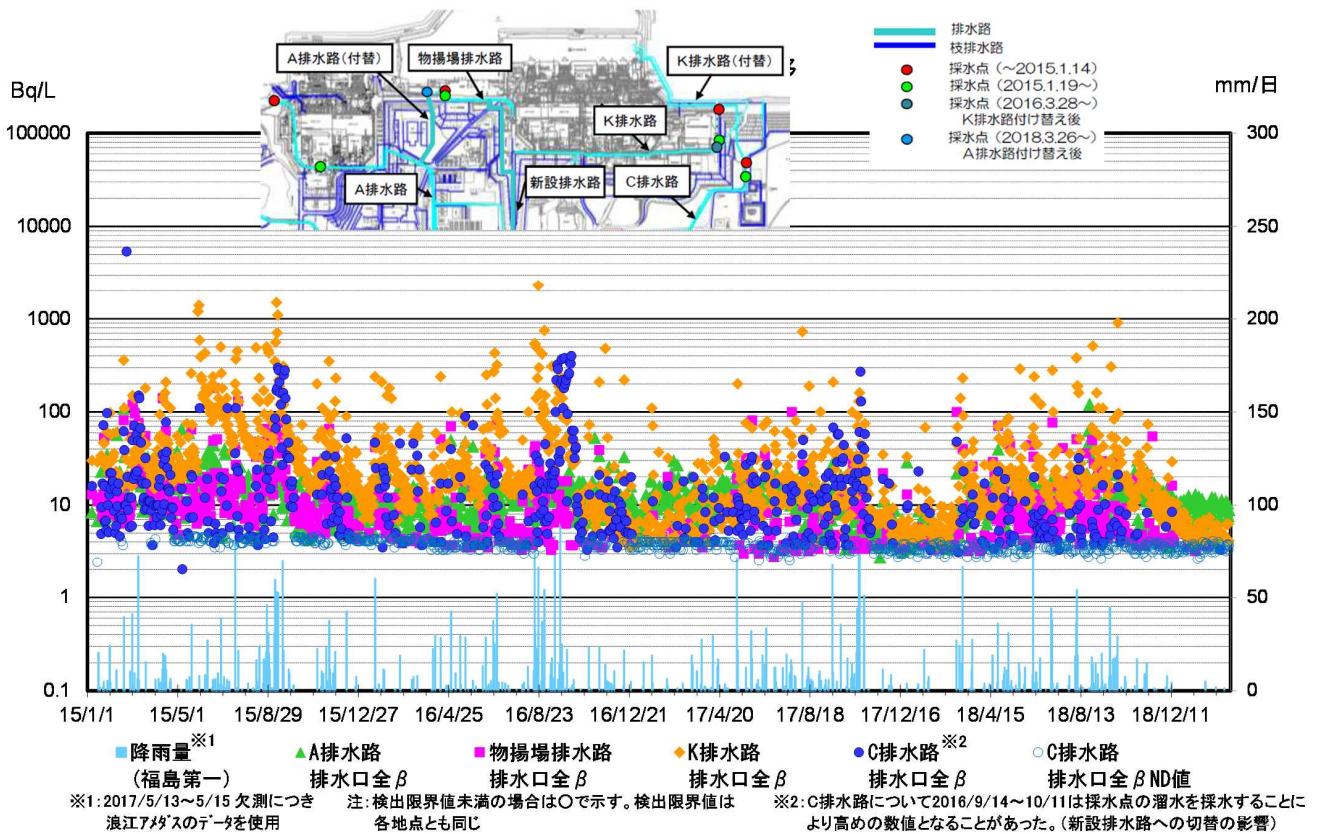
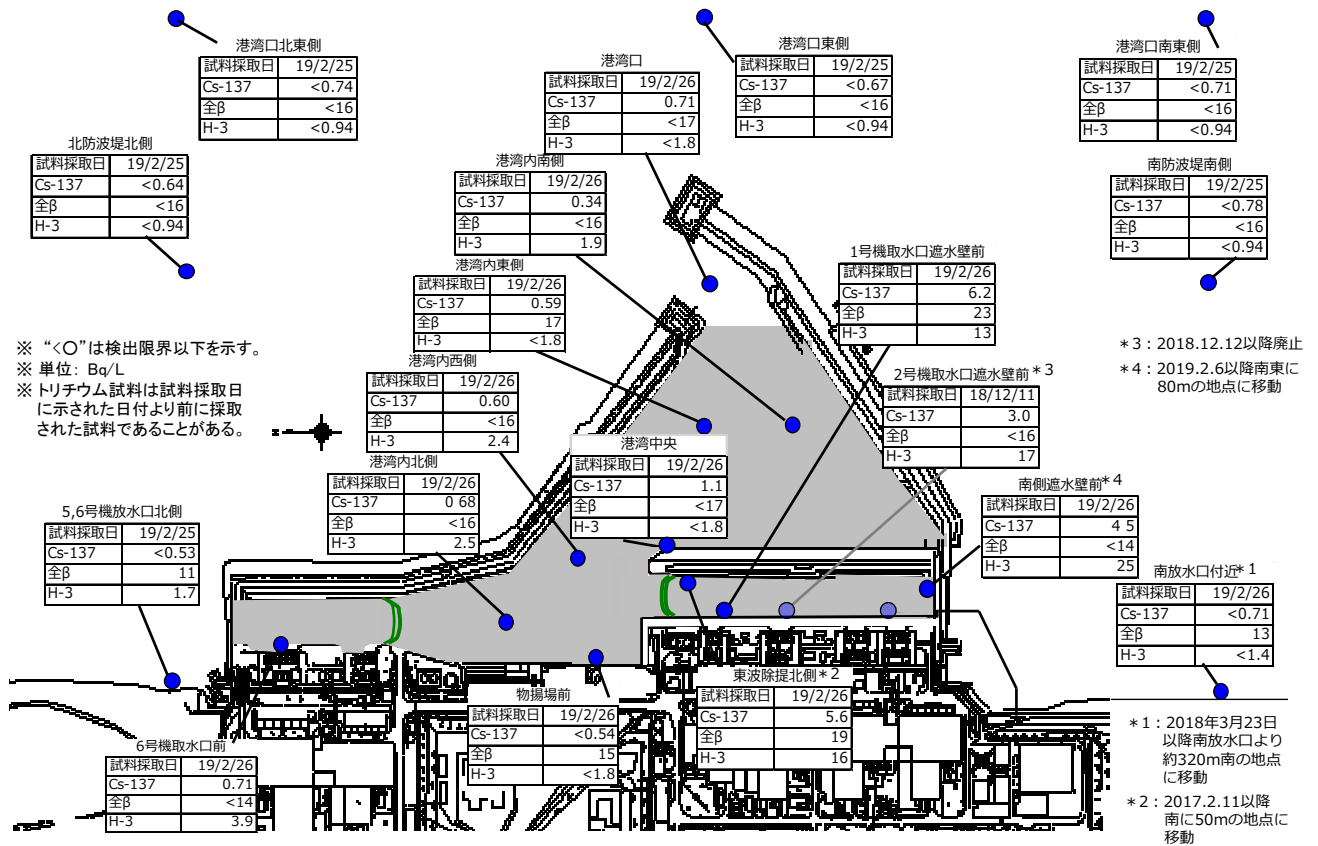
- 道路・排水路の清掃を実施中
- Cs-137濃度、H-3濃度、全β濃度とも横ばい傾向となっている。

- 道路・排水路の清掃を実施中、排水路及び枝管に浄化材を設置中
- Cs-137濃度、H-3濃度、全β濃度とも横ばい傾向となっている。

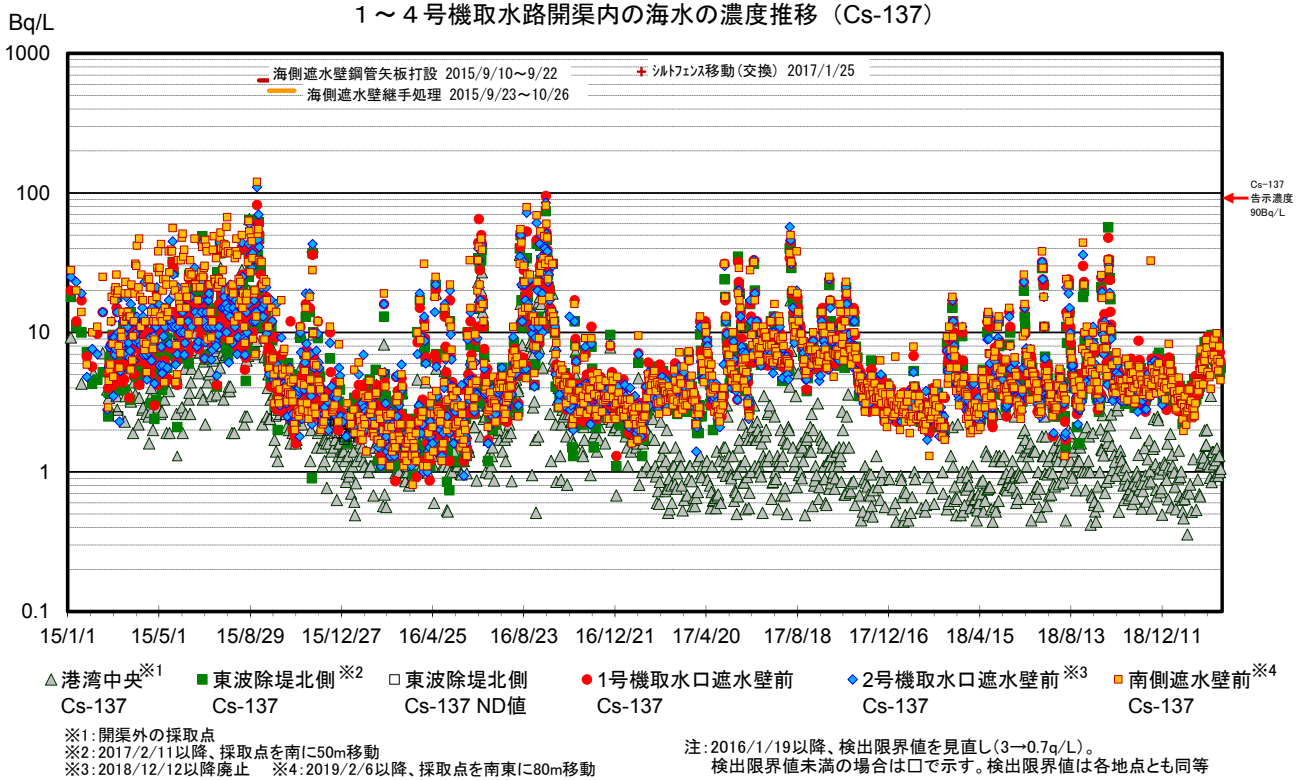
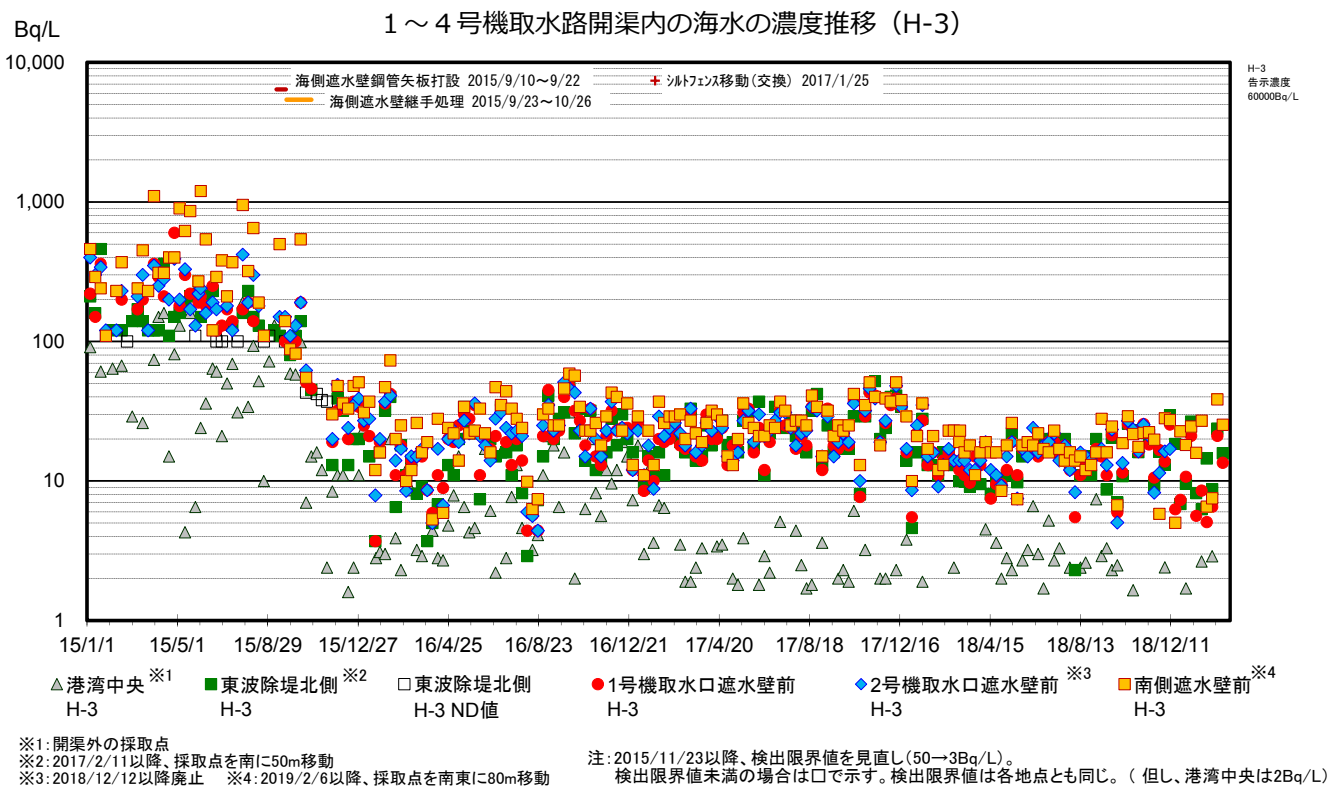
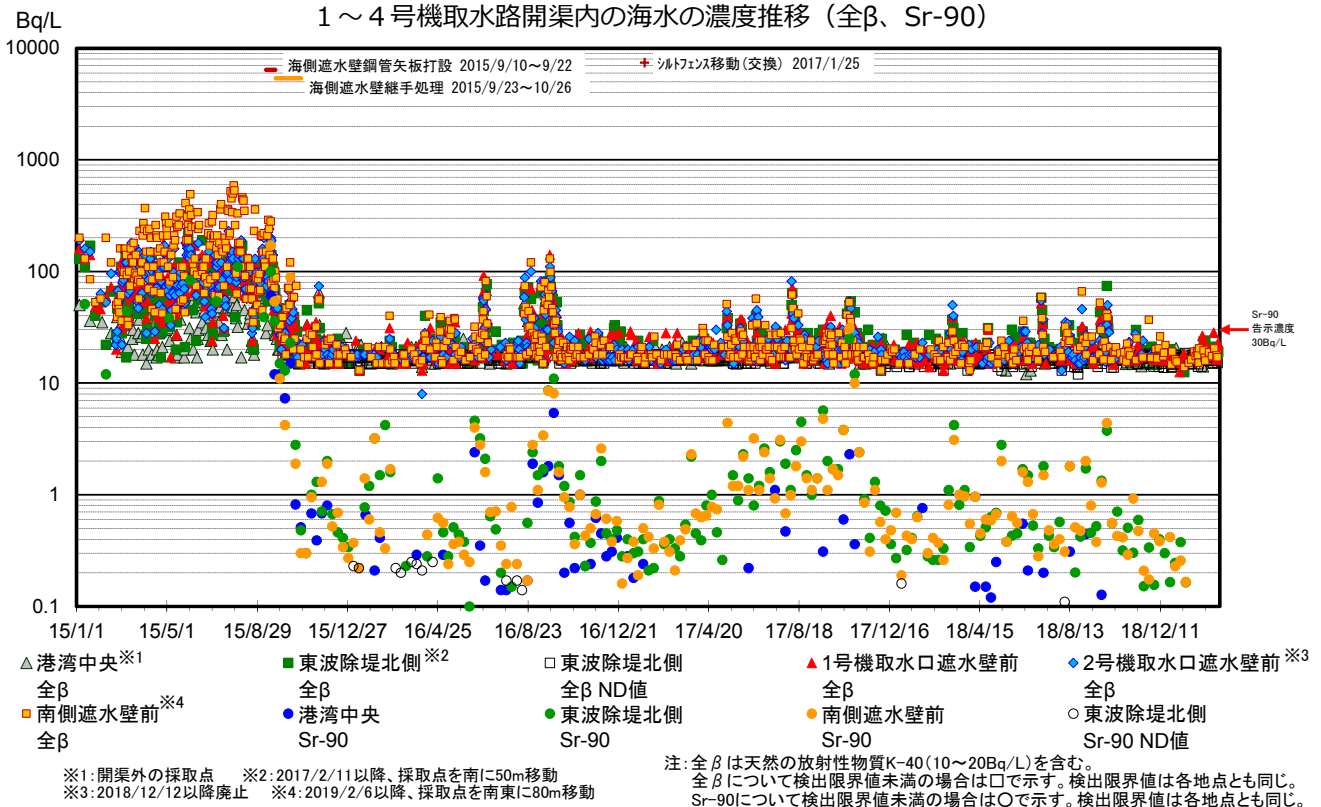
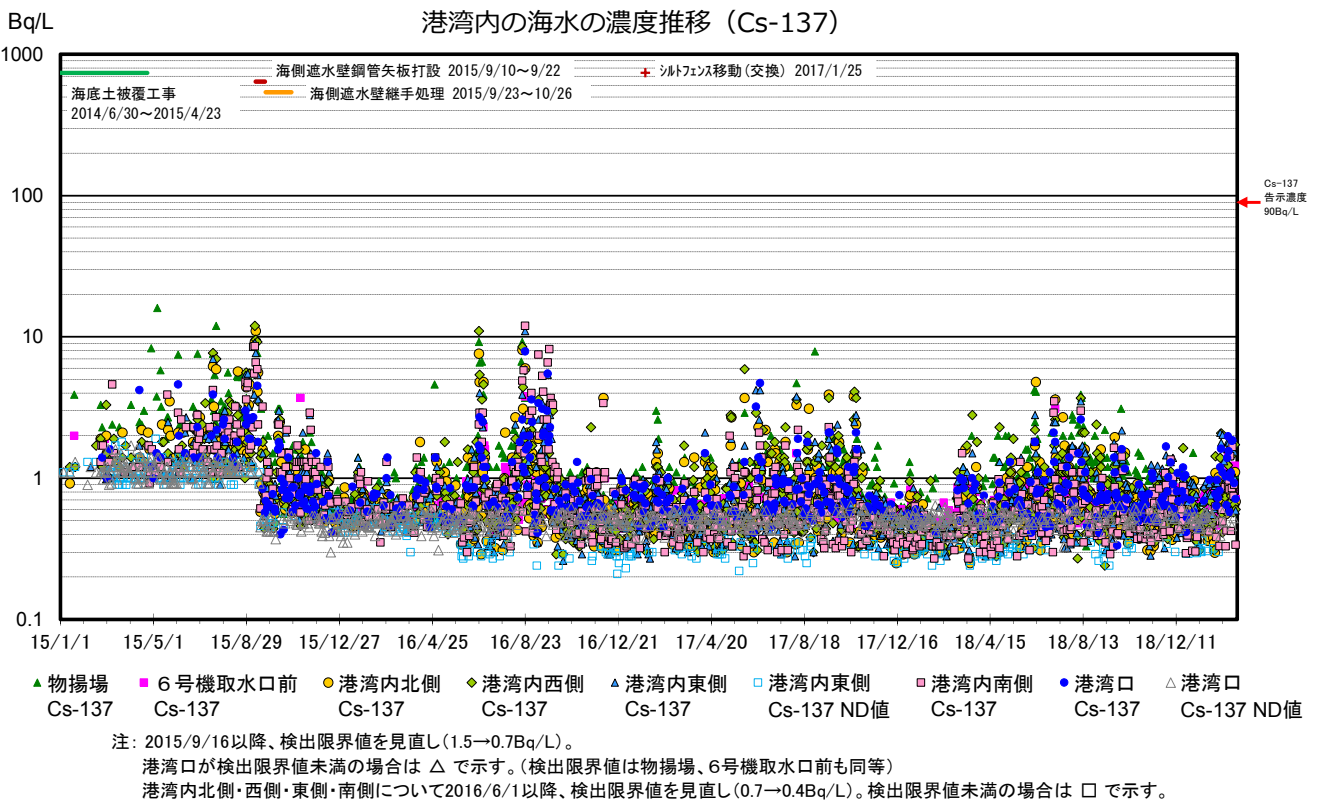
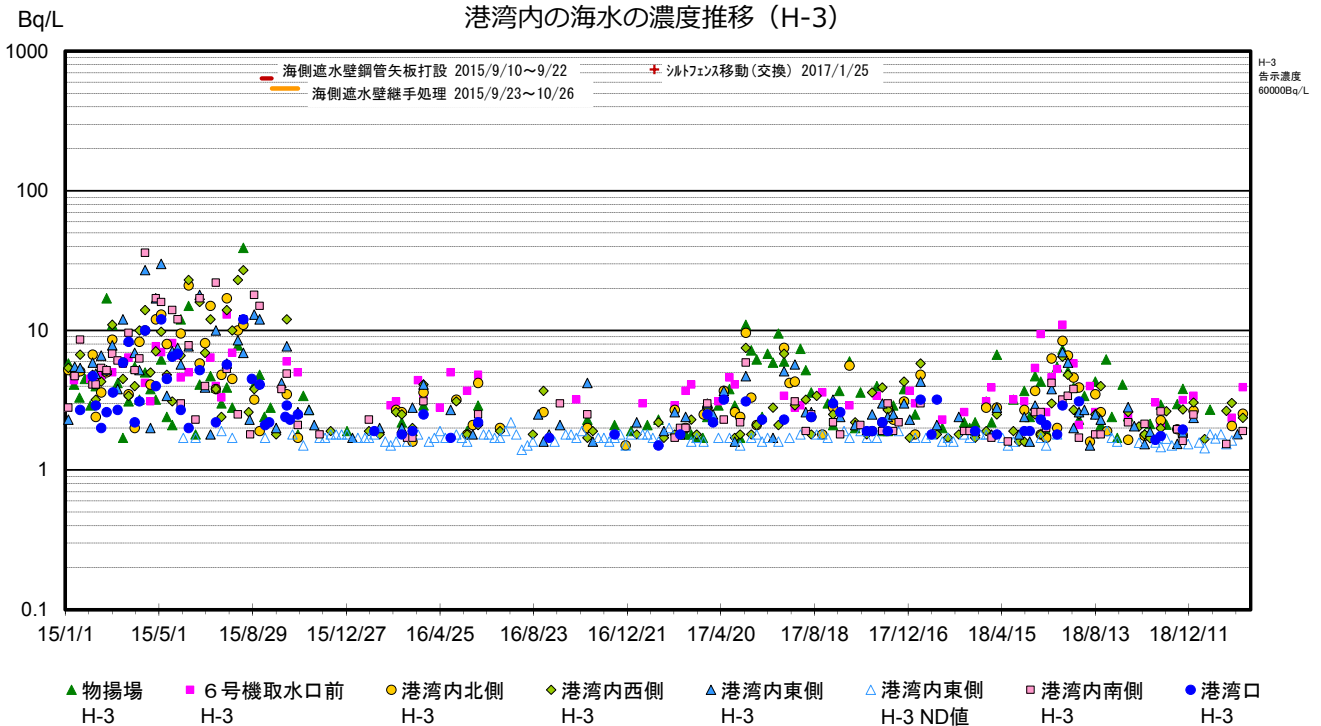
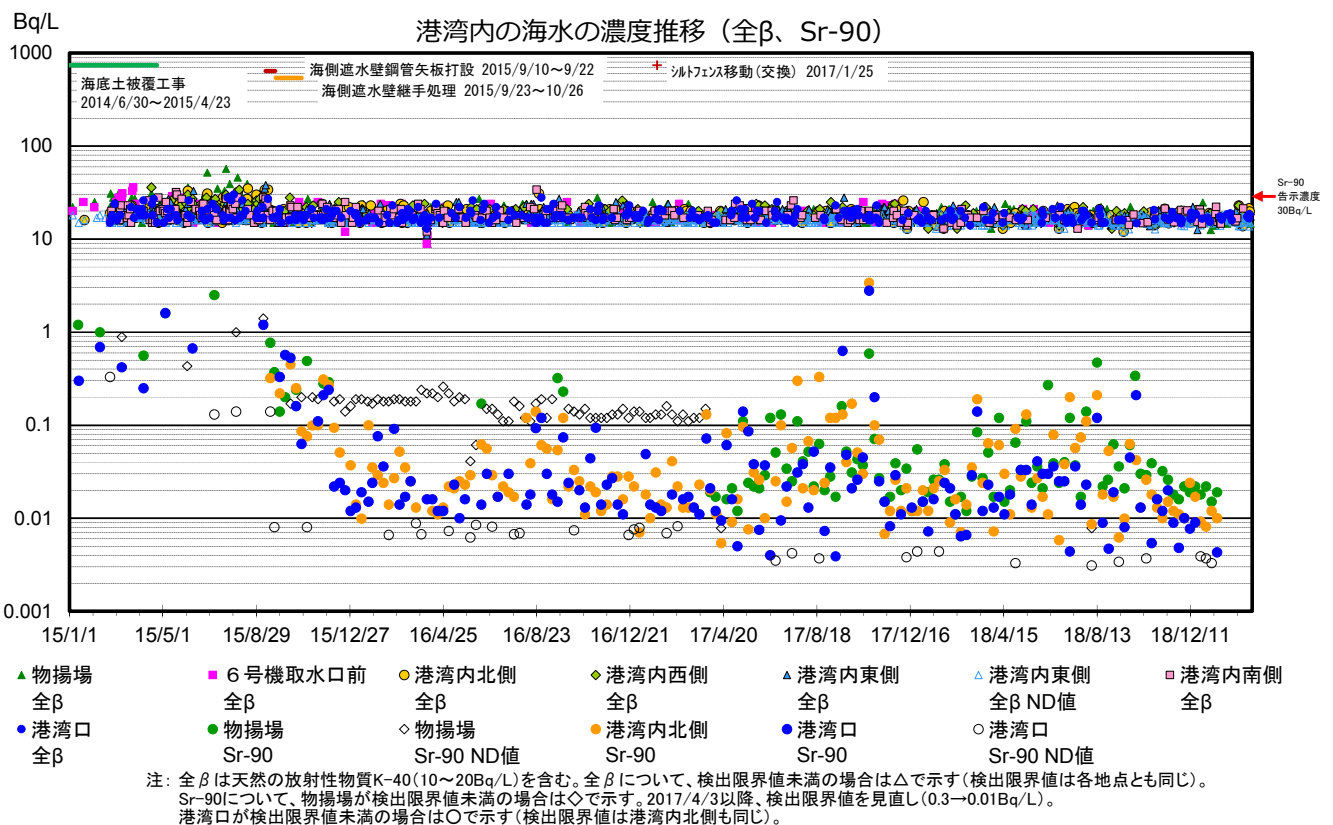
- 告示濃度未満で推移しているが、降雨時にCs-137濃度、Sr-90濃度の上昇が見られる。
- 海側遮水壁鋼管矢板打設・継手処理の完了後、濃度の低下が見られる。
- 位置変更のために新しいシルトフェンスを設置した2017.1.25以降、Cs-137濃度の上昇が見られる。

- 告示濃度未満で推移しているが、降雨時にCs-137濃度、Sr-90濃度の上昇が見られる。
- 1～4号機取水路開渠内エリアより低いレベルとなっている。
- 海側遮水壁鋼管矢板打設・継手処理の完了後、濃度の低下が見られる。

- 海側遮水壁鋼管矢板打設・継手処理の完了後、Cs-137濃度、Sr-90濃度の低下が見られ、低い濃度で推移していて変化は見られていない。
