福島第一原子力発電所 陸側遮水壁におけるブライントank水位低下について

2020.1.9

< 参 考 資 料 >
2 0 2 0 年 1 月 6 日
東京電力ホールディングス株式会社
福島第一廃炉推進カンパニー

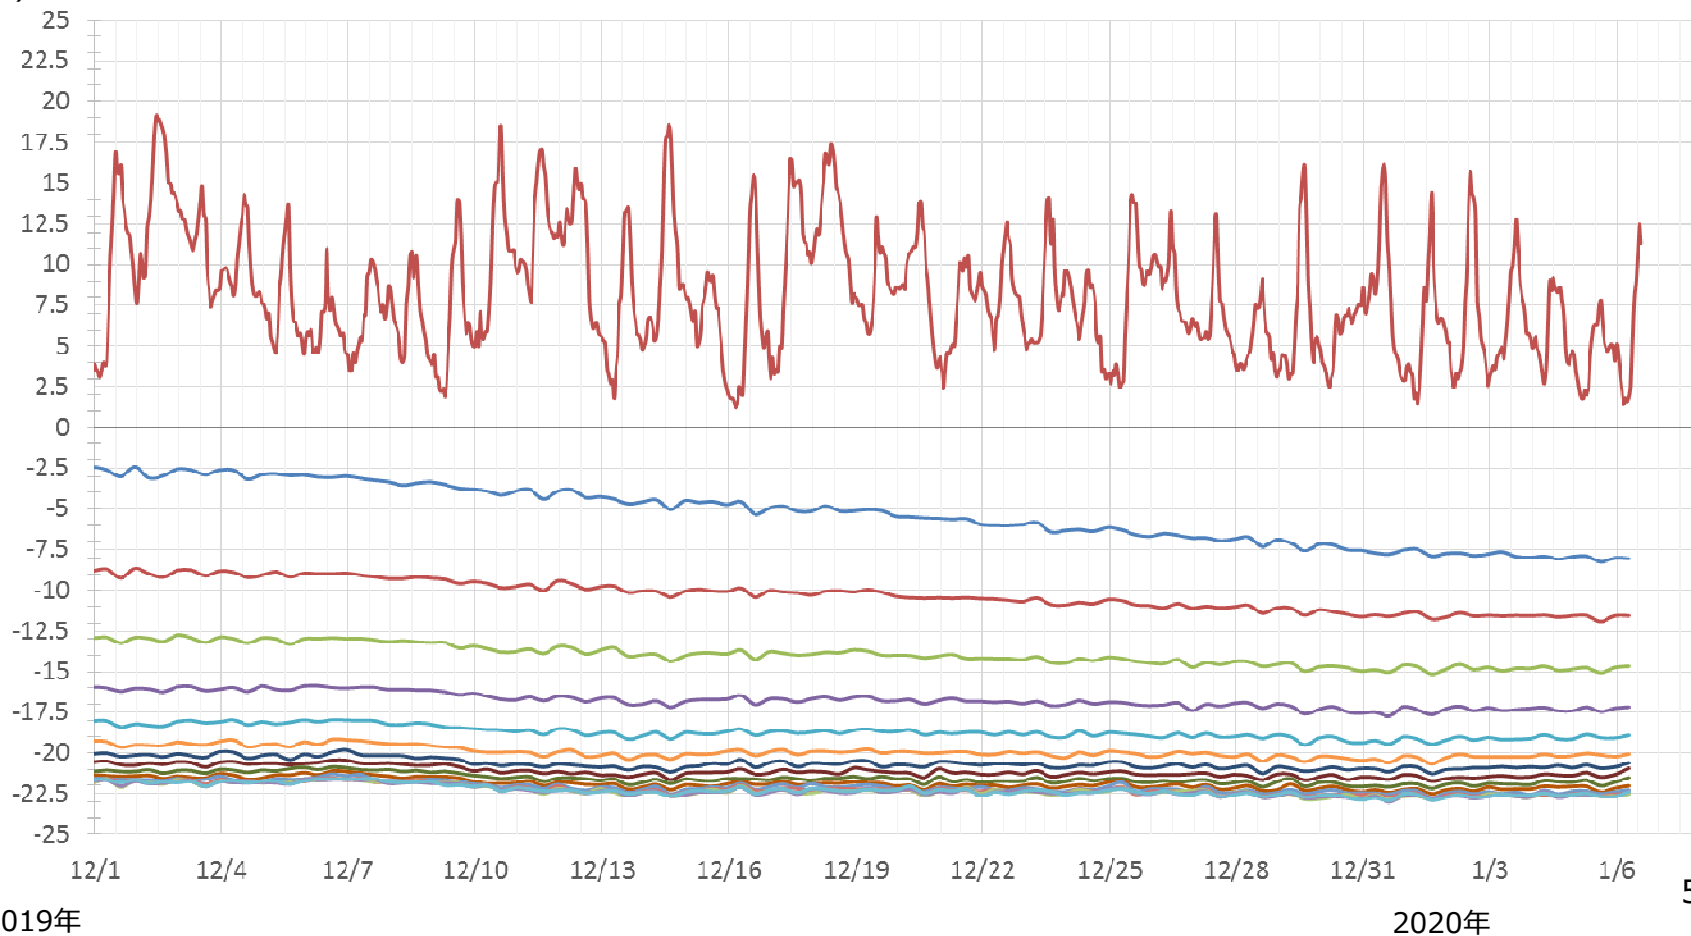
【参考】測温管（10-5S）の温度データ（至近）

- 仮に凍結プラントの運転を停止した場合においても、凍土壁が溶け始めるまでには数ヶ月程度の期間があることから、直ちに陸側遮水壁に影響が出るものではないと評価しており1

【06BLK-H1 10-5S】

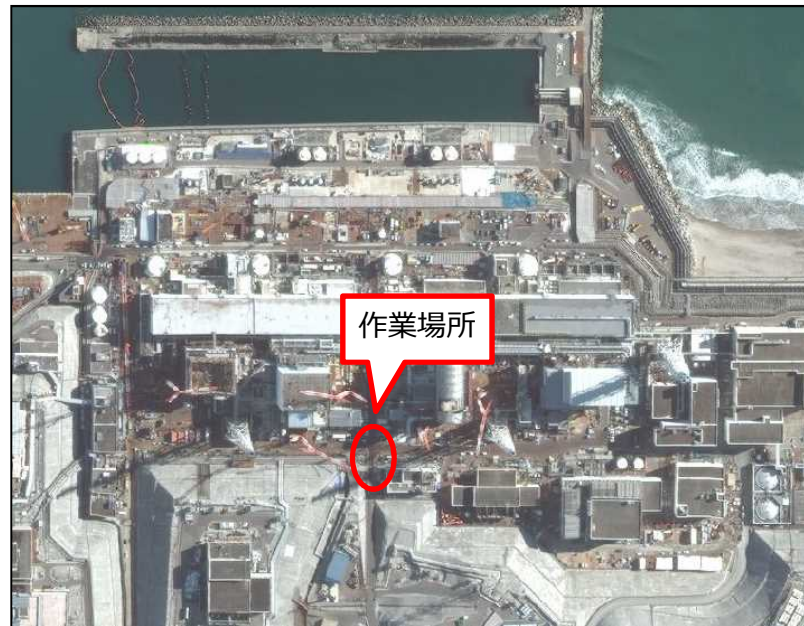
N ← 位置図

12/26（木），陸側遮水壁設備の2系ブラインタンクにおいて，タンク内水位が低下していることを確認した（地下水対策G）。

2. 発生場所：2-3号間道路西側 陸側遮水壁路下部

3. 漏洩量：800ℓ/day（タンク水位-2cm/day）
