1/2号機排気筒解体作業における筒身解体装置 六軸アーム接触による電源停止の発生について

2020年2月28日

東京電力ホールディングス株式会社

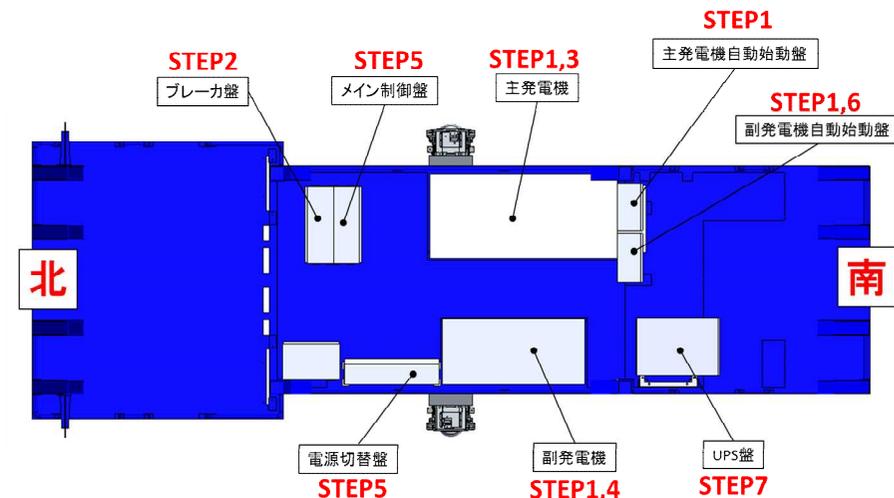
筒身解体装置

※電源復旧作業は全て解体装置上で実施

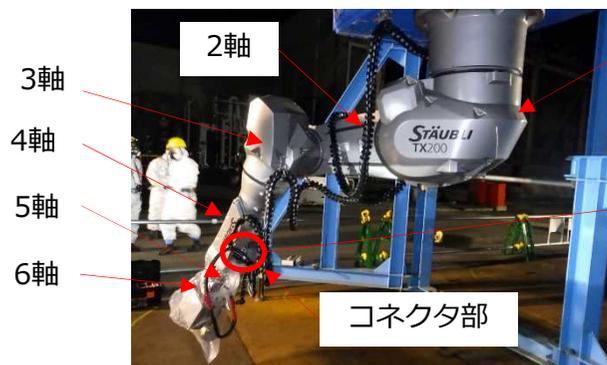
コネクタ部

- 装置吊下し後の調査の結果、六軸アームの電源ラインのコネクタ1箇所が損傷していた。
- 記録映像を確認したところ、2/24夜間～2/25早朝の作業において、複数回コネクタ部が手摺に接触していた。その後、2/25午後の接触および雨天の影響を受け、最終的に主発電機のブレーカーが落ちたものと思われる。

狭隘部作業において「コネクタが手すり等に接触」したことにより

1. コネクタ部が損傷し電線が短絡若しくは漏電が発生したことにより主発電機の漏電ブレーカーが動作し電源が落ちた。
2. 電源が落ちた後、副発電機に切り替えたところ、主発電機の漏電ブレーカーが目視できないため当該短絡漏電箇所の特定・切離しができず主発電機と同様に電源が落ちた。
