# 廃止措置等に向けた進捗状況：使用済み燃料プールからの燃料取り出し作業

**至近の目標** 1～3号機使用済燃料プール内の燃料の取り出し開始

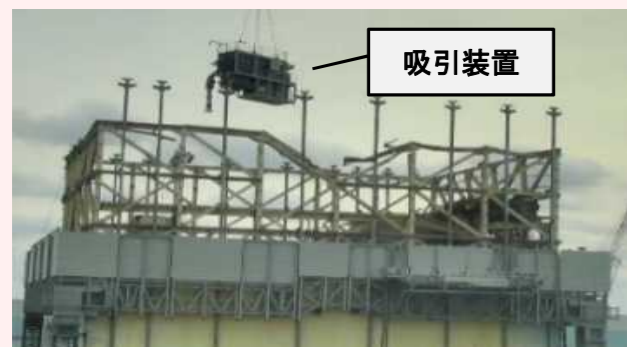
<進捗状況(1/22撮影)>

1号機使用済燃料プールからの燃料取出しについては、原子炉建屋最上階（オペフロ）の上部に、燃料取り出し専用カバーを設置する計画。2016/11/10、建屋カバーの全ての屋根パネル・壁パネルの取り外し完了。2017/5/11、建屋カバーの柱・梁の取り外し完了。2017/12/19、建屋カバーの柱・梁の改造及び防風フェンスの設置を完了。オペフロ北側のガレキ撤去を2018/1/22から開始。吸引装置によるガレキ撤去作業を慎重に進めており、放射性物質濃度を監視している敷地境界付近や構内のダストモニタに有意な変動がないことを確認。

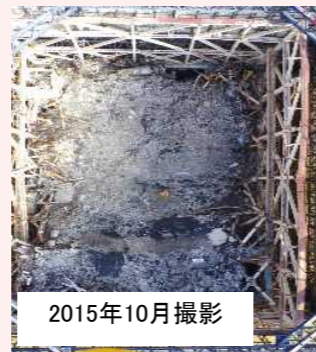
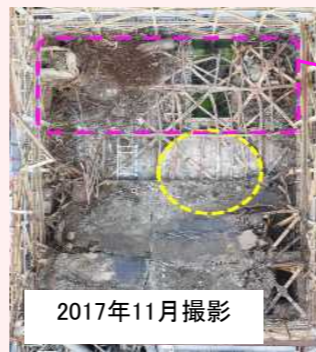
<オペフロの状況>

2015年10月撮影

2017年11月撮影

ガレキ撤去範囲  
(北側)

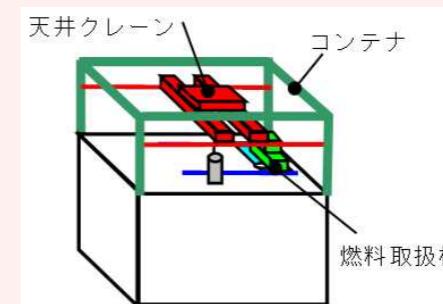
プラン①イメージ図

プール燃料と燃料デブリの取り出し用コンテナを共用するプラン①とプール燃料取り出し用カバーを個別に設置するプラン②を継続検討中。

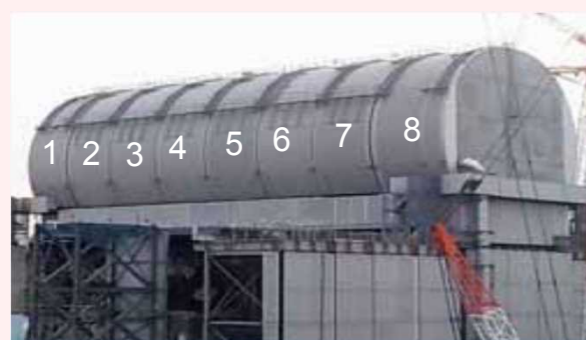
ドーム屋根設置状況(2/21撮影)

燃料取り出し用カバー設置に向けて、プール内大型ガレキ撤去作業が2015年11月に完了。安全・着実に燃料取り出しを進めるために、現場に設置する燃料取扱設備を用いて、工場にて遠隔操作訓練を実施（2015年2月～12月）。原子炉建屋最上階の線量低減対策（除染、遮へい）を、2016年12月に完了。2017年1月より燃料取り出し用カバー・燃料取扱設備の設置作業を実施。2018/2/23燃料取り出し用カバー設置完了。燃料取り出しに向けては、燃料取扱機及びクレーンの不具合の原因究明ならびに水平展開を図った上で、2019年3月末の取り出し開始を目標に安全を最優先に作業を進める。

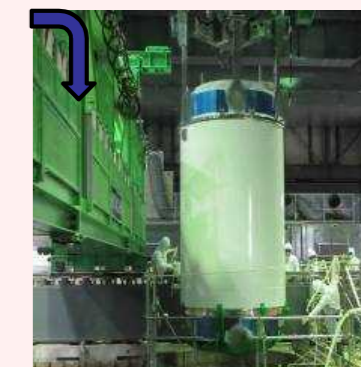
燃料取り出し状況

中長期ロードマップでは、ステップ2完了から2年以内（～2013/12）に初号機の使用済燃料プール内の燃料取り出し開始を第1期の目標としてきた。2013/11/18より初号機である4号機の使用済燃料プール内の燃料取り出しを開始し、第2期へ移行した。

燃料取り出し作業開始から1年以内となる2014/11/5に、プール内の使用済燃料1,331体の共用プールへの移送が完了した。残りの新燃料の6号機使用済燃料プールへの移送は、2014/12/22に完了。（新燃料2体については燃料調査のため2012/7に先行して取り出し済）これにより、4号機原子炉建屋からの燃料取り出しが完了した。今回の経験を活かし1～3号機のプール燃料取り出しに向けた作業を進める。

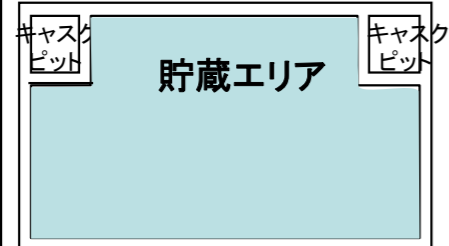
共用プール内空きスペースの確保  
(乾式キャスク仮保管設備への移送)

- 燃料取扱いが可能な状態まで共用プールの復旧が完了(2012/11)
- 共用プールに保管している使用済燃料の乾式キャスクへの装填を開始(2013/6)
- 4号機使用済燃料プールから取り出した使用済燃料を受入(2013/11～2014/11)

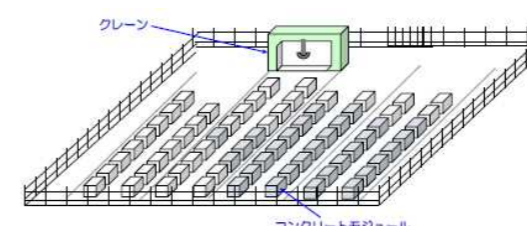
共用プールからの使用済燃料受け入れ

2013/4/12より運用開始、キャスク保管建屋より既設乾式キャスク全9基の移送完了(2013/5/21)、共用プール保管中燃料を順次移送中。

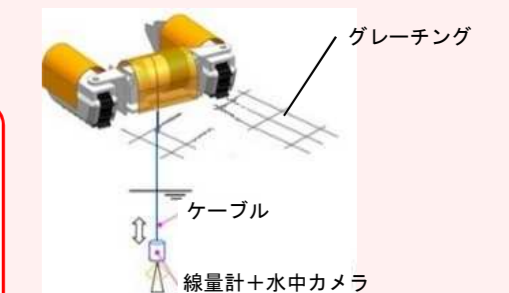
線量計、カメラ吊り降ろしイメージ

- 【調査概要】
- 2015年4月に、狭隘なアクセス口(内径φ100mm)から格納容器内へ進入し、格納容器1階内部の映像、空間線量等の情報を取得。
- 2017年3月、ペDESTAL外地下階へのデブリの広がりを調査するため、自走式調査装置を用いた調査を実施し、PCV底部の状況を初めて撮影。得られた画像データと線量データを元に、PCV内部の状況を継続検討していく。

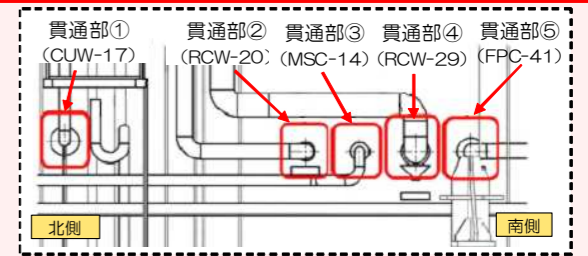
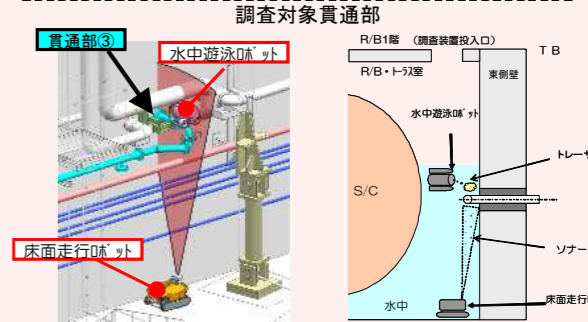
トラス室東側断面調査イメージ

- トラス室壁面調査装置（水中遊泳ロボット、床面走行ロボット）を用いて、トラス室壁面の（東壁面北側）を対象に調査。
- 東側壁面配管貫通部（5箇所）の「状況確認」と「流れの有無」を確認する。
- 水中壁面調査装置（水中遊泳ロボット及び床面走行ロボット）により貫通部の状況確認ができることを実証。
- 貫通部①～⑤について、カメラにより、散布したトレーサ（※5）を確認した結果、貫通部周辺での流れは確認されず。（水中遊泳ロボット）
- 貫通部③について、ソナーによる確認の結果、貫通部周辺での流れは確認されず。（床面走行ロボット）

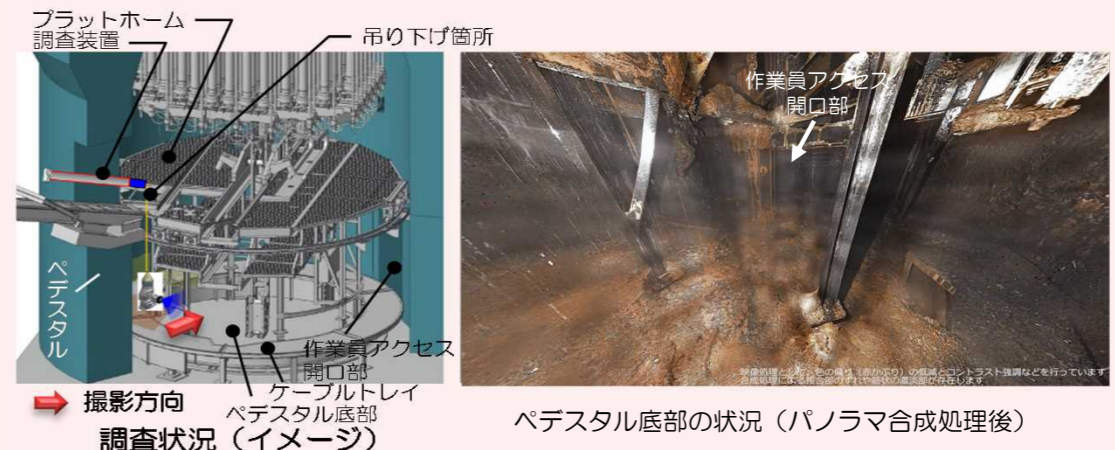
- 【調査概要】
  - 2号機X-6ペネ(※1)貫通口からロボット等の調査装置を投入し、CRDレールを利用しペDESTAL内にアクセスして調査。
- 【進捗状況】
  - 2017/1/26,30に格納容器貫通部からカメラを挿入し、ロボットが走行するCRD交換用レールの状況を確認。2/9に自走式調査装置アクセスルート上の堆積物除去を実施し、2/16に自走式調査装置を用いた格納容器内部調査を実施。
  - 一連の調査で、ペDESTAL内のグレーチングの脱落や変形、ペDESTAL内に多くの堆積物があることを確認。
  - 2018/1/19に、吊りおろし機構を有する調査装置を用い、ペDESTAL内プラットフォーム下の調査を実施し、取得した画像の分析を実施。画像分析の結果、燃料デブリを含むと思われる堆積物がペDESTAL底部に堆積している状況を確認。堆積物が周囲より高く堆積している箇所が複数あることから、燃料デブリの落下経路が複数存在していると推定。また、得られた映像に対し、パノラマ合成を実施し、見やすく合成処理を行った。
  - 2019/2/13にペDESTAL底部及びプラットフォーム上の堆積物への接触調査を実施し、小石状の堆積物を把持して動かせること、把持できない硬い岩状の堆積物が存在する可能性があることを確認。
  - また、前回より、調査ユニットを接近させることで、堆積物の輪郭や大きさの推定に資する映像等を取得。

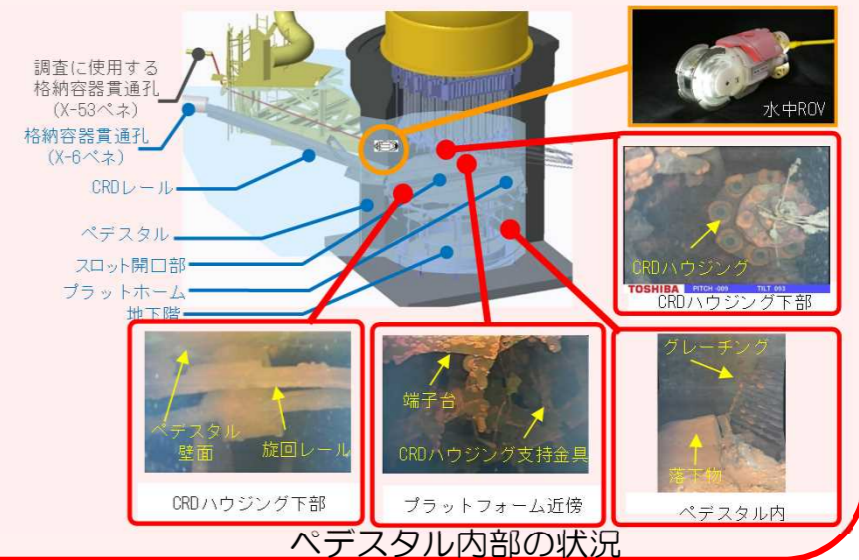
- PCV内部調査用に予定しているX-53ペネ(※4)の水没確認を遠隔超音波探傷装置を用いて調査を実施し、水没していないことを確認(2014/10/22~24)。
- PCV内を確認するため、2015/10/20、22にX-53ペネから格納容器内部へ調査装置を入れ、映像、線量、温度の情報を取得、内部の滞留水を採取。格納容器内の構造物・壁面に損傷は確認されず、水位は推定値と一致しており、内部の線量は他の号機に比べて低いことを確認。
- 2017年7月に、水中ROV(水中遊泳式遠隔調査装置)を用いて、ペDESTAL内の調査を実施。
- 調査で得られた画像データの分析を行い、複数の構造物の損傷や炉内構造物と推定される構造物を確認。
- また、調査で得られた映像による3次元復元を実施。復元により、旋回式のプラットフォームがレール上から外れ一部が堆積物に埋まっている状況等、構造物の相対的な位置を視覚的に把握することが出来た。

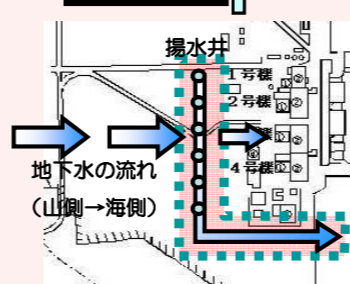
山側から流れてきた地下水を建屋の上流で揚水し、建屋内への地下水流入量を抑制する取組（地下水バイパス）を実施。  
 くみ上げた地下水は一時的にタンクに貯留し、東京電力及び第三者機関により、運用目標未達であることを都度確認し、排水。  
 揚水井、タンクの水質について、定期的にモニタリングを行い、適切に運用。  
 建屋と同じ高さで設置した観測孔において地下水位の低下傾向を確認。  
 建屋への地下水流入をこれまでのデータから評価し、減少傾向を確認。

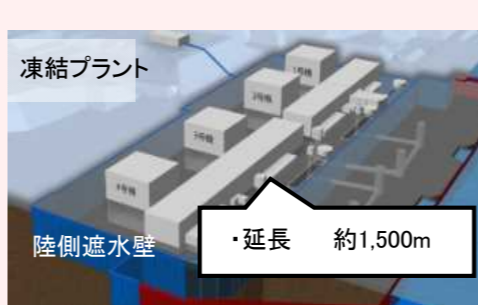
建屋への地下水流入を抑制するため、建屋を囲む陸側遮水壁の設置を計画。2016年3月より海側及び山側の一部、2016年6月より山側の95%の範囲の凍結を開始。残りの箇所についても段階的に凍結を進め、2017年8月に全ての箇所の凍結を開始。  
 2018年3月、陸側遮水壁はほぼ全ての範囲で地中温度が0℃を下回ると共に、山側では4～5mの内外水位差が形成され、深部の一部除き完成し、サブドレン・フェーシング等との重層的な汚染水対策により地下水位を安定的に制御し、建屋に地下水を近づけない水位管理システムが構築されたと判断。また、3月7日に開催された汚染水処理対策委員会にて、陸側遮水壁の地下水遮水効果が明確に認められ、汚染水の発生を大幅に抑制することが可能となったとの評価が得られた。

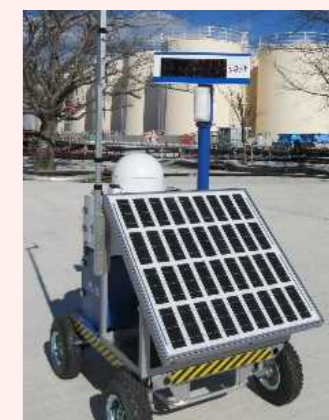
線量率モニタの設置状況

福島第一構内で働く作業員の方が、現場状況を正確に把握しながら作業できるように、2016/1/4までに合計86台の線量率モニタを設置。

これにより、作業する場所の線量率を、その場でリアルタイムに確認可能となった。

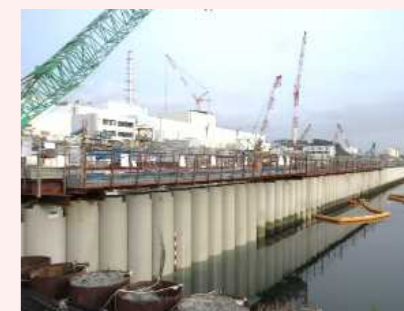
海側遮水壁 鋼管矢板打設完了状況

汚染された地下水の海洋への流出を防ぐため、海側遮水壁を設置。2015/9/22に鋼管矢板の打設が完了した後、引き続き、鋼管矢板の継手処理を行い、2015/10/26に海側遮水壁の継手処理を完了。これにより、海側遮水壁の閉合作業が終わり、汚染水対策が大きく前進した。
